# Tilstandsrapport

levert av Anticimex AS

Tråkka 12  
0774 OSLO  
Gnr./Bnr.: 27/894  
Oslo kommune

Befaringsdato: 15.01.2026

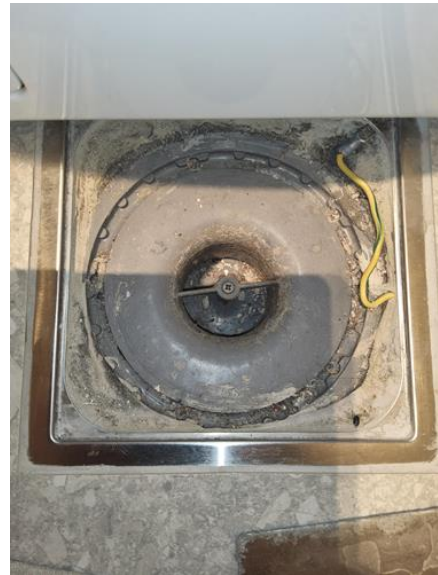
Våtrom - [Sluk vaskerom]

| | Fallforhold (gulv) | Nivåforskjell fra døråpning på topp overflate gulv og til hovedsluk er på tilfeldig sted målt til ca. 0 mm. Dette er vurdert til å ikke være tilfredsstillende mht lekkasjesikkerhet. flatt gulv i hele våtrommet. Konsekvens er fuktskader i tiliggende konstruksjoner ved en eventuell lekkasje. Tiltak anbefales. |

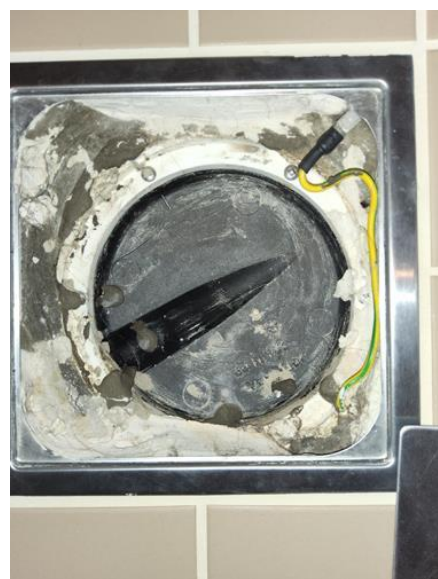
Våtrom - [Hjelpesluk bad 2]

| TG 2 | Fallforhold (gulv) | Nivåforskjell fra døråpning på topp overflate gulv og til hjelpesluk er på tilfeldig sted målt til ca. 12 mm. Dette er vurdert til å ikke være tilfredsstillende mht lekkasjesikkerhet. Konsekvens er fuktskader i tiliggende konstruksjoner ved en eventuell lekkasje. |
