# Tilstandsrapport

levert av Anticimex AS

Stubberudvegen 12  
2093 FEIRING  
Gnr./Bnr.: 249/33  
Eidsvoll kommune

Befaringsdato: 28.10.2025

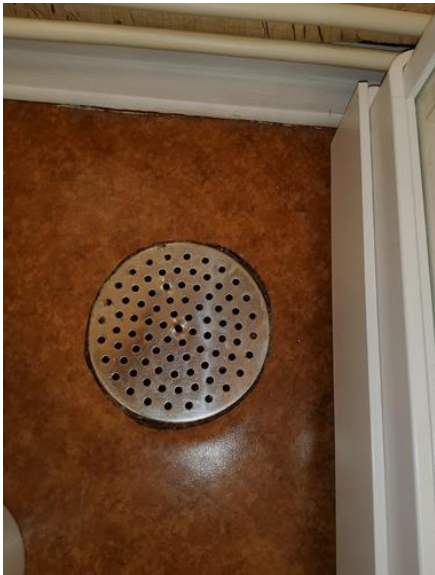
TG 3 er valgt på hele våtrommet på grunn av slukets høye alder og generelt høy slitasjegrad både på gulv, vegger og for tekniske installasjoner. På befaringstidpunkt ble i tillegg følgende avvik registrert. Gulvbelegg er ikke klemt med klemring i sluk, har uheldig rørgjennomføring i gulv for avløp fra servant samt mangler oppbrett langs vegger og ved dør (gjeldende membransjikt). Himlingsflater ved avtrekksventil viser tegn til kondenssskader. Våtrommet har kun naturlig ventilasjon. Kostnader for utbedrende tiltak må påregnes innen relativt kort tid. Det er på bakgrunn av øvrige avvik ikke foretatt hulltaking/fuktmåling, da våtrommet er i behov av total fornying. Basert på våtrommets slitasjegrad og registrerte avvik, er TG 3 valgt for å belyse at konstruksjonen kan ha fuktrisiko. Tilstanden inne i konstruksjonen er ikke kjent, men det ble utført et overflatesøk med fuktindikasjonsinstrument av typen Protimeter MMS 2. Det ble ikke oppdaget negative avvikende forhold som kan tolkes til fuktskade. Fuktsøk ble utført i våtsone (bak dusjkabinett). Sjablongmessig prisanslag: kr 100 000 - 300 000

Membran, tettesjikt og overgang til sluk. - [Sluk Baderom. ]

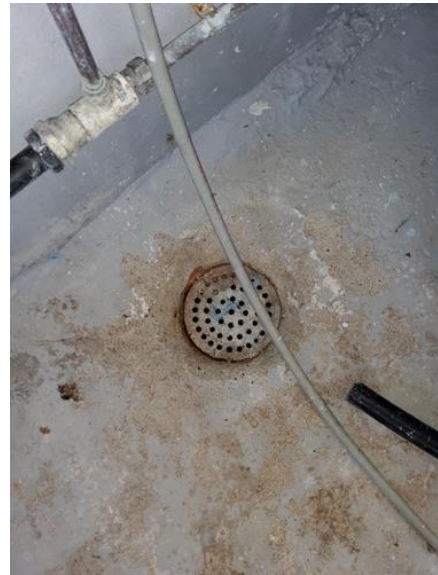
TG 3 er valgt på hele våtrommet på grunn av slukets høye alder og generelt høy slitasjegrad både på gulv, vegger og for tekniske installasjoner. På befaringstidpunkt ble i tillegg følgende avvik registrert. Gulvoverflatens overflatebehandling har høy slitasje (fungerende membransjikt). Våtrommet har ubetydelig/manglende ventilering. Kostnader for utbedrende tiltak må påregnes innen relativt kort tid. Det er ikke praktisk mulig å gjennomføre hulltaking/fuktmåling grunnet våtsonens plassering (omsluttende murvegger, på tilstøtende vegger). Basert på våtrommets slitasjegrad og registrerte avvik, er TG 3 valgt for å belyse at konstruksjonen kan ha fuktrisiko. Tilstanden inne i konstruksjonen er ikke kjent, men det ble utført et overflatesøk med fuktindikasjonsinstrument av typen Protimeter MMS 2. Det ble ikke oppdaget negative avvikende forhold som kan tolkes til fuktskade. Fuktsøk ble utført i våtsone (rundt/under opplegg for vaskemaskin). Sjablongmessig prisanslag: kr 100 000 - 200 000

Membran, tettesjikt og overgang til sluk. - [Sluk Vaskerom. ]

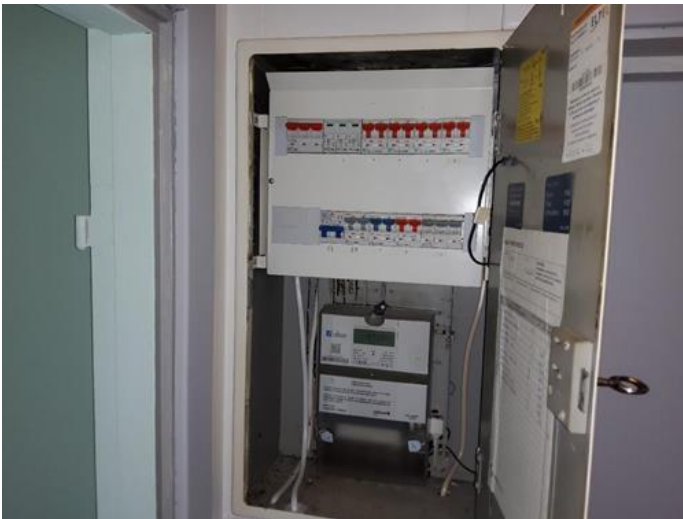
Elektrisk anlegg - [Sikringsskap. ]

Er det synlig tegn til merker på plugg til varmtvannsbereder: Nei  
Er det synlig tegn på termiske skader: Nei  
Er det synlig tegn på utette kabelinnføringer i inntak og/eller sikringsskap: Nei
