# Tilstandsrapport

Boligbygg med flere boenheter

Rambergveien 10 A, 3115 TØNSBERG

Befaringsdato: 05.01.2026

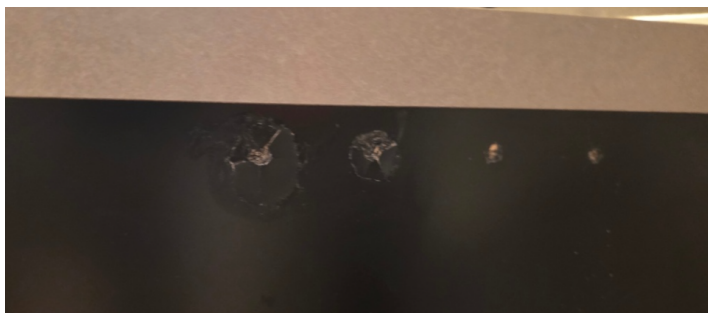
Det er flere mindre skader på kjøkkenet.

Det er påregnelig med vedlikehold, som kan innebære utskifting av deler av kjøkkeninnredningen.
