# Tilstandsrapport

Rekkehus

Minka 14 B, 2386 BRUMUNDDAL

Rapportdato: 19.01.2026

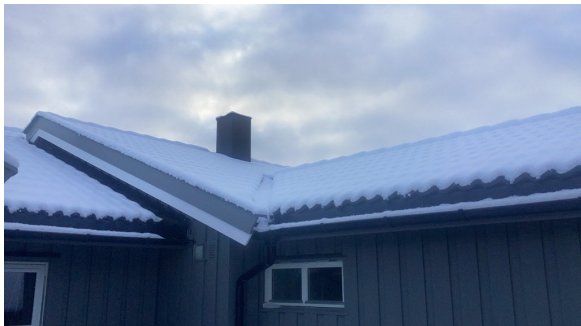
Jeg anbefaler ytterligere undersøkelser av taktekking når denne er fri for snø. Fjerning av mose anbefales.

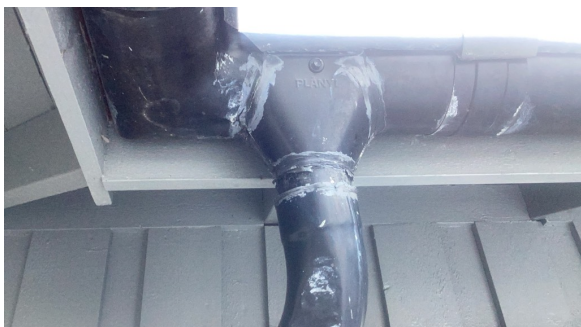
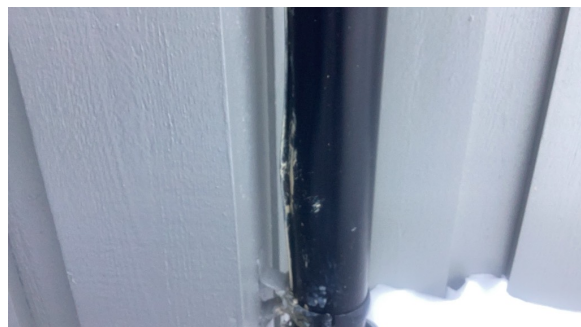
## TG 2 Nedløp og beslag

Det er påvist deformasjon/frostspreng i minst ett taknedløp.

Det er generelt behov for vedlikehold og utbedringer. Taknedløp med avvik må utbedres/skiftes.

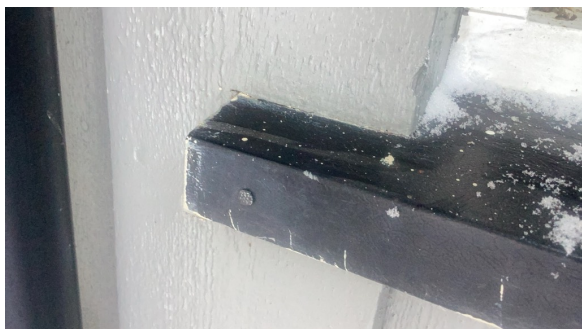
Ingen klaring mellom omramming og vannbrett.

Det er anbefalt med minimum 6mm avstand mellom omramming og vannbrett/beslag for å hindre fuktopptrekk. Generelt behov for vedlikehold. Konsekvensen kan være høyere energitap på bygningen.

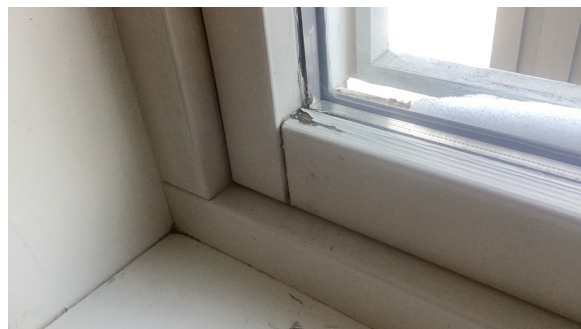
Vedlikeholdsbehov.

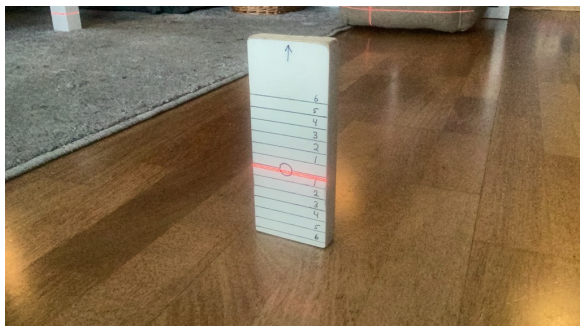
Støpt gulv på grunn. Måling av avvik er innenfor kravene beskrevet i NS3600. Det er kontrollert overflate og retningsavvik i 2 rom.

Stue, overflateavvik.

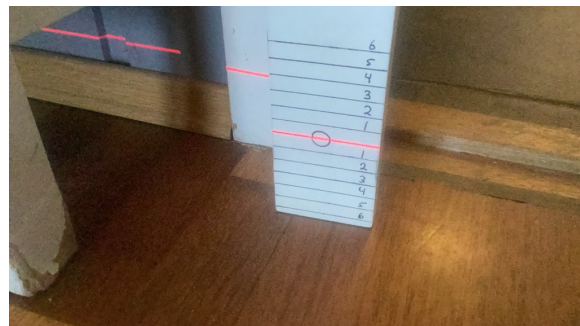
Stue, retningsavvik.

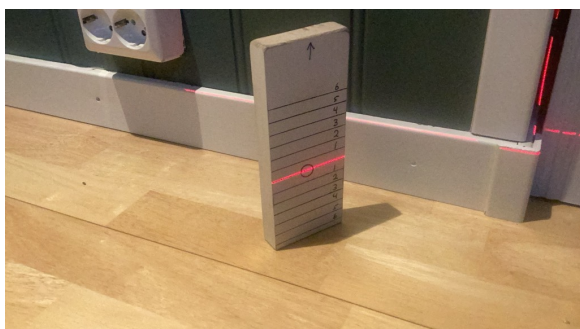
Soverom mot gårds plass, overflateavvik.

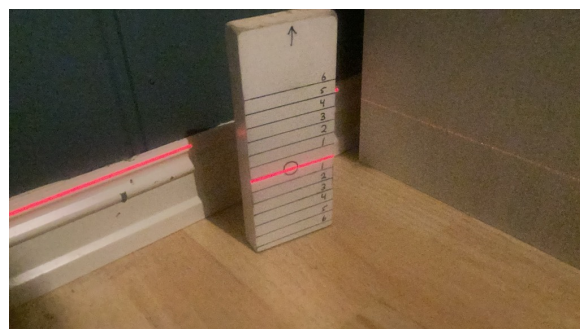
Soverom mot gårds plass, retningsavvik.

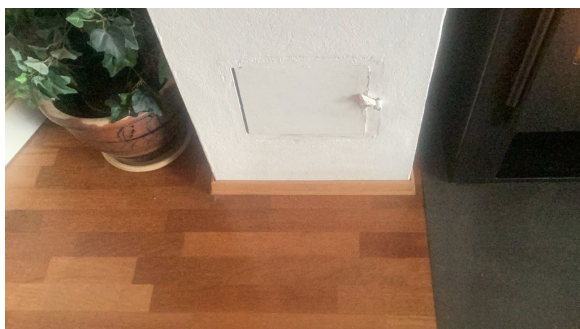
Feieluke.

Avviket kan påvirke brann sikkerheten i bygningen.

- Det anbefales å montere ildfast plate under luker på pipe.

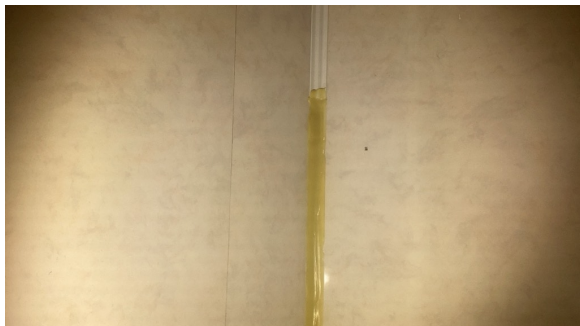
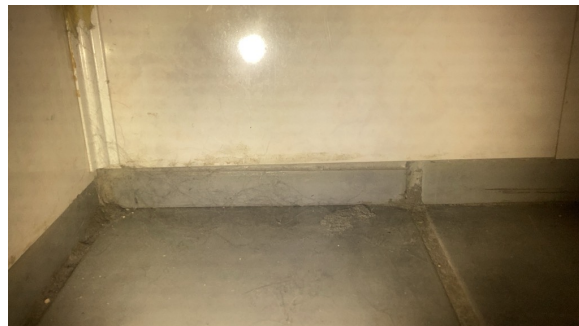
Veggene har gjenværende hull etter tidligere installasjon. Våtromsplater montert uten bunnlist. Skade/manglende hjørnelist

Avvik kan resultere i konsekvenser som for eksempel redusert levetid og fuktrelaterte skader.

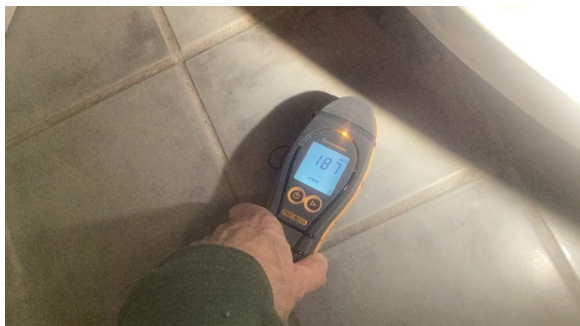
Ved enkle fuktsøk ble det registrert områder med unormale verdier.

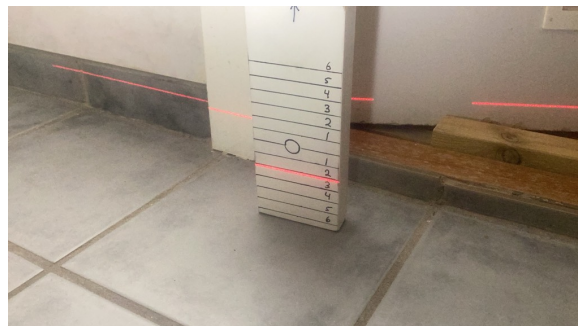
Høydeforskjell fra topp slukrist til gulv ved dørterskel er målt til ca 20 mm. Bom/hullyd i fliser registrert. Riss eller sprekk i fuger registrert. Løse fliser mot terskel. Det er registrert fall mot sluk, men det er ikke tilstrekkelig fall i henhold til dagens krav eller kravene fra våtrommets byggeår.

- Til tross for avviket i fall/høydeforskjell til sluk, vil gulvet fortsatt kunne lede vann mot sluket, men med redusert effektivitet. Dette kan potensielt øke risikoen for vannansamling i enkelte områder av badet.

Høydeforskjell fra topp slukrist til gulv ved dørterskel er målt til ca 20 mm.

For å oppnå tilstandsgrad 0 eller 1, må man bygge om gulvet slik at det har riktig fall mot sluket. Dette vil imidlertid sjelden være økonomisk forsvarlig som et enkeltstående tiltak. Ved en eventuell renovering, påse at gulvet bygges med riktig fall mot sluket.

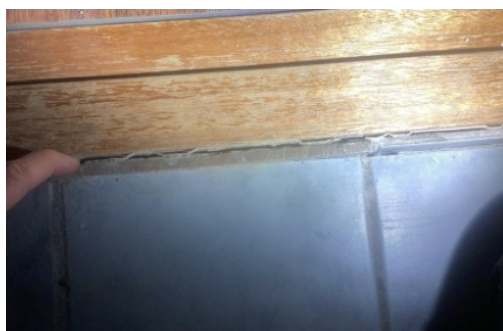
Løse fliser mot dørterskel.

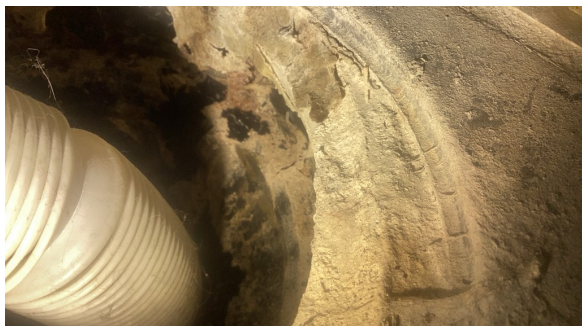
Kontroll av sluk.

- Utettheter i tettesjiktet på våtrommet kan føre til fuktskader i bakenforliggende konstruksjoner dersom det ikke blir foretatt tiltak på våtrommets tettesjikt.
- Eldre sluk av plast er ofte utsatt for lekkasjer og særlig i overganger. Eventuelle lekkasjer kan medføre fuktskader på tiliggende konstruksjoner.
- Det er viktig å merke seg at levetiden til en membran varierer basert på kvalitet, installasjon og bruk. Eldre membraner kan bli sprø og sprekke opp, noe som fører til at de mister sin vanntettende funksjon. Dette kan resultere i vannlekkasjer gjennom vegger og gulv og fuktskader.

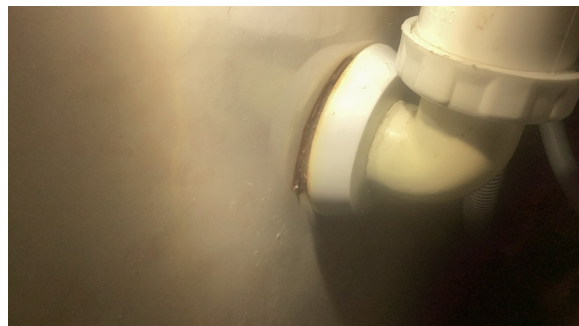
- Det er påvist mangelfull/feil utførelse rundt rørgjennomføringer e.l. som gir fare for fukt i konstruksjonen i våtsone.
- Det er påvist tegn på utettheter på våtrommet.
- Membran kan ikke konstateres (ikke synlig og det foreligger heller ikke dokumentasjon).
- Mer enn halvparten av forventet brukstid er passert på membranløsningen.
- Mer enn halvparten av forventet brukstid er passert på slukløsningen.

Rørgjennomføring i våtromsplate i våtsone uten mansjett.

Våtrommet oppfyller ikke dagens krav, og kjøperen må vurdere om det er hensiktsmessig å bruke våtrommet på en annen måte enn det gjeldende regelverket beskriver. Dette kan for eksempel innebære installasjon av et tett dusjkabinett og nøye overvåking av eventuelle tegn på fuktskader. Bruk av dusjkabinett hindrer i stor grad direkte vannsprut på veggene. Ved bruk av dusjkabinett er veggene bak dusjkabinettet definert som våtsone, blant annet på grunn av rengjøring. Generelt behov for vedlikehold, oppgraderinger og forbedringer.

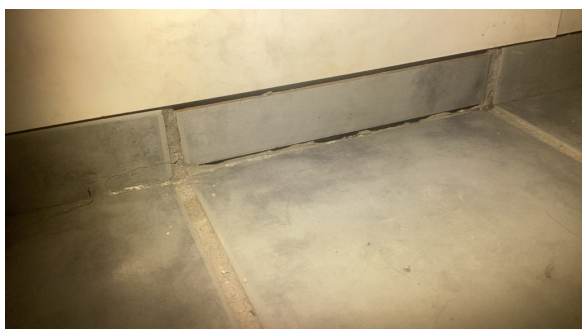
Manglende membran i overgang terskelflis og våtromspater i våtsone

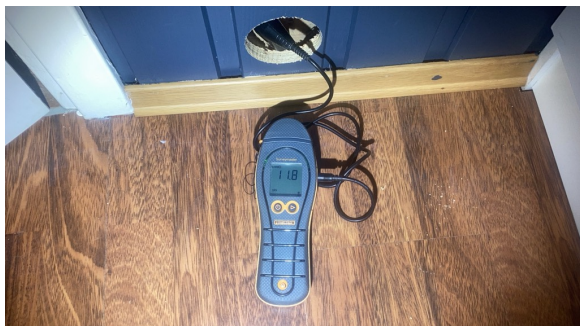
Hulltaking er utført, det ble ikke påvist unormale forhold i området rundt der hulltaking ble utført. Jeg gjør oppmerksom på at dette er en stikkprøve og det kan ikke gis garanti for at det ikke er avvik andre steder i konstruksjonen.

Ved fuktmåling ble det registrert tørre verdier (under 12%).

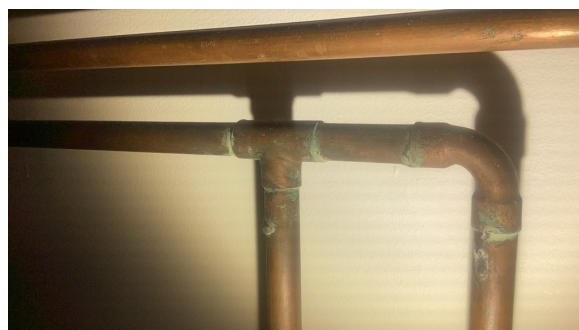
Irr på rør.

Jeg anbefaler kontroll av røropplegg utført av fagperson.

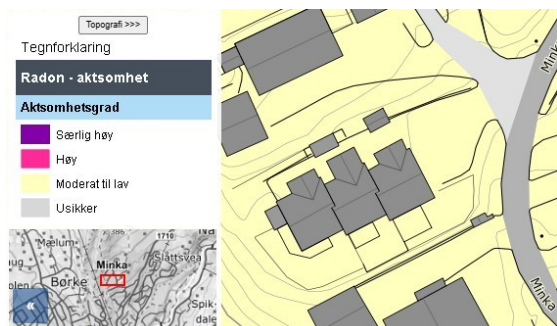
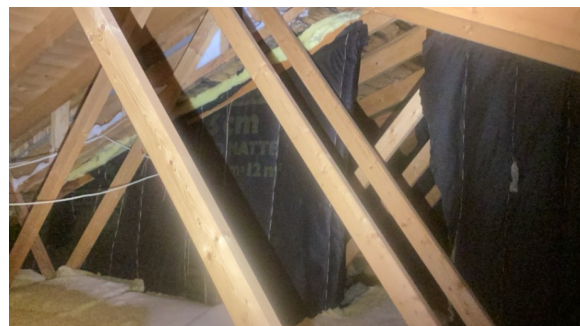
Branncelleinndeling: Det er påvist avvik i henhold til gjeldene forskrifter for brannsikkerhet.

Bygningen ligger i et område som er definert med moderat til lav aktsomhetsgrad i kartet. Åpent inn til nabo(er) på kaldloft.

- Det bør gjennomføres radonmålinger.
- For å avklare omfanget av avvik ved branncelleinndeling må det gjøres nærmere undersøkelser av en kvalifisert fagkyndig person. Brannen kan spre seg raskere ved avvik i branncelleinndelingen.
- Innhent en kvalifisert elektrofaglig person for å kontrollere det elektriske anlegget.
