# Tilstandsrapport

ANDELSLEILIGHET I BOLIGBLOKK

Ålesundgata 3D, 0470 OSLO

Befaringsdato: 17.10.2025

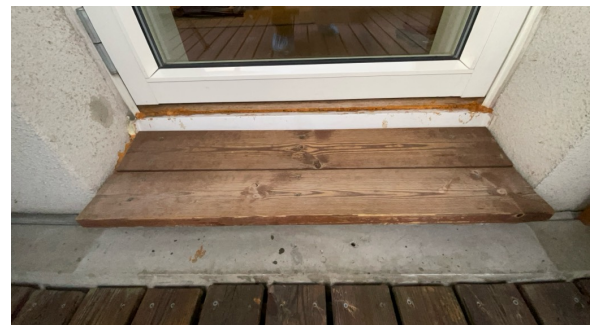
Balkongdør

Det mangler utvendig list/beslag under dørterskelen.

List/beslag mangler under dørterskelen.

Det er ikke et umiddelbart behov for utbedring men anbefales.

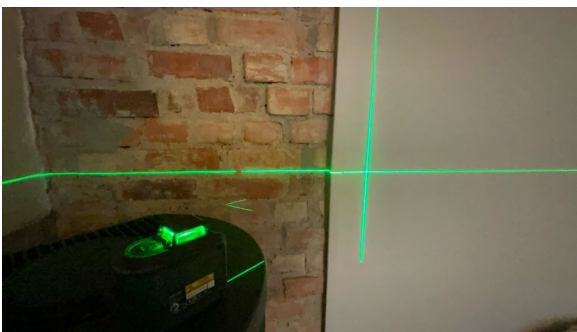
Størst avvik: 4 mm på 2m avstand

Størst avvik: 11 mm

Skjevheter ble målt med elektronisk laservater på tilfeldig valgte steder i boligen.

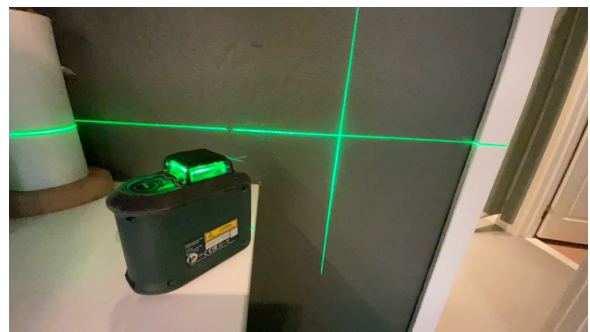
Skjevheter ble målt med elektronisk laservater på tilfeldig valgte steder i boligen.

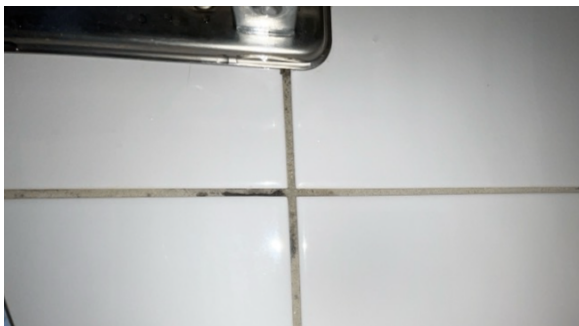
- Det er påvist at flisfuger har riss/sprekker.
- Det er påvist at noen fliser har bom (hulrom under).
- Det er påvist sprekker i fliser.

Sementfuge mangler mellom fliser.

- Overflater må utbedres eller skiftes.

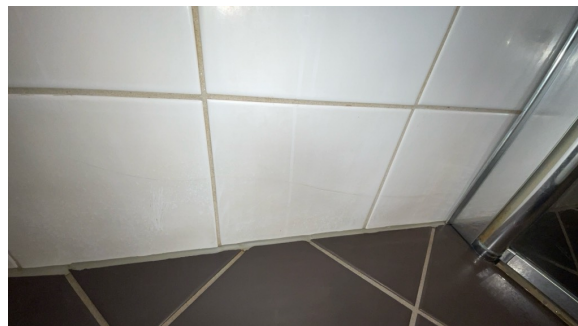
Sprekker i veggfliser nærmest gulvet.

Sprekk i fliser.

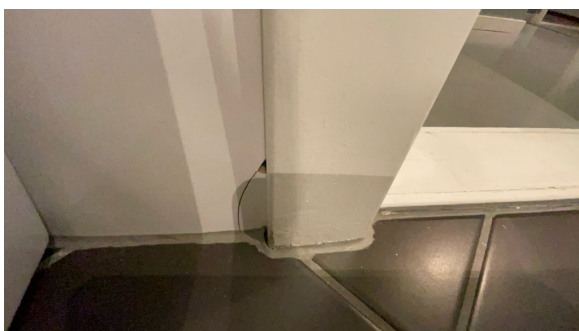
Sprekk i flis.

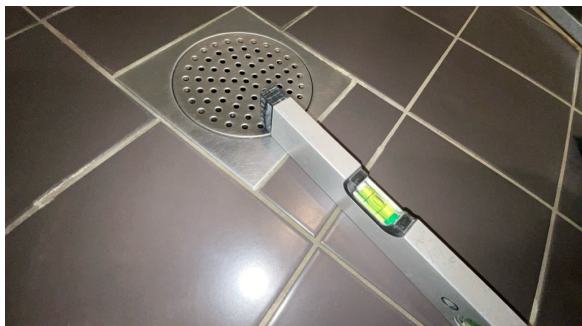
Fallforhold målt i retning sluk.

Ingen umiddelbare tiltak ansees som nødvendig men vær klar over avvik ved en evt. lekkasjesituasjon.

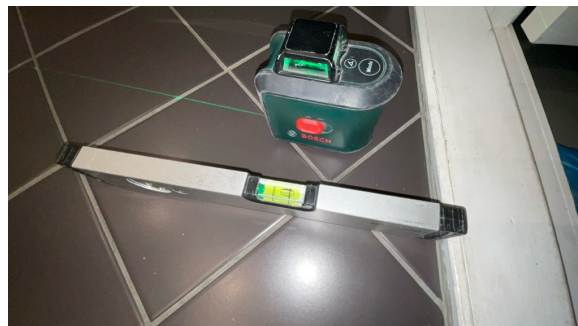
Fallforhold målt i retning sluk.

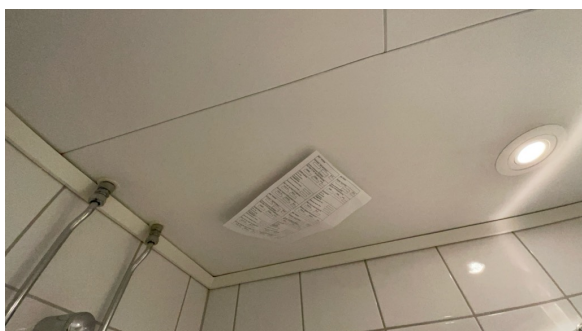
Test med løst ark viste tilfredstillende avtrekk.

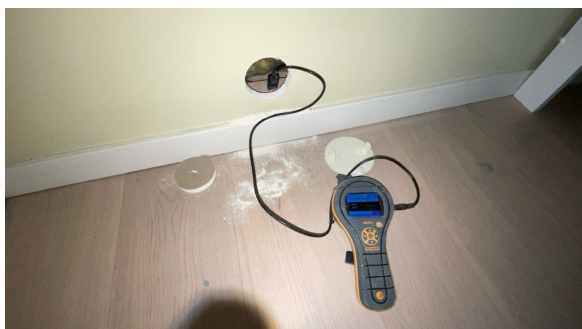
Hulltaking er foretatt nederst på gipsplatevegg på soverommet mot baderommet uten å påvise unormale forhold der. Det er gitt TG0 grunnet ikke registrert fuktskader der hulltaking er foretatt ihht. NS 3600.

Hulltaking og fuktsøk med Protimeter piggelektrode ga ingen unormale utslag.

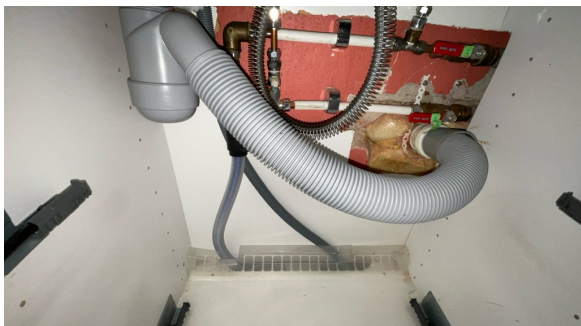
Innvendige vannledninger er av plast (rør i rør) og kobberør. Det er ikke besiktiget i rørskap men over inspeksjonsluke i himling. Evt. lekkasjevann fra vannrør på kjøkken blir ikke ledet til dreusspalte i vegg på badetrommet eller annen sikker løsning.

Manglende lekkasjestopper på kjøkken ansees som et avvik men noe usikkerhet om det er krav til det pga. manglende opplysninger.

Rør på kjøkken.

Det anbefales å montere lekkasjestopper.

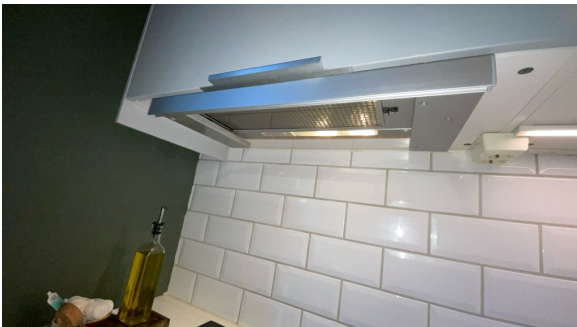
Komfyrvakt mangler.

Montere komfyrvakt bør påregnes.
