# Tilstandsrapport

Risikovurdering for Anticimex boligselgerforsikring

Christoffer Hellums vei 9  
0951 OSLO  
Gnr./Bnr.: 91/53  
Andelsnr./Aksjenr. : 370/370  
Oslo kommune

Befaringsdato: 06.11.2024

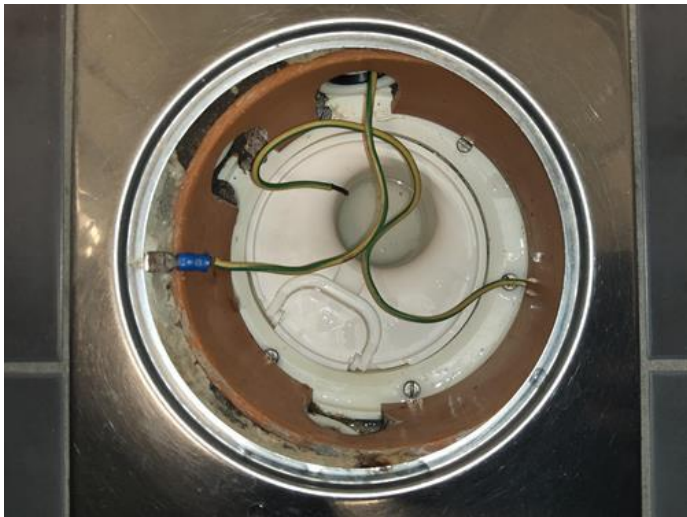
Kommentar - [Sluk bad ]

| | | Membran, tettesjikt og overgang til sluk. | Tettesjiktet har en alder som tilsier at restlevetiden er usikker. Rommets lekkasjesikkerhet kan derfor ikke verifiseres, eventuelt bør nytt tettesjikt etableres.<br><br>Det er hull etter tidligere innfestinger under servantinnredning. Det er ukjent om hvorvidt hullene er tilfredsstillende tettet. Hullene bør tettes med egnet tettemasse. |

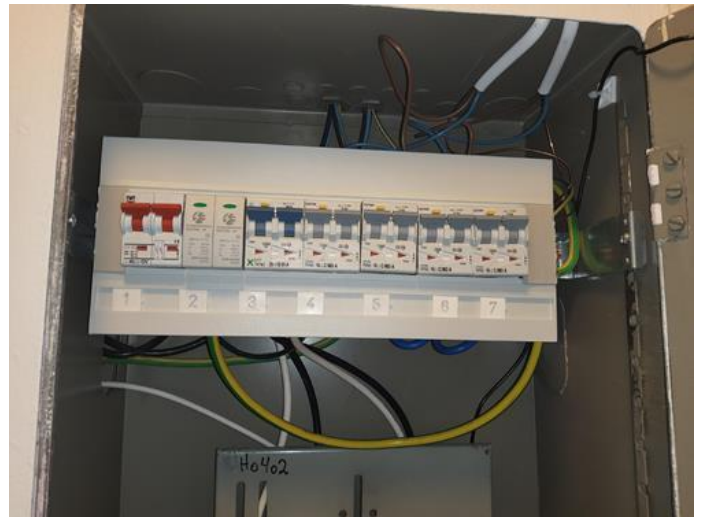
Beskrivelse - [Sikringskap ]

Sikringsskap med automatsikringer plassert i felles trapperom. Leiligheten har hovedsakelig skjult elektrisk anlegg.
