Tilstandsrapport

📍 Stjerneveien 20, 3113 TØNSBERG

gnr. 154, bnr. 139

Oppdragsnr.: 21041-2682

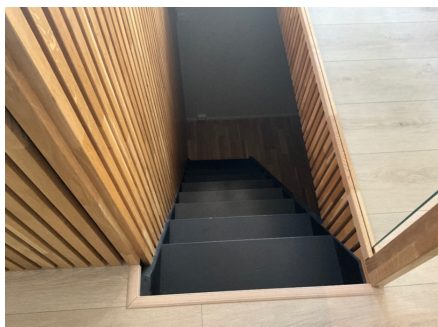
TG 3 Innvendige trapper

Vurdering av avvik:

- Åpninger mellom trinn i innvendig trapp er større enn dagens forskriftskrav.
- Det er ikke montert rekkverk.
- Det mangler håndløper på vegg i trappeløpet.
- Rekkverkshøyder er under dagens forskriftskrav til rekkverk i trapper.

- Håndløper må monteres på vegg for å tilfredsstille krav på byggetidspunktet.

- Rekkverk må monteres for å lukke avviket.
- Rekkverkshøyde må endres for å tilfredsstille krav på byggemeldingstidspunktet.

Kostnadsestimat: Under 10 000

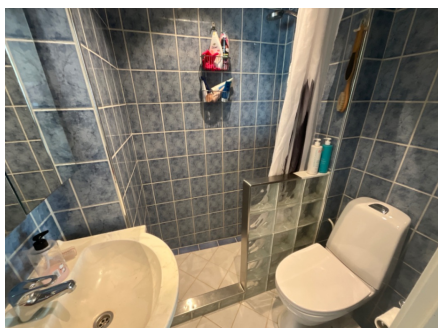
1. ETASJE > BAD

TE2 Overflater vegger og himling

Det er misfarginger i fuger.

Ujevnt flisarbeid

lokal utbedring
