# Tilstandsrapport

Boligbygg med flere boenheter

Jordal terrasse 2, 0658 OSLO

Befaringsdato: 19.03.2026

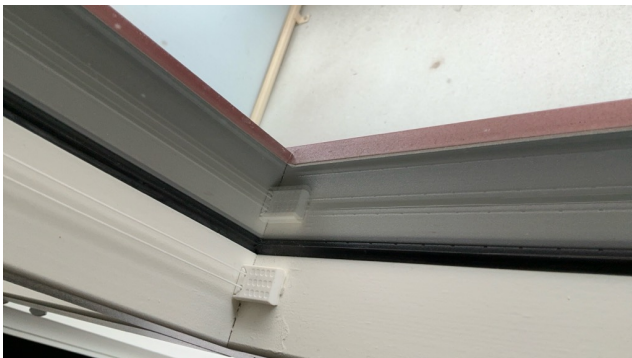
### TG 1 Vinduer

Bygningen har malte trevinduer med 3-lags glass.

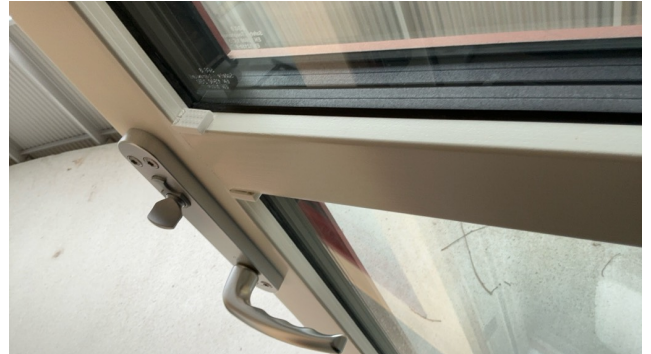
### TG 1 Dører

Balkongdør med 3 lags isolerglass.

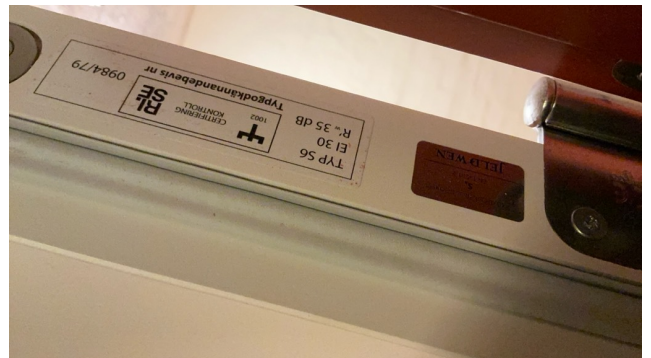
### TG 1 Dører - 2

Inngangsdøren er lyd og brannklassifisert. Glatt overflate

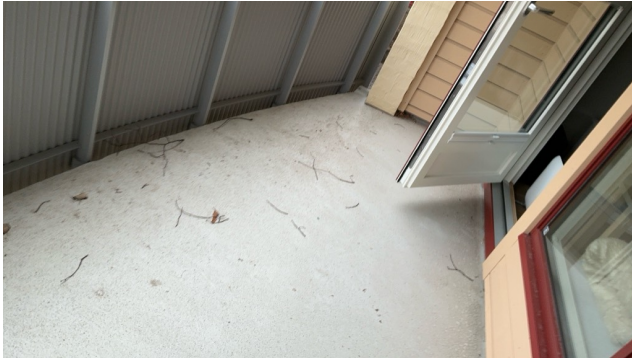
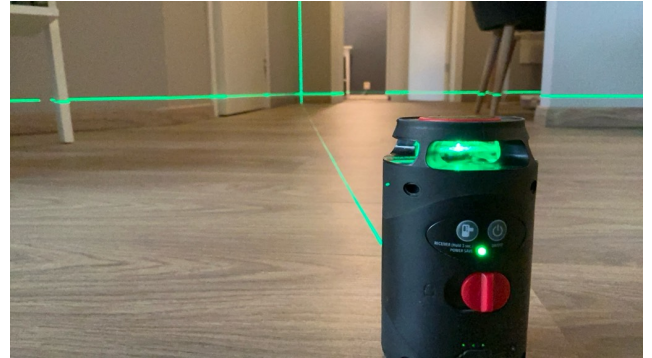
### TG 1 Balkonger, terrasser og rom under balkonger

Balkong på 6,8 m2. Utkraget betongkonstruksjon. Malt epoxy på gulv. Rekkverk i metall med innfelte plater. Stikkontakt. Avrenning mot ytterkant balkong. Tilfredsstillende avrenning ved regnfall iflg eier.

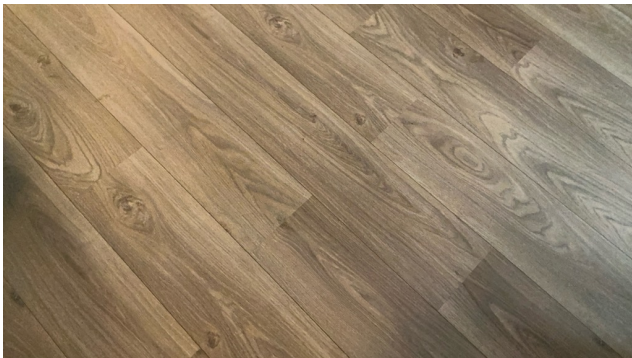
### TG 1 Overflater

Det må på generelt grunnlag påregnes stedvis skruehull/merke/hakk på overflater. Grunnet normal bruksslitasje.

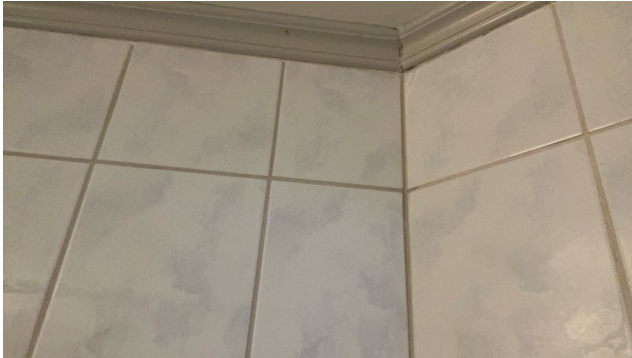
### TG 1 Overflater vegger og himling

Veggene har fliser. Taket er malt. Normal stand.

Ingen synlige sprekker i fliser. Det bemerkes at sprekker i fliser kan være tilnærmet usynlige, tynne som hårstrå. Det kan derfor ikke garanteres for at fliser ikke har mindre sprekker. Normal kontroll avdekket forøvrig ingen avvik.

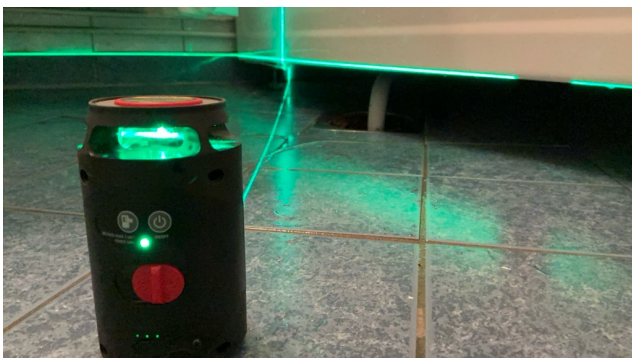
### ! TG 2 Overflater Gulv

Gulvet er flislagt. Rommet har elektriske varmekabler. Det ble registrert ca 30 mm høydeforskjell mellom topp sluk og gulv ved terskel.

- Det er mulighet for at det kan forekomme vannlekkasje på våtrommet hvor vann ikke vil gå til sluk.

Under badekar og området ved sluk med flatt og delvis motfall på gulv. Ved vannsøl renner vann ut på gulvet.

Det må påregnes behov for oppussing av bad. Midlertidig anbefales montering av dusjkabinett.

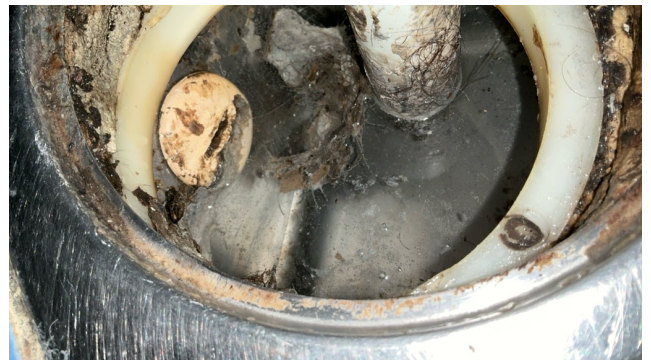
### ! TG 3 Sluk, membran og tettesjikt

Plastsluk fra byggeår. Utførelse membran ikke kjent.

- Mer enn halvparten av forventet brukstid er passert på membranløsningen.
- Mer enn halvparten av forventet brukstid er passert på slukløsningen.

- Det er viktig å merke seg at levetiden til en membran varierer basert på kvalitet, installasjon og bruk. Eldre membraner kan bli sprø og sprekke opp, noe som fører til at de mister sin vanntettende funksjon. Dette kan resultere i vannlekkasjer gjennom vegger og gulv og fuktskader.
- Sluket må sjekkes og rengjøres jevnlig.
- Eldre sluk av plast er ofte utsatt for lekkasjer og særlig i overganger. Eventuelle lekkasjer kan medføre fuktskader på tiliggende konstruksjoner.

Videre bruk av badet forutsettes bruk av lukket kabinett og jevnlig rens/kontroll av sluk. På sikt må det påregnes behov for oppgradering av bad grunnet alder sluk og tettesjikt.

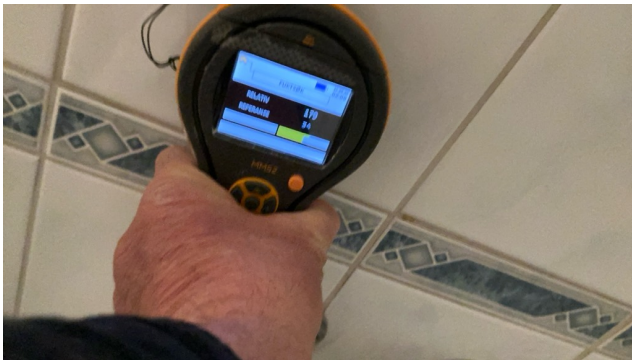
Søk etter fuktvariabler i vegger våtsone bad. Apparat benyttet er Protimeter MMS2. Det ble ikke registrert unormale variabler. Merk at utførte kontroller ikke kan utelukke eventuell fukt i konstruksjonen.

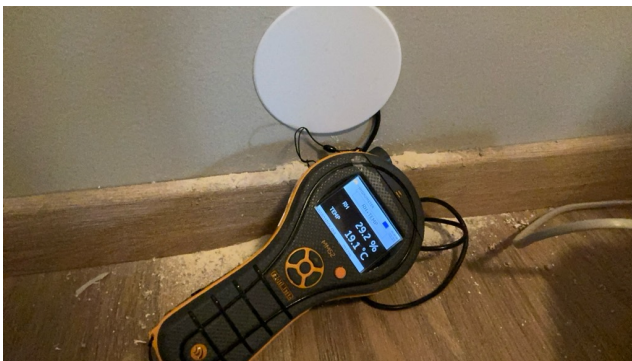
Fuktkontroll i vegg mot dusjsone. Utført med Protimeter MMS. Ingen avvik registrert. Merk at utførte kontroller ikke kan utelukke eventuell fukt i konstruksjonen.

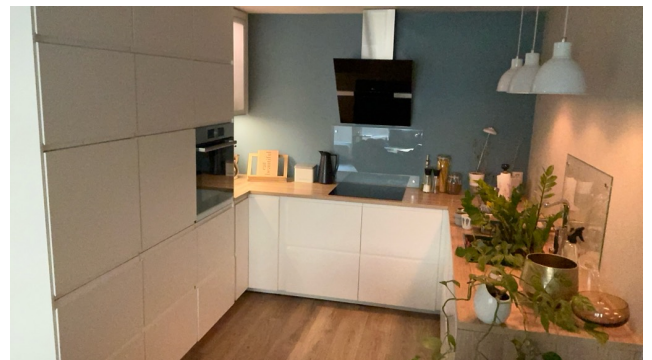
#### TG 2 Overflater og innredning

- Det er ikke påvist tegn på at det er montert lekkasjedeteksjon ved oppvaskmaskin/oppvaskkum, dette er et krav på kjøkkenet ut ifra alder.

- Det bør monteres lekkasjedeteksjon ved oppvaskmaskin/oppvaskkum.

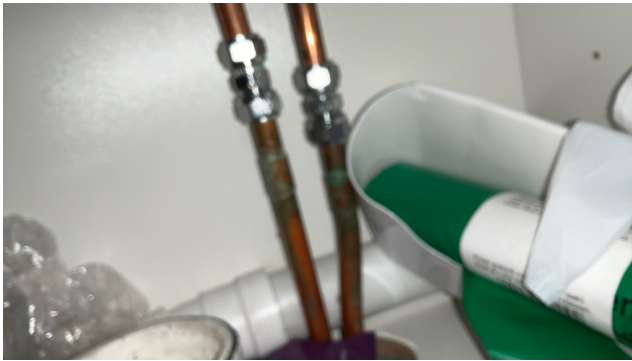
Vannrør kjøkkenskap

- Mer enn halvparten av forventet brukstid er passert på innvendige vannledninger.

Synlige vannrør bad fra byggeår. Alder øvrig røropplegg ikke kjent.

- Det er ikke behov for utbedringstiltak siden anlegget fungerer i dag, men ut ifra alder kan skader plutselig oppstå på eldre anlegg.
- I forbindelse med oppgradering av våtrom vil det være naturlig med utskiftning av rør.

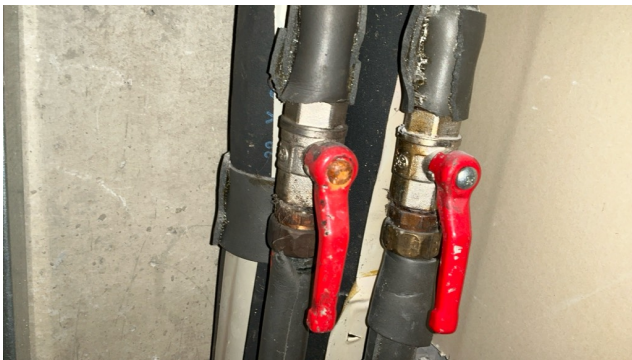
Hovedstoppekraner bak luke i vegg gang

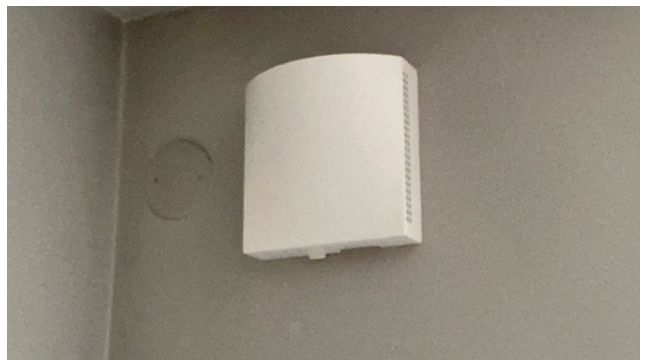
## ! TG 1 Ventilasjon

Sentral avtrekksventilasjon. Friskluftsventiler i yttervegg. Fra 2025.
