# Tilstandsrapport

Enebolig

Strengsdalveien 110, 3135 TORØD

Befaringsdato: 15.04.2026

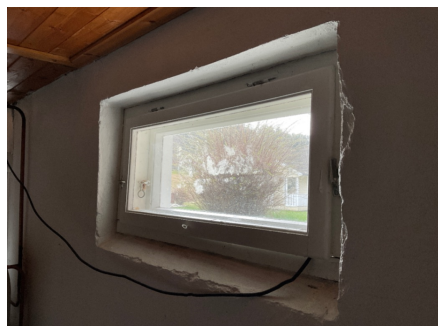
Kjellervindu.

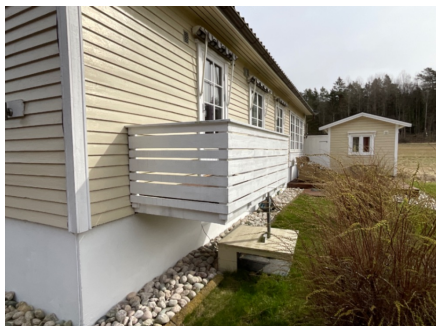
- Det er ikke krav om utbedring av rekkverkshøyde opp til dagens forskriftskrav.

Balkong.

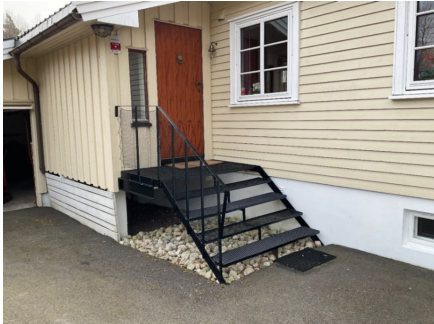
Trapp til inngangsparti.

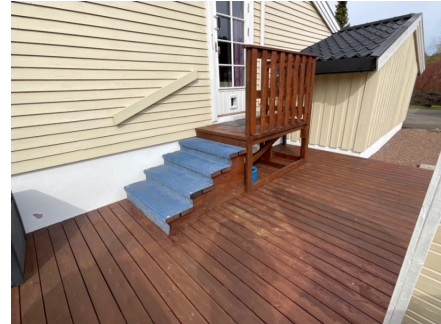
Trapp til terrasse

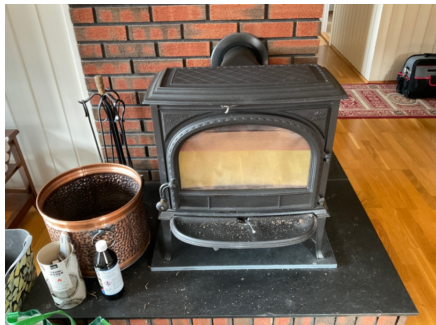
Peisovn i stue.

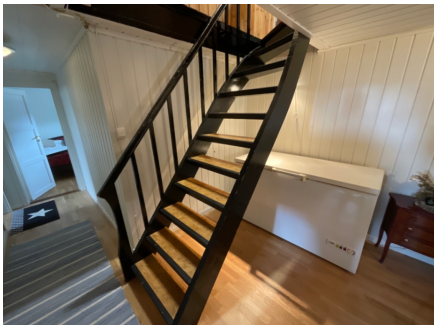
Trappen fungerer greit som enkel kjellertrapp.

Trapp til kjeller.

- Rekkverk må monteres for å lukke avviket.
- Det er ikke krav om utbedring av åpninger opp til dagens krav.

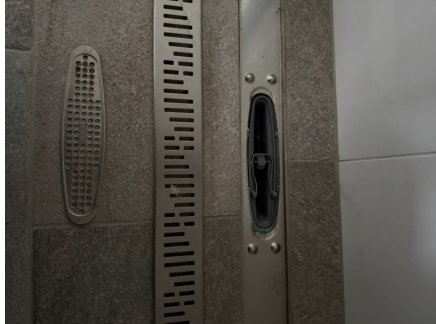
Sluk i dusjsone

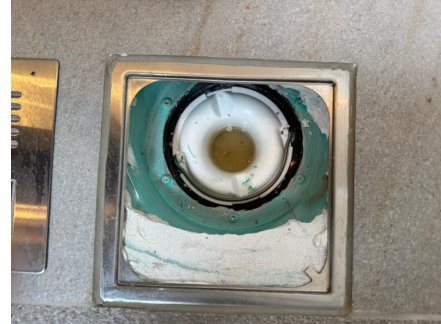
Sluk i gulv.

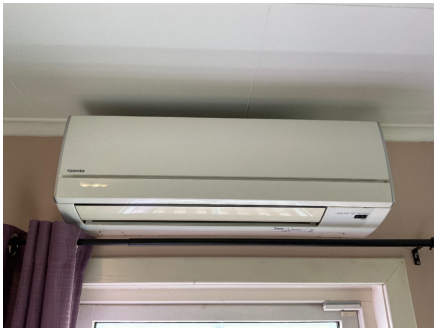
Luft til luft varmepumpe.

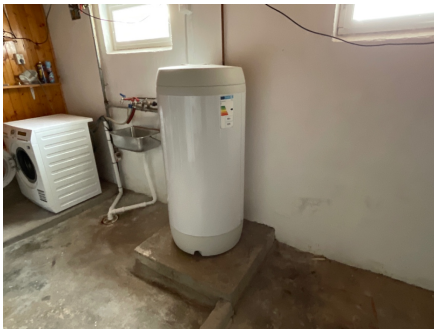
200L VV bereder

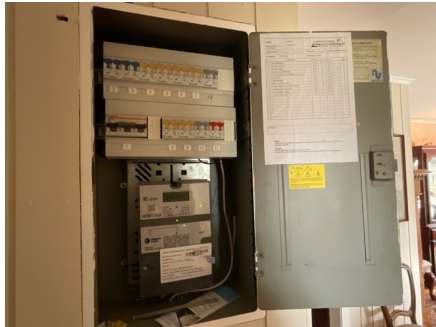
Sikringskap

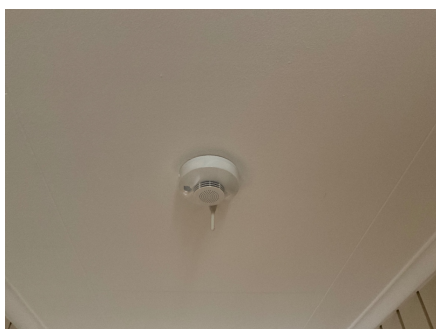
Røykvarslere.

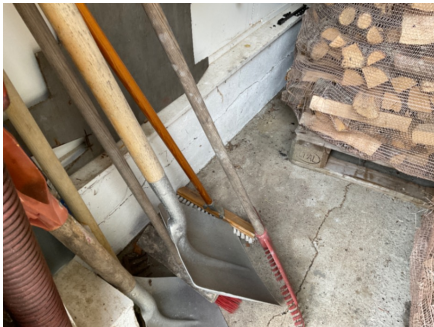
Det er noe riss/sprekker i grunnmur ved garasje.  
Det er sprekk i garasjegulv.

Sprekk i gulv i garasje.

- Det er ikke behov for utbedringstiltak.
