# Tilstandsrapport

levert av Anticimex AS

Kollerøysveien 64  
1425 SKI  
Gnr./Bnr.: 93/7  
Nordre Follo kommune

Befaringsdato: 04.02.2026

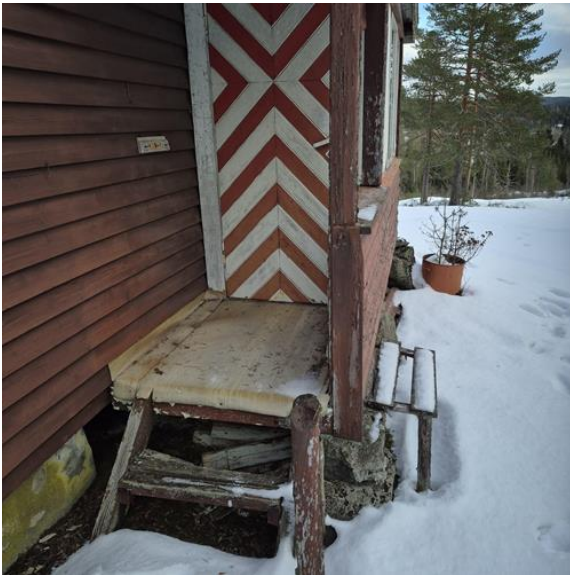
*Kommentar - [Skader/avvik på utvendige flater/konstruksjoner 9]*

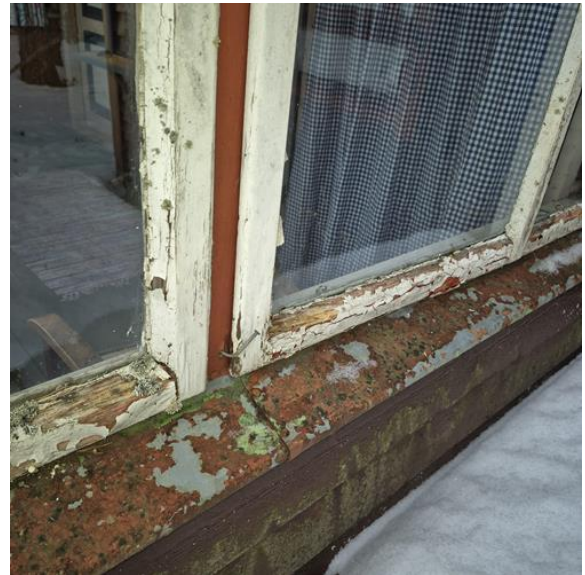
*Kommentar - [Skader/avvik på utvendige flater/konstruksjoner 8]*

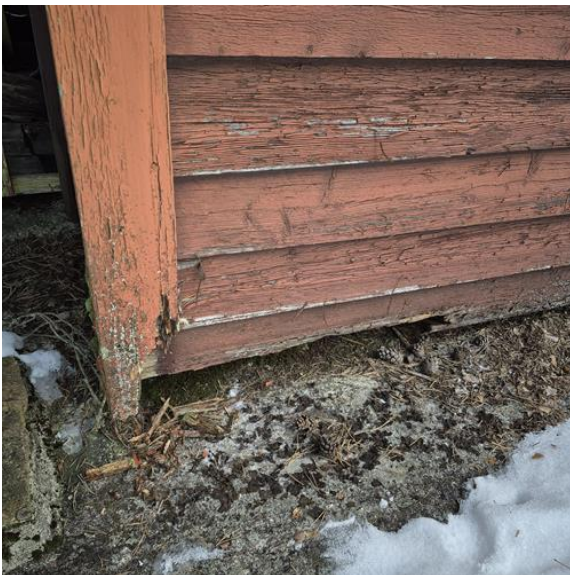
*Kommentar - [Skader/avvik på utvendige flater/konstruksjoner 7]*

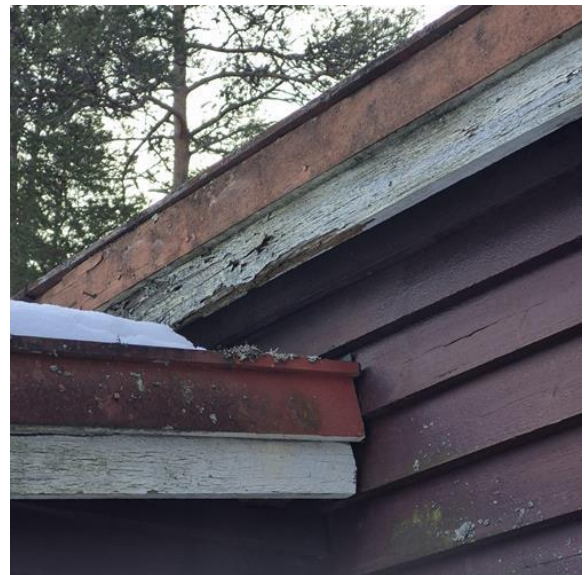
*Kommentar - [Skader/avvik på utvendige flater/konstruksjoner 6]*

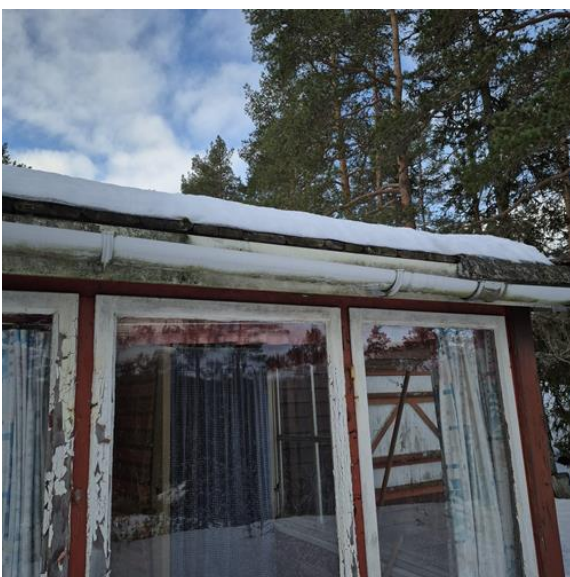
*Kommentar - [Skader/avvik på utvendige flater/konstruksjoner 5]*

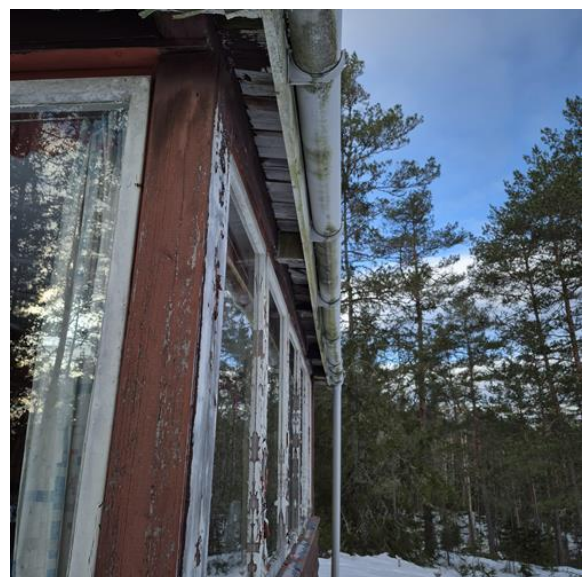
*Kommentar - [Skader/avvik på utvendige flater/konstruksjoner 4]*

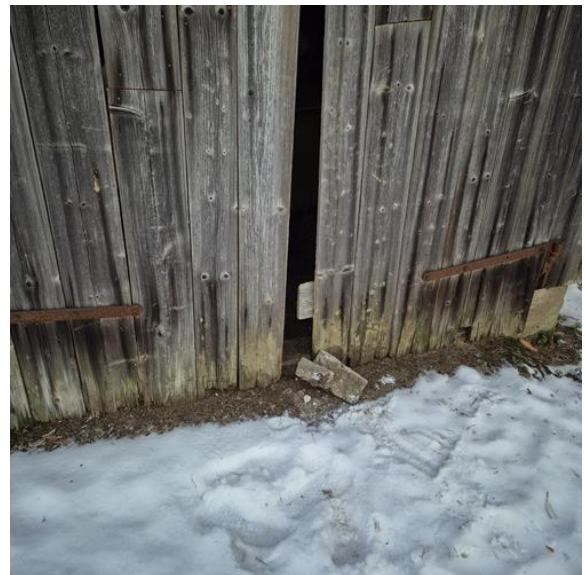
Det er valgt TG3 helhetsvurdering grunnet byggets generelle tilstand.  
Følgende avvik er registrert:  
Stedvis sprekker i grunnmur.  
Råteskader på kledning og port.  
Råteskader i større omfang i takkonstruksjon og bærende konstruksjoner.  
Det er registrert skjevheter på veggkonstruksjoner.  
Utvendige flater bærer preg av manglende vedlikehold.

*Kommentar - [Skader/avvik garasje 3]*

Det må påberegnes større utbedrende tiltak.  
Sjablongmessig prisanslag: kr 100 000 - 300 000
