# Tilstandsrapport

Boligbygg med flere boenheter

Kongs-Eikveien 7 D, 3123 Tønsberg

Befaringsdato: 10.04.2025

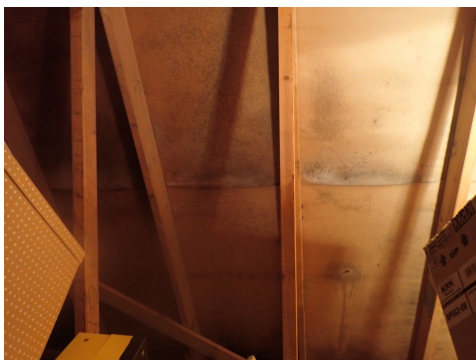
### ! TG 2 Takkonstruksjon/Loft

- Det er påvist fuktskjolder/skader i takkonstruksjonen.

Det er påvist merker i undertak etter svertesopp.

Eier opplyser at det tidligere har vært fuktproblemer med taket og at dette er utbedret av borettslaget. Det er ikke registrert lekkasjer på befaring. Tak og tak-konstruksjon tilhører for øvrig borettslagets sitt vedlikeholdsansvar.

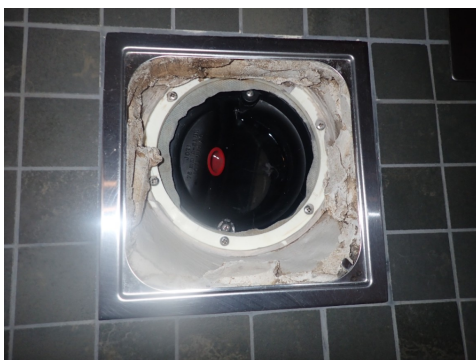
### ! TG 2 Sluk, membran og tettesjikt

- Mer enn halvparten av forventet brukstid er passert på slukløsningen.

Sluk fra byggeår.

Sluk må ha jevnlig ettersyn og jevnlig rensk. Konsekvens kan være at sluk går tett om sluk ikke jevnlig ettersees og renses.

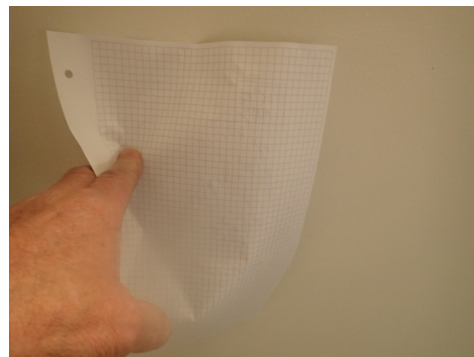
### ! TG 2 Ventilasjon

Avtrekk har litt redusert effekt.

Avtrekk er redusert.

Avtrekk bør bedres

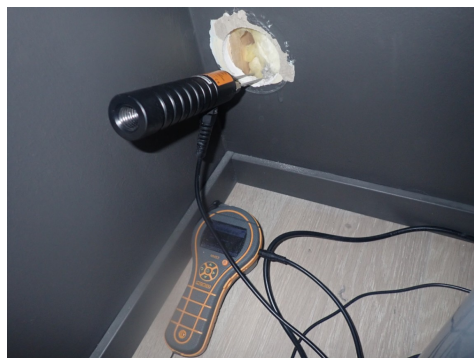
### ! TG 0 Tilliggende konstruksjoner våtrom

Hulltaking er foretatt uten å påvise unormale forhold. Det er utført fuktsøk i hull etter tidligere hulltaking fra soverom inn i vegg mot våt sone .
