Tilstandsrapport

Rekkehus

Larsbråtveien 48, 0674 OSLO

Rapportdato: 07.04.2026

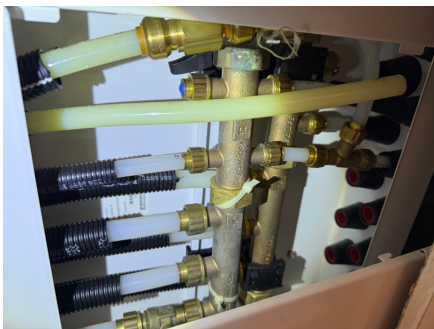
Det er kun synlige vannrør inne i boligen som er beskrevet.

Da det meste av rør ligger skjult i vegg/gulv og er derfor ikke besiktiget.
