# Tilstandsrapport

Boligbygg med flere boenheter samt næringsdel.

Hertug Guthorms gate 25 H, 3111 TØNSBERG

Befaringsdato: 26.04.2026

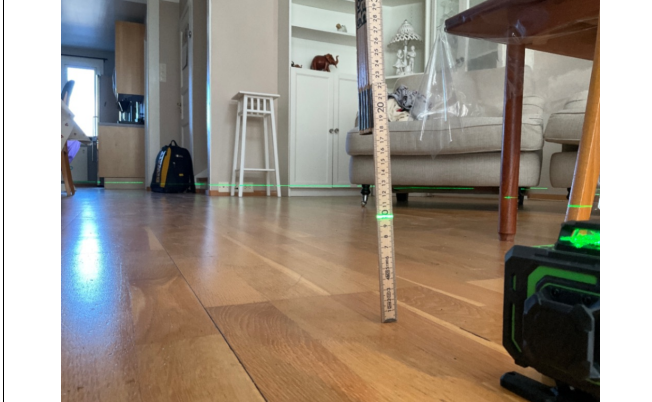
- Det er målt høydeforskjell på mellom 15-30 mm gjennom hele rommet. Tilstandsgrad 2 gis med bakgrunn i standardens krav til godkjente måleavvik.

Det ble målt total avvik på ca 20 mm i stue/ kjøkken.

Nivellering av gulv. Kontroll av skjevhet.

- For å få tilstandsgrad 0 eller 1 må høydeforskjeller rettes opp. Det vil imidlertid sjelden være økonomisk rasjonelt som et enkeltstående tiltak i en bolig som dette. Dersom boligen en gang skal renoveres, kan man vurdere slike tiltak.

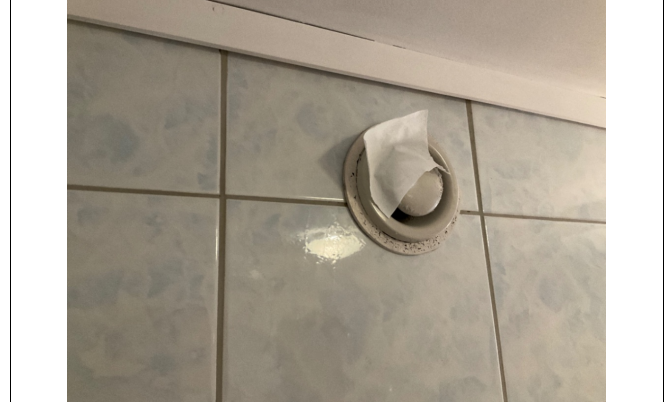
Kontroll av avtrekk på bad.

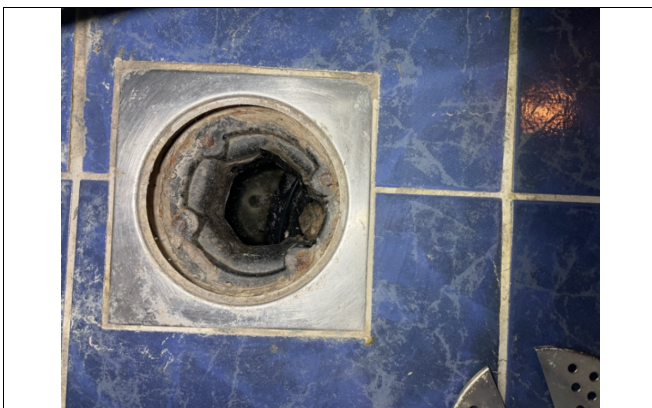
- Membran kan ikke konstateres (ikke synlig og det foreligger heller ikke dokumentasjon).
- Mer enn halvparten av forventet brukstid er passert på membranløsningen.

Kontroll av sluk.

- Det må innhentes dokumentasjon.
- Overvåk tilstanden jevnlig. For å få tilstandsgrad 0 eller 1 må tettesjiktet skiftes ut, men tidspunktet for når dette er nødvendig er vanskelig å si noe om.
- Det er viktig å merke seg at levetiden til en membran varierer basert på kvalitet, installasjon og bruk. Eldre membraner kan bli sprø og sprekke opp, noe som fører til at de mister sin vanntettende funksjon. Dette kan resultere i vannlekkasjer gjennom vegger og gulv og fuktskader.

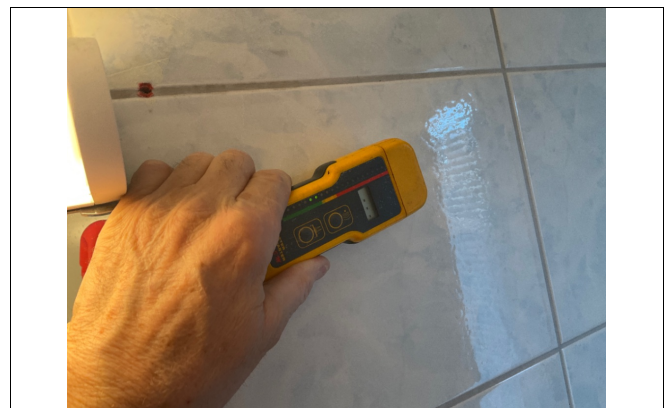
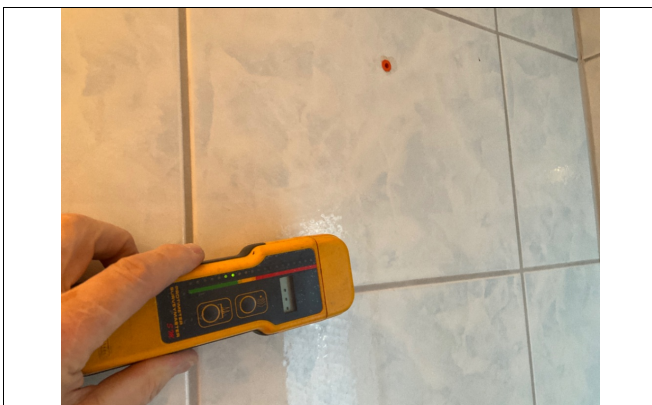
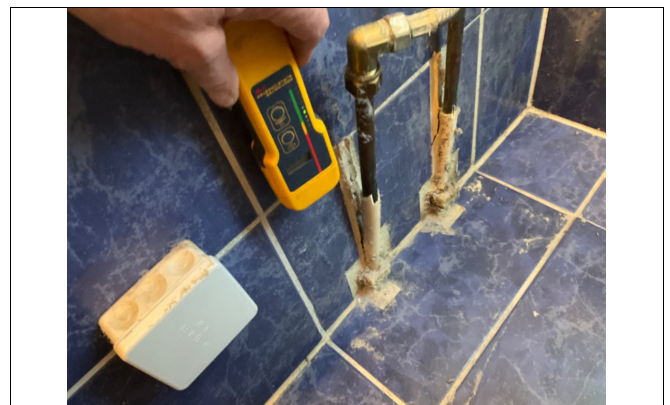
Hulltaking er ikke foretatt da det ikke er fysisk mulig pga tilliggende konstruksjoner. Da det ikke var fysisk mulig å bore hull i tilliggende konstruksjoner, er det foretatt kontrolløk med fuktmåler på vegger i våtsonen. Målinger OK.

Kontrolløk med fuktmåler i dusjonen.

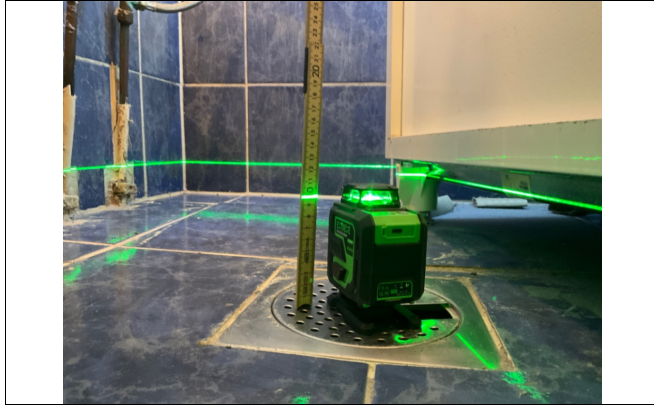
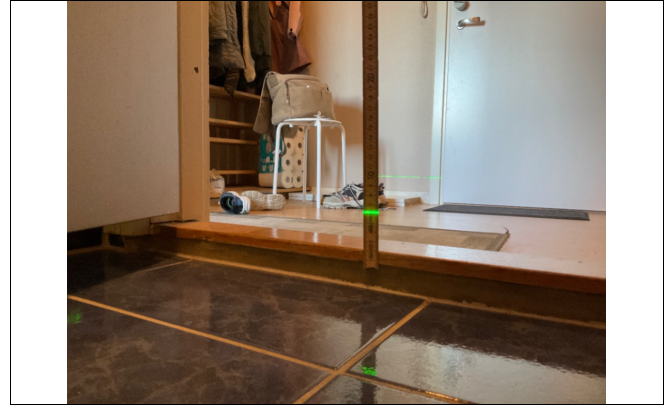
Gulvet er flislagt. Rommet har elektriske varmekabler. Høydeforskjell fra toppen av sluket til toppen av membranen ved dørterskelen er 35.

Kontroll av fall på gulv i bad

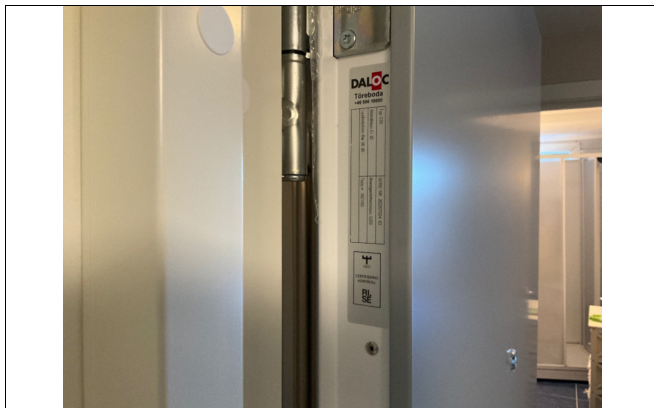
Brann- og lydklassifisert entredør.

Entredør.

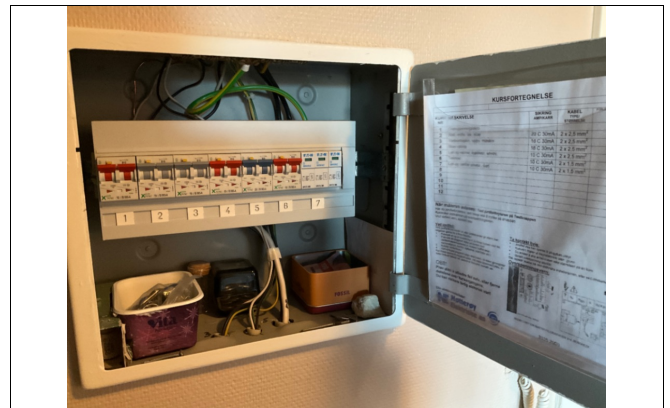
Sikringskap.

**Ja Det elektriske anlegget er eldre en 5 år. Det anbefales derfor en kontroll av hele anlegget av fagfolk.**
