Tilstandsrapport

ANDELSLEILIGHET I BOLIGBLOKK

Bergensgata 15B, 0468 OSLO

Befaringsdato: 07.04.2026

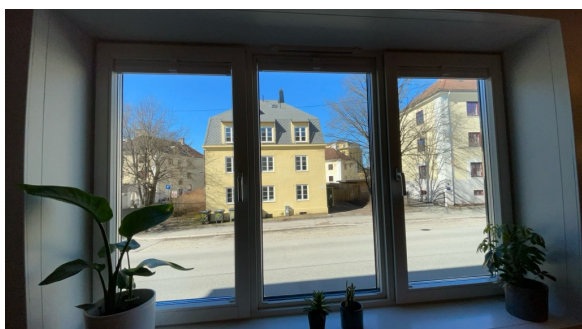
Datostempling 2012.

Kjøkkenvindu er noe mindre.

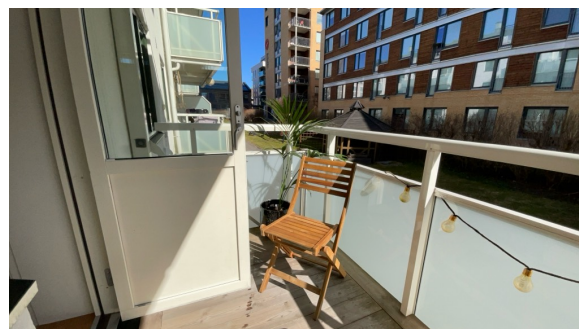
Rekkverkshøyde

Rekkverk høyde: 103,5 cm
Det er under 10m til bakken.

Generelt krav: Høyde på rekkverk ved balkonger, tribuner, passasjer og lignende skal være minimum 1,0 m. Der nivåforskjellen er mer enn 10,0 m, skal rekkverk ha en høyde på minimum 1,2 m.

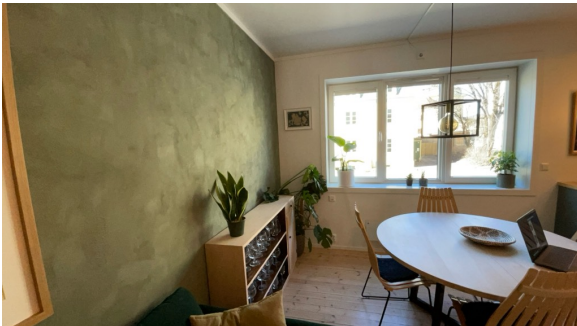
MERK: Det gis TG2 for originale tregulv (stue og kjøkken) og enkelte unøyaktige overganger ved dørterskel/avslutninger. Det vises kun TG1 som eget felt for Overflater.

Vær klar over at diverse arbeider er gjort ved egeninnsats dvs. ikke utført som fagperson. Samtlige overflater er fullt brukbare og avvikene ansees kun å være av kosmetisk betydning, ingen praktisk betydning mht. bruk.

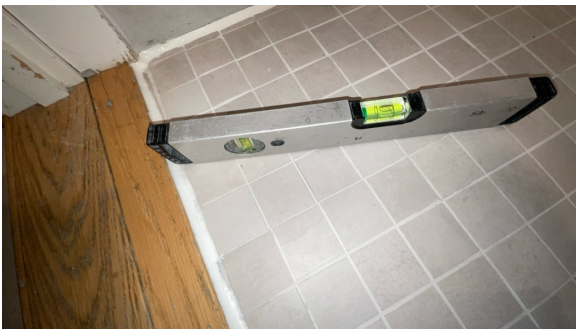
Svakt motfall målt her.

Ingen tiltak ansees som nødvendig men vær klar over forholdet.

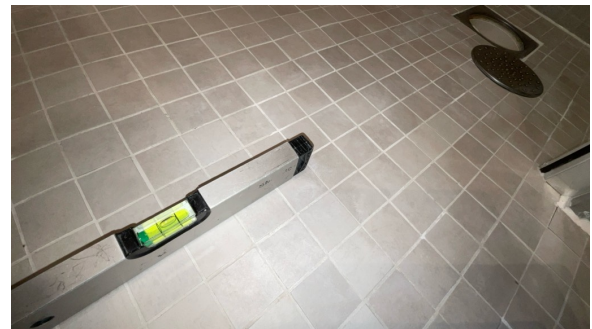
Svakt motfall målt her.

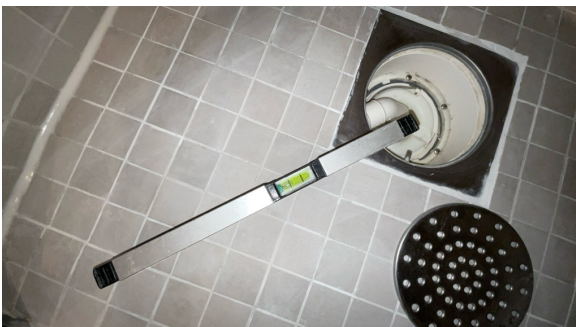
Tilfredstillende fall målt her.

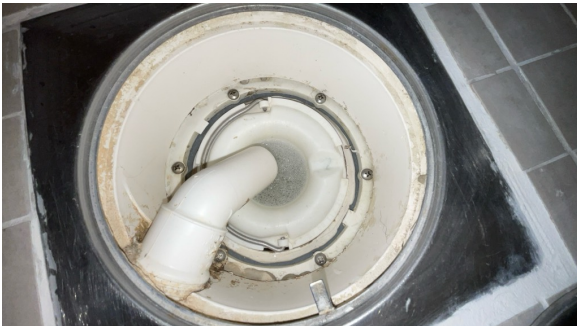
Levetid | Banemembran over 20 år - "Mer enn halvparten av forventet brukstid er oppbrukt" = TG 2

Synlig dukmembran under klemring.

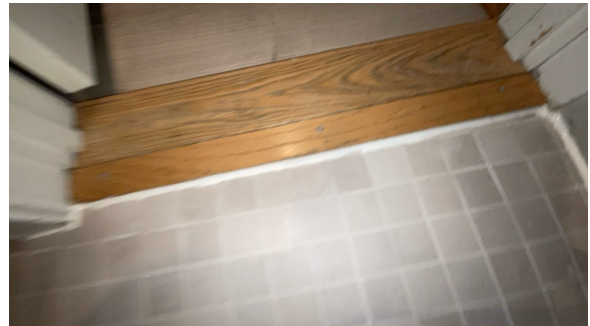
Liten sprekk i gulvlist (festet med skruer) har ingen praktisk betydning hverken for bruk eller vanntetthet.

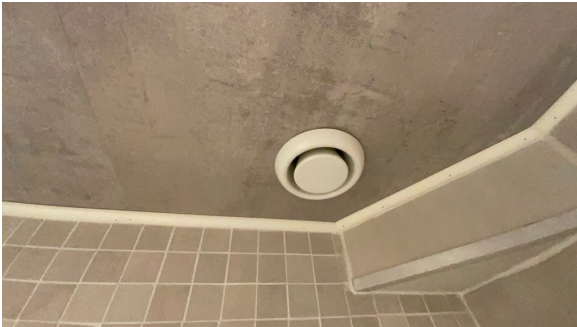
Lufteventil på bad.

- Elektrisk avtrekksvifte bør monteres for å lukke avviket.

Dersom tillatt i borettslaget og teknisk mulig anbefales det montering av elektrisk avtrekksvifte.

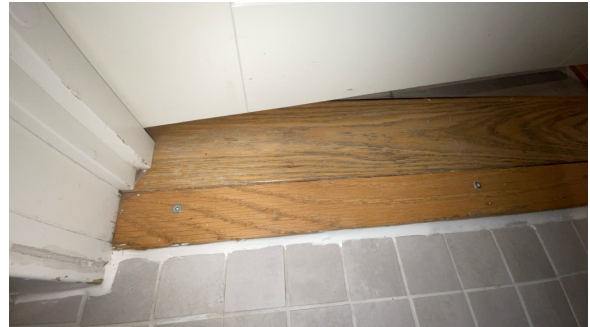
Luftespalte under dørrbladet.

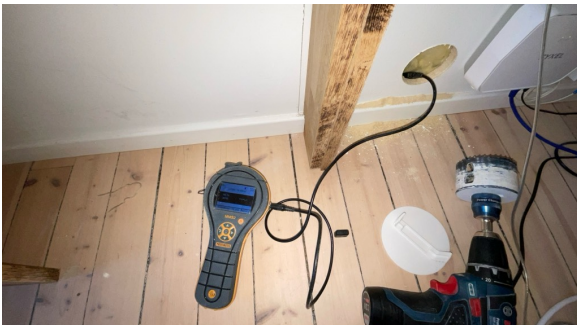
Hulltaking er foretatt nederst på vegg i stue mot baderommet uten å påvise unormale forhold der. Det er gitt TG0 grunnet ikke registrert fuktskader der hulltaking er foretatt ihht. NS 3600.

Hulltaking og fuktsøk med Protimeter piggelektrode ga ingen unormale utslag.

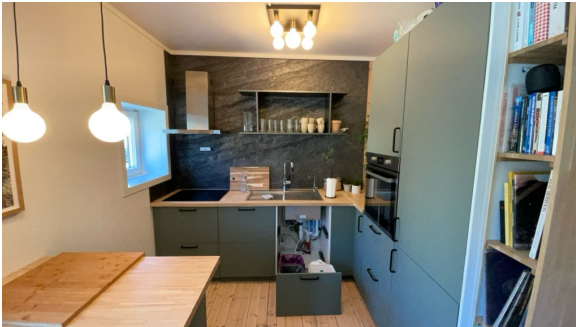
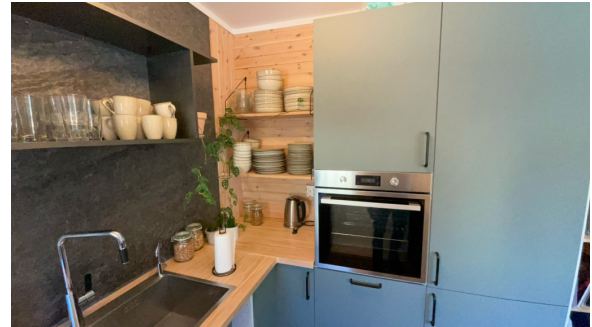
Kjøkken. Skuff var demontert for takstbefaringens skyld og gir god tilgang til røropplegg. Kjøkkenet er i god stand og gir god tilgang til røropplegg.

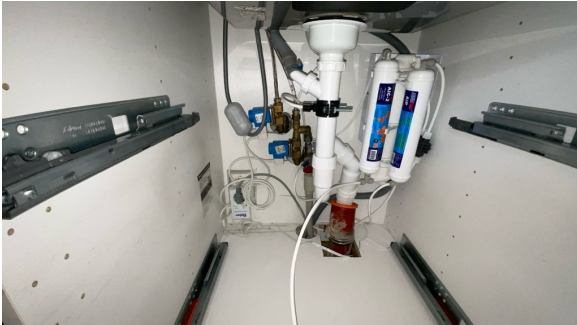
Lekkasjestopper på kjøkken. Synlig, nyere avløpsrør (rød farge).

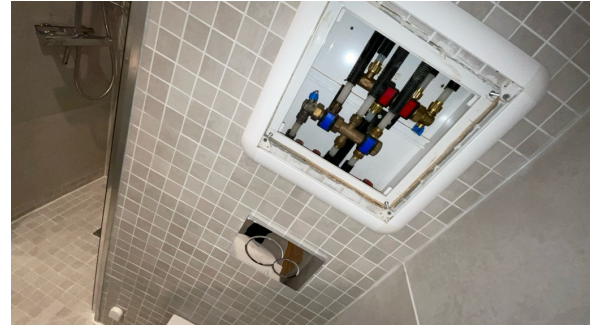
Fordelerskap: Ja, i vegg på baderommet. Evt. lekkasjevann fra fordelerskap blir ledet til drensspalte i vegg på baderommet.

Fordelerskap i vegg og drensspalte (hvit) nederst på samme vegg.

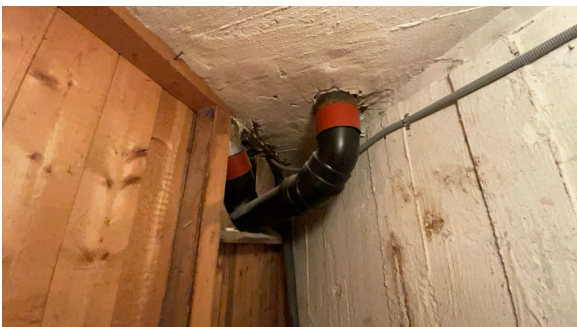
Det er lagt opp nyere avløpsrør i forbindelse med oppussing i 2020. Avløpsrør er synlig på kjøkken og i egen bod i kjelleren under leiligheten. Det er for øvrig utført rørrehabilitering med strømpeløsning via Olimb i regi av borettslaget.

Avløpsrør i bod i kjeller.

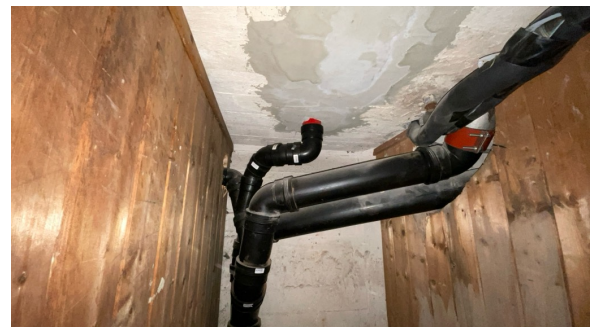
Avløpsrør i bod i kjeller.

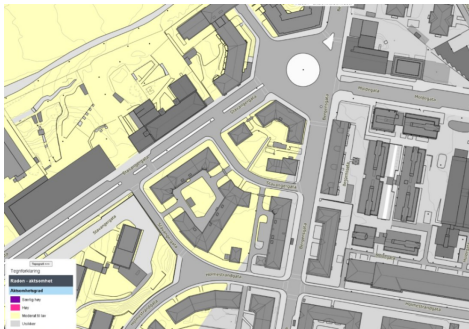
Kart over radon aktsomhet.

- Det bør gjennomføres radonmålinger.
