Tilstandsrapport

OSLO TAKST OG EIENDOM AS

📍 Fernanda Nissens gate 4 B, 0484 OSLO 📄 OSLO kommune

Oppdragsnr.: 20463-2501

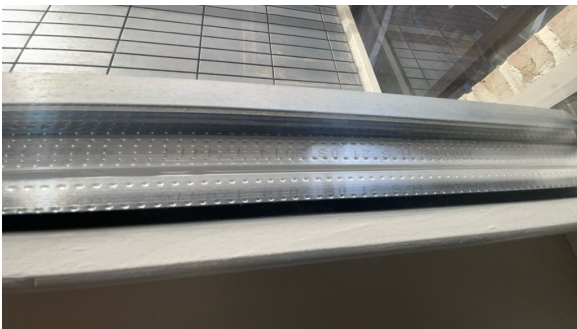
Produksjonsår

! TG 1 Vinduer

Beskrivelse
Vinduer med karm og rammer i treverk, utstyrt med 2-lags isolerglass fra 2014.

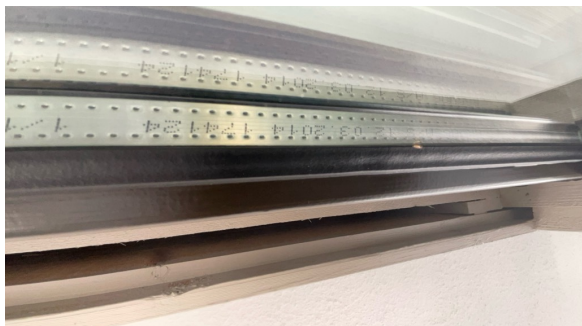
Produksjonsår

! TG 1 Balkongdør

Beskrivelse
Balkongdør med karm og rammer i treverk, utstyrt med 3-lags isolerglass fra 2014.

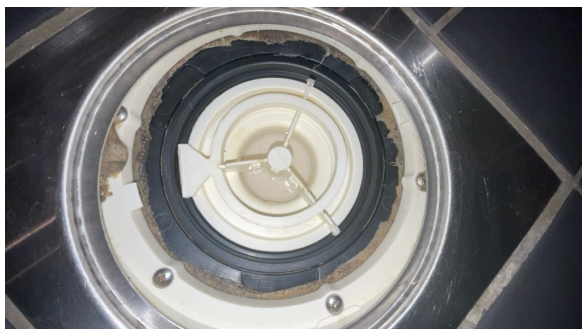
Sluk

TG 1 Sluk, membran og tettesjikt

Plastsluk i dusjsjonen.

Synlig klemt mansjett under klemring i sluk.

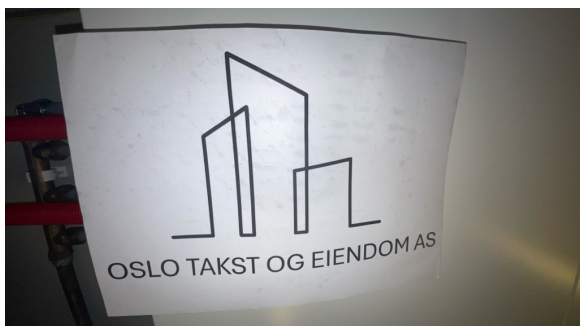
Papirtest

! TG 1 Ventilasjon

Avtrekk gjennom avtrekksventil og tilluft gjennom luftespalte under dør.

Avtrekk blir kontrollert med papir/ark.

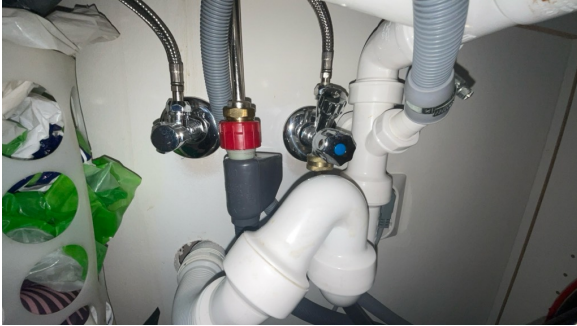
Stoppeventiler på kjøkken

Vannledninger bestående av rør i rør system.

Interne stoppeventiler plassert i kjøkkenskap og i fordelerskap på bad, stoppeventiler er testet ved befarings.

Vær klar over at det ikke er intern hovedstoppekran og at vann stoppes for flere boenheter ved bruk av stoppekran i kjeller.
