Tilstandsrapport

Camilla Colletts vei 6, 3117 TØNSBERG
-

Befaringsdato: 30.03.2026

Oppdragsnr.: 13136-1731

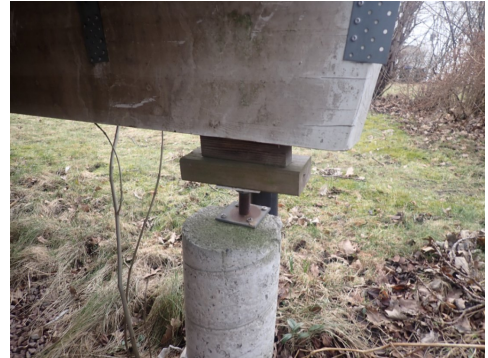
Det er påvist avvik ved fundamentering. Det er etablert løse klosser mellom fundament og drager.

Det er etablert løse klosser mellom fundament og drager

Terrasse og balkong må sikres bedre ved fundament . Dette vil også gjelde for eier av terrasse i første etasje.

I følge opplysninger fra eier via styreleder i borettslaget vil avvik på balkong bli rettet opp av borettslaget.

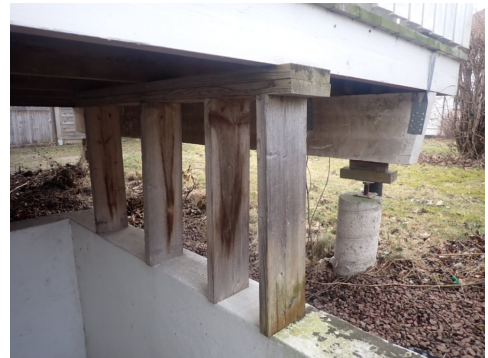
Det er etablert midlertidig bæring ned mot mur til nedgang kjeller.

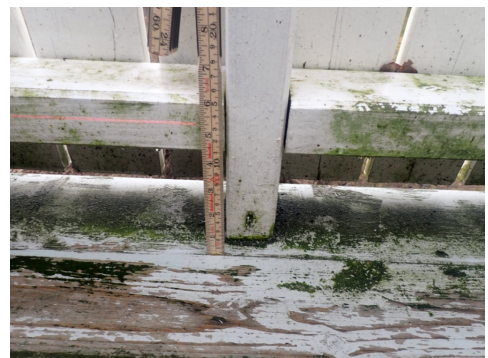
Det er påvist at balkong har betydelig fall utover. Det er sliten overflate på gulv.

Balkong heller mye utover ca. 7,5 cm.

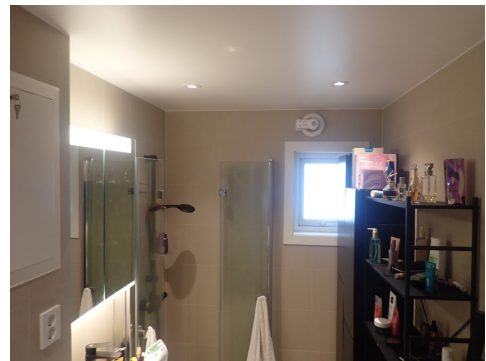
- Det er vindu/dør med ikke fuktbestandige materialer i våtsonen (ved vask, dusj, badekar, osv.), løsningen eller byggematerialet er uegnet.

Vindu og tilhørende materialer i våt sone må jevnlig kontrolleres for eventuell fuktbelastning.

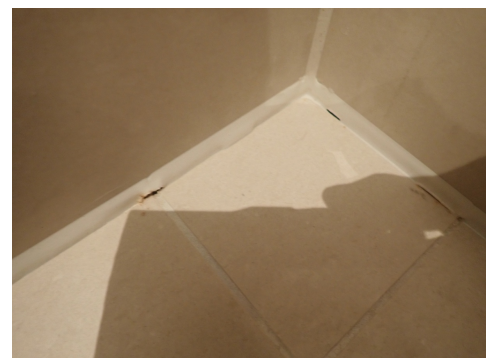
- Det er påvist at flisfuger har riss/sprekker.

- Slike riss/sprekker kan indikere bakenforliggende fuktskader, og konstruksjonen bør observeres jevnlig for å vurdere utvikling.
- Fuger bør skiftes ut.

Riss i fuger overgang gulv/vegg.

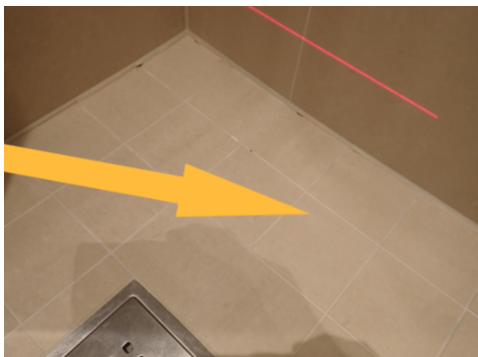
Det er påvist lite lokalt fall mellom sluk og vegg.

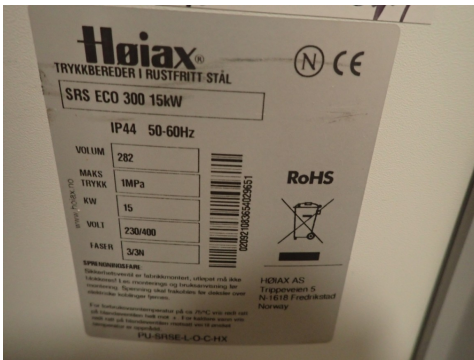
Varmtvannstank fra 2021.
