# Tilstandsrapport

levert av Anticimex AS

Sulerudveien 41  
1914 YTRE ENEBAKK  
Gnr./Bnr.: 82/47  
Enebakk kommune

Befaringsdato: 29.09.2025

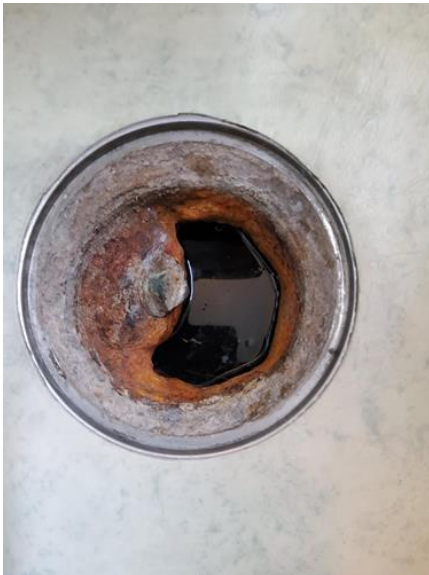
TG2 er valgt på hele våtrommet på grunn av alder og/eller slitasjegrad. Det er blant annet registrert følgende avvik:  
Tettesjiktet har en alder som tilsier at restlevetiden er usikker. Rommets lekkasjesikkerhet kan derfor ikke verifiseres, eventuelt bør nytt tettesjikt etableres. Eldre sluk uten klemring. Dette kan medføre lekkasje i konstruksjonen. Vannrør og avløpsrør er vurdert til å ha en alder som tilsier begrenset/usikker restlevetid. På bakgrunn av alderen er det grunn til å varsle om risiko for skjulte avvik, svekket funksjon eller lignende forhold som utvikles over tid.  
Skjulte avløpsrør og sluk vurdert til å ha en alder som tilsier at anbefalt brukstid er passert. På bakgrunn av alderen er det grunn til å varsle om risiko for skjulte avvik, svekket funksjon eller lignende forhold som utvikles over tid.  
Innredning/sanitærutstyr bærer preg av alder/slitasje, begrenset/usikker restlevetid. Våtrommet har kun naturlig ventilasjon. Naturlig ventilasjon gir som regel mindre effektiv luftutskifting enn mekanisk ventilasjon, noe som kan medføre økt fuktpåkjenning i våtrommet.

Membran, tettesjikt og overgang til sluk. - [Hovedsluk bad.]

Fornyng/oppgradering av våtrommet bør påregnes.

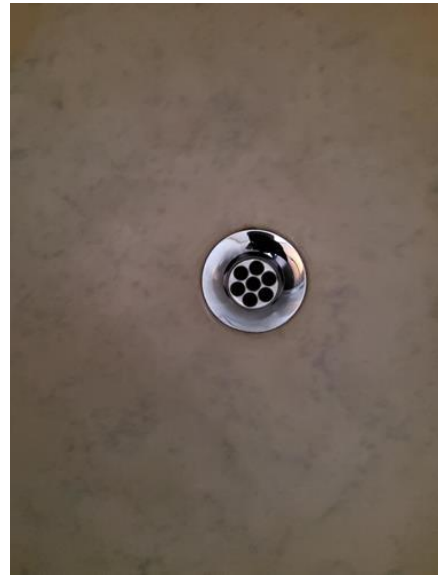
Membran, tettesjikt og overgang til sluk. - [Sluk i dusjsjonen bad.]

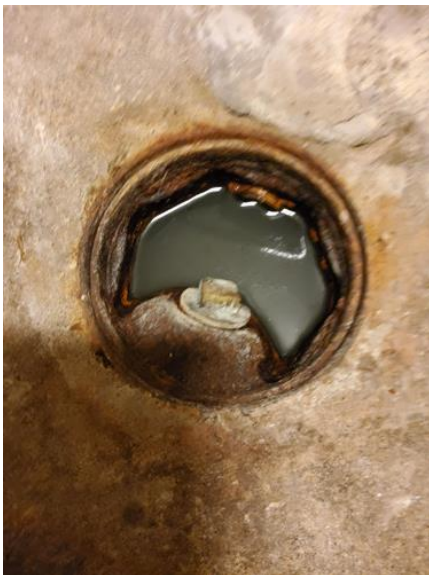
TG3 er valgt på hele våtrommet på grunn av høy alder og/eller slitasjegrad. Det er blant annet registrert følgende avvik:  
Det vurderes at det ikke er benyttet tilstrekkelig tettesjikt på våtrommet. Rommet tilfredsstillende ikke dagens krav til fukt- og lekkasjesikkerhet. Tilstrekkelig tettesjikt må etableres.  
Vannrør, hovedstoppekran, avløpsrør, sluk og varmtvannsbereder er vurdert til å ha en alder som tilsier at anbefalt brukstid er passert. På bakgrunn av alderen er det grunn til å varsle om risiko for skjulte avvik, svekket funksjon, usikker restlevetid eller lignende forhold som utvikles over tid.  
Våtrommet har kun naturlig ventilasjon. Naturlig ventilasjon gir som regel mindre effektiv luftutskifting enn mekanisk ventilasjon, noe som kan medføre økt fuktpåkjenning i våtrommet.

Det er ikke praktisk mulig å gjennomføre fuktmåling/hulltaking grunnet våtsonens plassering samt våtrommets oppbygning. Tilstanden inne i konstruksjonen er ikke kjent. På bakgrunn av våtrommets alder/oppbygning kan det ikke utelukkes fuktskader.

Membran, tettesjikt og overgang til sluk. - [Sluk vaskerom.]
