Tilstandsrapport

Boligbygg med flere boenheter

Hetlevikåsen 51, 5173 LODDEFJORD

Rapportdato: 04.04.2025

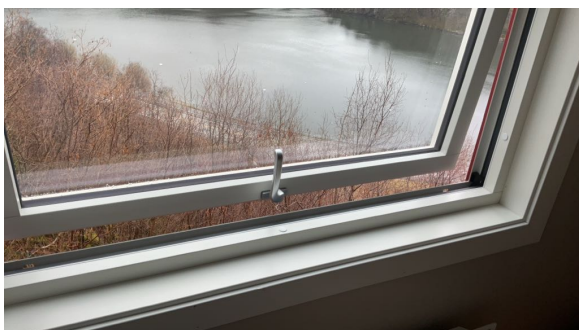
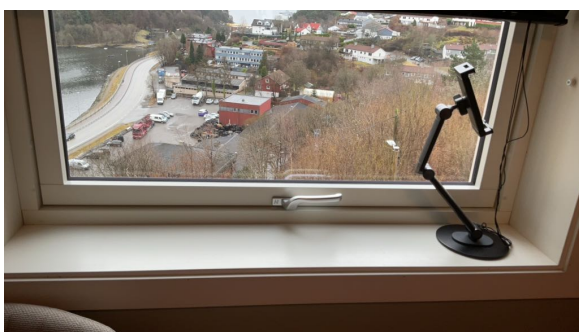
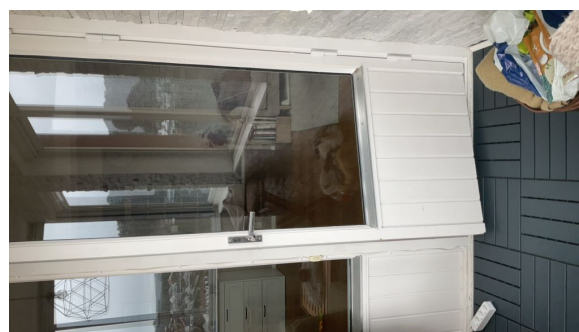
Dør og vindu ut mot balkong fra byggeår

TG 2 Dører

Entredør har noen merker og malingflekker på utsiden
Balkong dør fungerer som den skal, men nærmer seg tiden for utskifting. dette er ikke en umiddelbar kostnad og det er vanskelig å si når dette må gjøres. den står under tak og er ikke utsatt for vær og vind.

tiltak som må gjøres er mest kosmetisk og krever ikke utbedring

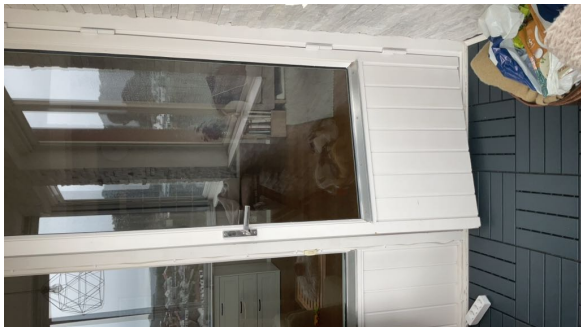
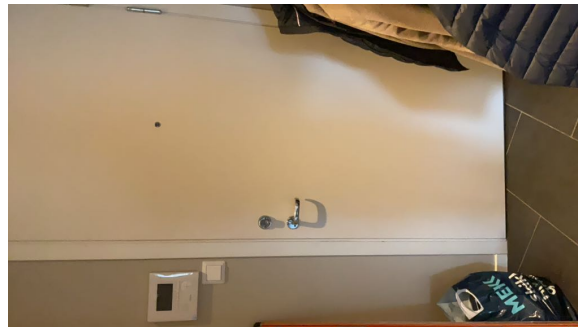
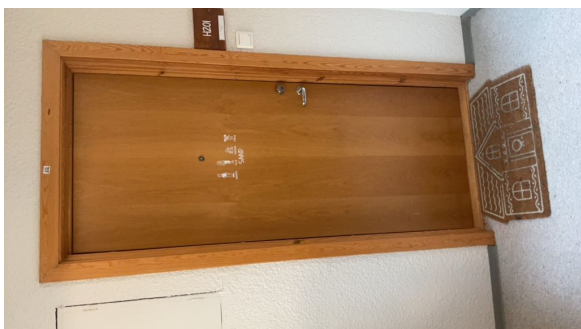
TG 2 Balkonger, terrasser og rom under balkonger

innglasset balkong/ Vinterhage

- Mer enn halvparten av forventet brukstid er passert på tettesjikt/membran.
- Det er avvik:

tilsetninger i vindu har blitt byttet til granitt stein som tåler fukt.

foringer i vindu har blitt bytte til egnet produkt som tåler kondens og fuktighet.

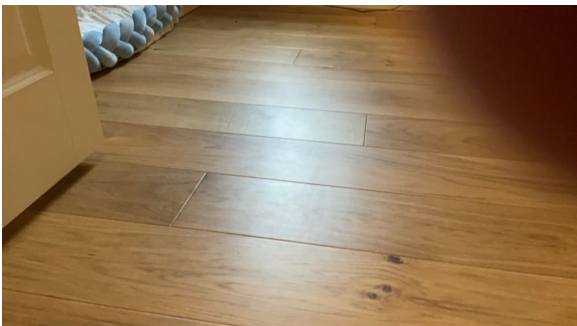
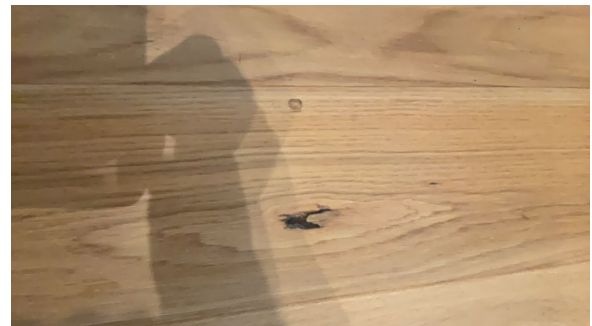
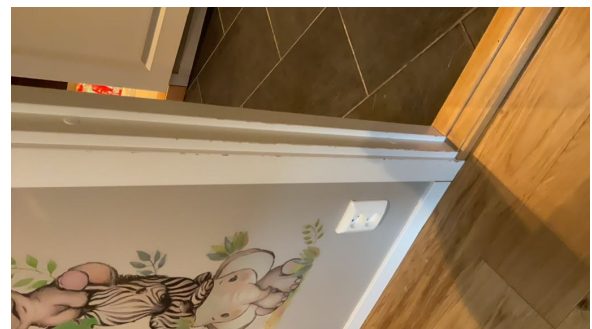
TG 3 Etasjeskille/gulv mot grunn

leiligheten har betong som etasje skille.

- Det er målt høydeforskjell på mellom 15-30 mm gjennom hele rommet. Tilstandsgrad 2 gis med bakgrunn i standardens krav til godkjente måleavvik.
- Målt høydeforskjell på mellom 10 - 20 mm innenfor en lengde på 2 meter. Tilstandsgrad 2 gis med bakgrunn i standardens krav til godkjente måleavvik.
- Målt høydeforskjell på over 20 mm innenfor en lengde på 2 meter. Tilstandsgrad 3 gis med bakgrunn i standardens krav til godkjente måleavvik.

stue 25mm høydeavvik jevnt fordelt

høydeavvik er jevnt fordelt og man merker det ikke med mindre man måler.

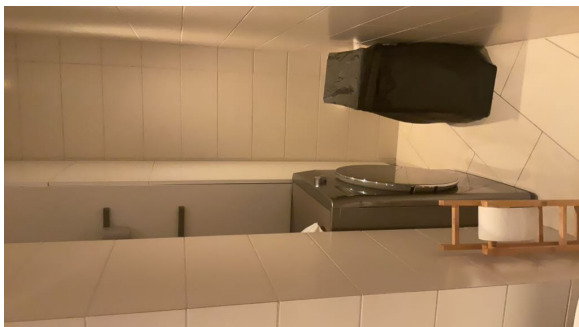
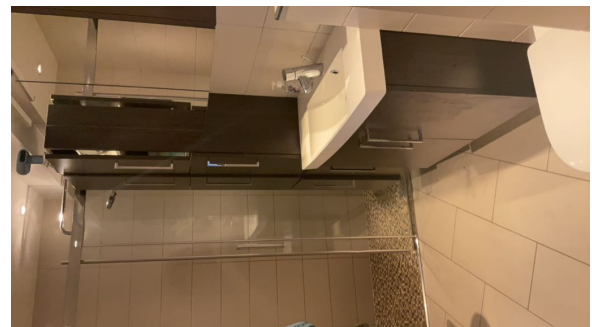
ETASJE > BAD/VASKEROM

📍 TG 2 Overflater vegger og himling

det er noen skader på utvendig hjørne på toalettasse (på flisene)
servant har en skade et hakk på siden av blandebatteriet.

kosmetiske skader. ikke behov for utskifting.

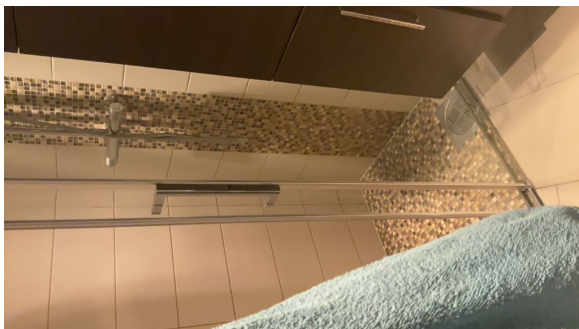
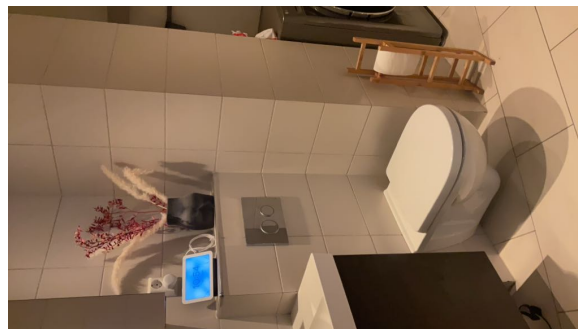
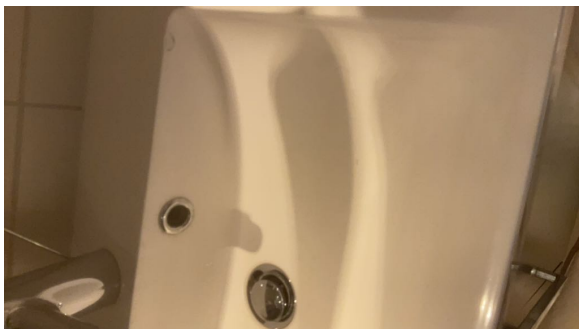
ETASJE > BAD/VASKEROM

📍 TG 2 Overflater Gulv

- Det er mulighet for at det kan forekomme vannlekkasje på våtrommet hvor vann ikke vil gå til sluk.
- Det er påvist at høydeforskjell fra topp slukrist til gulv/synlig topp membran ved dørterskel er mindre enn 25 mm.
- Det er påvist avvik i fallforhold til sluk i forhold til krav i forskrift på byggetidspunktet.
- Det er påvist andre avvik:

lekasje vann kan ikke renne til sluk siden dusjen er tettet igjenn med list fra vegg til vegg, dør kan demonteres og membran kan trekkes opp på terskel, slik at lekkasje krav blir ivarettatt. det er ikke tilfredstillende fall fra dør til sluk. fall er målt til 10 mm . badet fungerer i dag med dagens bruk, men ved lekkasje vann kan vannet renne ut i gangen.

- Det bør etableres avrenning inn til sluk for hele våtrommet.
- Det må foretas utbedring av fallforhold.
- Det må foretas tiltak for å lukke avviket.

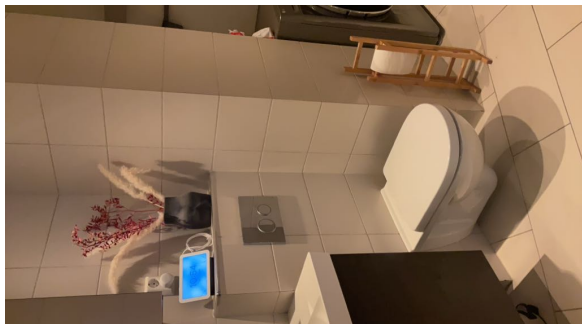
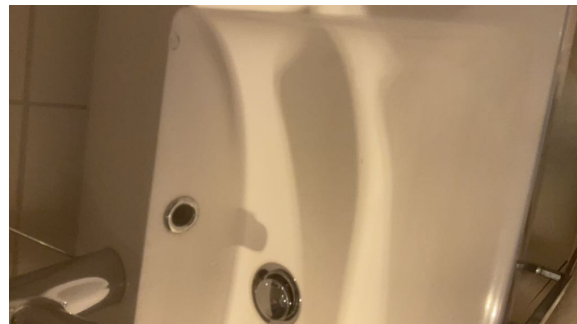
ETASJE > BAD/VASKEROM

TG 1 Ventilasjon

mekanisk avtrekk til hovedblokken

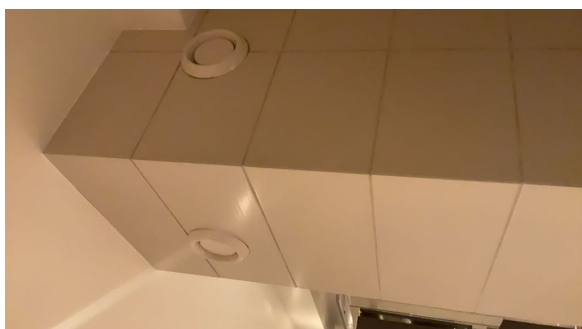
ETASJE > BAD/VASKEROM

TG 1 Tilliggende konstruksjoner våtrom

det ble målt 8 prosent fuktighet i bunnsvill med måleapparat med pinner.

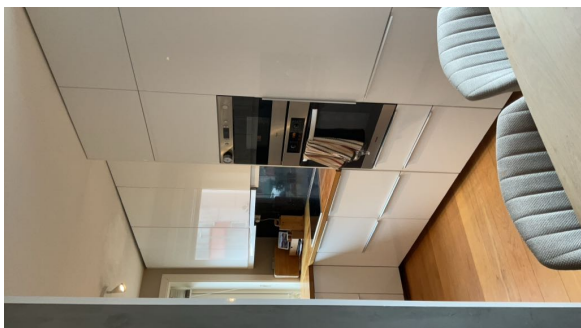
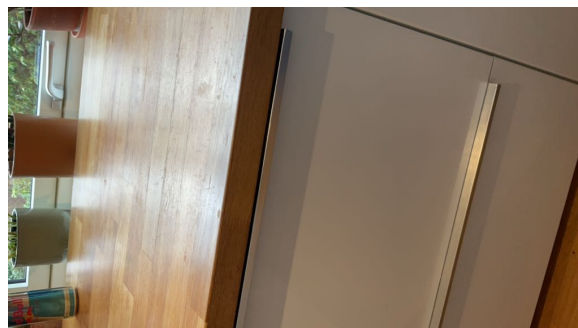
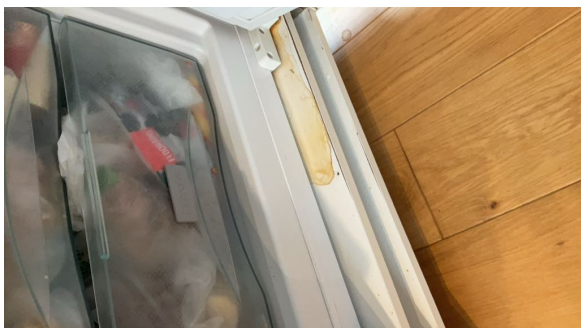
ETASJE > KJØKKEN

Avtrekk

- Det er avvik:
ventilasjonen som er i leiligheten er tildekket inni et kjøkkenskap

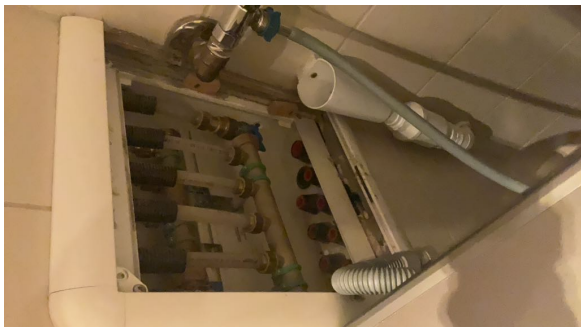
1 TG 2 Avløpsrør

avløpsrør i plast på kjøkken og bad.

I forbindelse med med en oppussing bør sluk på bad skiftes.
det er vanskelig å si noe om når tidspung for dette er
