# Tilstandsrapport

Risikovurdering for Anticimex boligselgerforsikring

Svinndalveien 179  
1593 SVINNDAL  
Gnr./Bnr.: 109/6  
Våler kommune

Befaringsdato: 28.05.2025

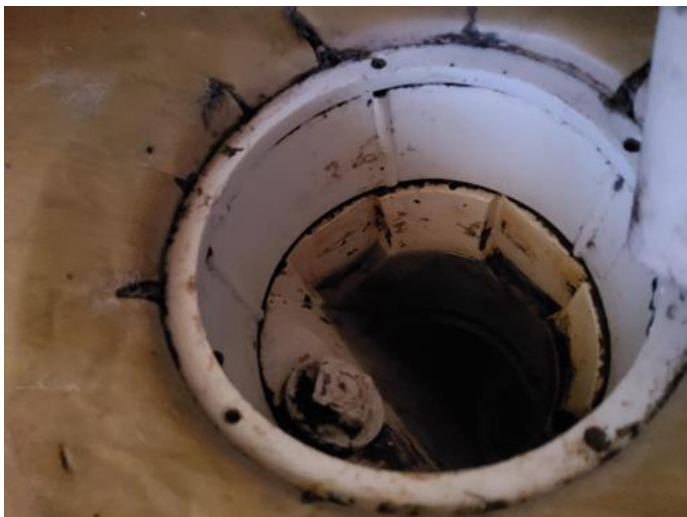
| | TG 3 | Membran, tettesjikt og overgang til sluk. | <p>Det er registrert utettheter i gulvbelegget i dusjsonen. Risiko for skader i konstruksjonen. Tiltak bør påregnes.</p> <p>Sjablommessig prisanslag: kr 10 000 - 50 000</p> |

*Membran, tettesjikt og overgang til sluk. - [Sluk i bad.]*

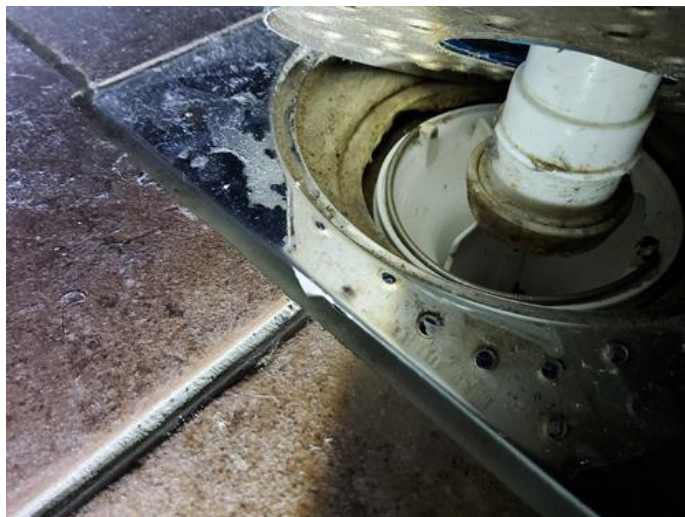
| | TG 2 | Membran, tettesjikt og overgang til sluk. | Utførelsen med hensyn til bruk av slukmansjett og tettesjikt er uoversiktlig, og det foreligger ingen dokumentasjon. Rommets lekkasjesikkerhet kan derfor ikke verifiseres. |

*Membran, tettesjikt og overgang til sluk. - [Sluk i rom benyttet som bad.]*

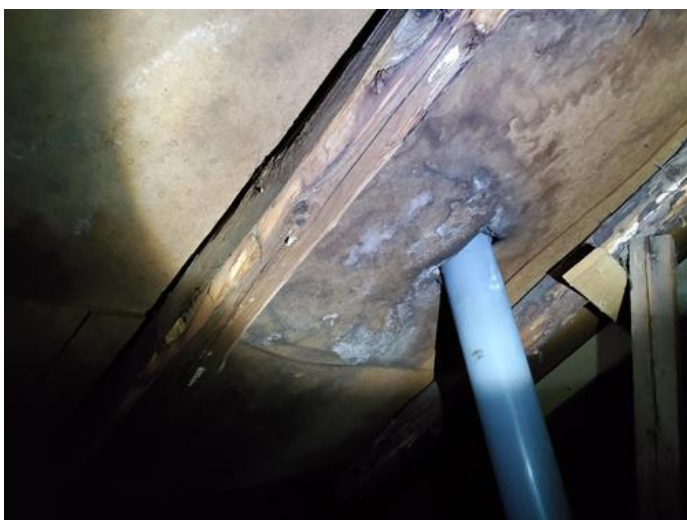
| | Overflater vegger/undertak | Det er registrert stedvise fuktmerker i undertaket. Nøyaktig årsak eller når merkene har oppstått er ikke kjent. Det er utført overflatesøk på undertaksplater og fuktmåling med pigg i treverk på forskjellige steder i undertaket.<br>Det ble ikke registrert høye fuktverdier eller indikasjoner på dette.<br><br>Undertaksplater ved skorstein er delvis løse. Tiltak anbefales. |

Loft - uinnredet / råloft - [Undertak på kaldtloft. ]

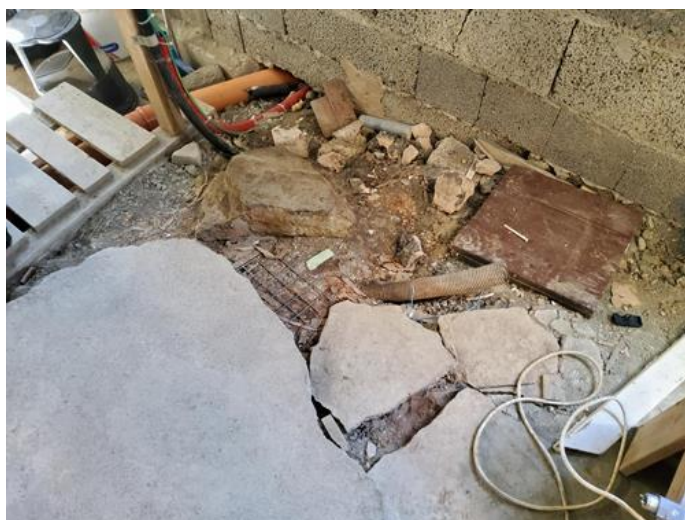
Beskrivelse - [Gulv i underetasje.]

| <b>TG 2</b> | Helhetsvurdering | Etasjen bærer preg av alder, slitasje og uferdige arbeider. Helhetsvurdering er basert på følgende hovedpunkter:<br><br>-Betonggulvet er ufullstendig og har stedvise riss/sprekker.<br>-Eldre vegger i betong/murkonstruksjoner har høy slitasje og stedvise sprekkdannelser.<br>-Gulvflater har stedvis store retningsavvik/skjevheter.<br>-Det er registrert vanninnsig i etasjen.<br>-Behandling av himlingen er ufullstendig.<br>-Det er registrert spor etter mus i etasjen.<br><br>Tiltak bør påregnes. |

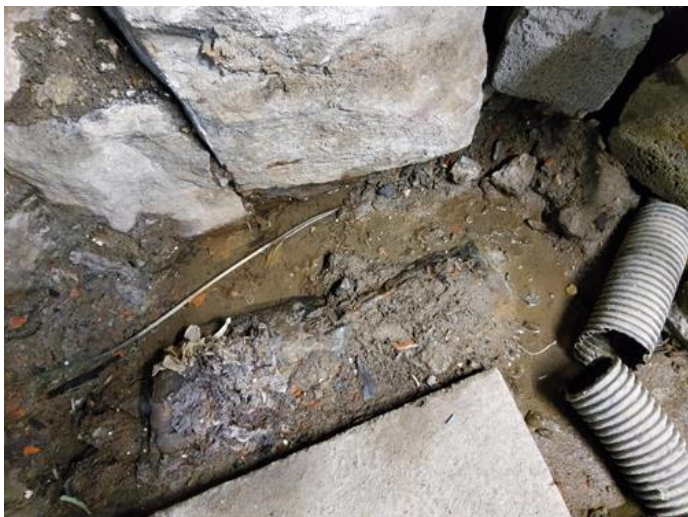
*Rom under terreng (kjeller, underetasje, sokkeletasje) -  
[Fuktinnsig i underetasjen.]*

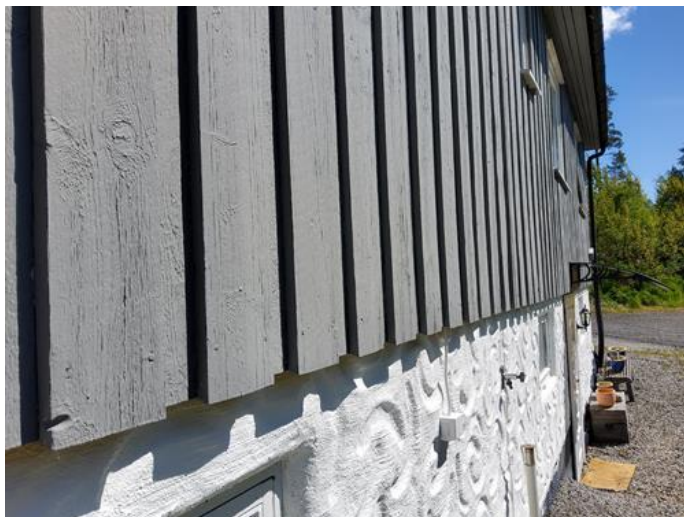
| TG 2 | Konstruksjon | Deler av konstruksjonen er av eldre dato. Skjulte avvik kan ikke utelukkes. |

| <b>TG 2</b> | Grunnmur | Grunnmuren har stedvis noe riss/sprekker og malingsavskalling. |

*Yttervegger inkl. fasader og konstruksjon - [Grunnmur og  
utvendig kledning.]*

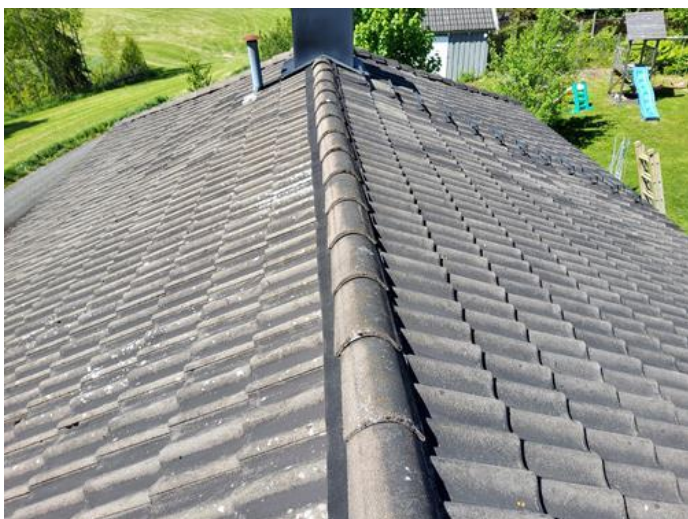
| TG 2 | Helhetsvurdering | <p>Taket er inspisert ved å fysisk være på taket, samt fra kaldtloft.</p> <p>Helhetsvurdering av bygningsdelen er basert på følgende hovedpunkter:</p> <ul style="list-style-type: none"><li>-Taktekingen har en alder som medfører risiko for skjulte avvik eller andre forhold som utvikles over tid.</li><li>-Deler av konstruksjonen er av eldre dato.</li><li>-Det er registrert fuktmerker i undertaket fra kaldtloft. Se avsnitt "loft-uinnredet, råloft"</li><li>-Det er ikke etablert snøfangerutstyr på taket.</li><li>-Mønetetting følger ikke buen i taksteinen. Risiko for vanninnslag.</li></ul> <p>Basert på alder og tilstand bør behov for tiltak kunne forventes.</p> |

*Yttertak - [Taktekking]*
