# Tilstandsrapport

📍 Karl Norbecks veg 3 F, 2067 JESSHEIM

# gnr. 135, bnr. 441, snr. 2

Rapportdato: 07.04.2025

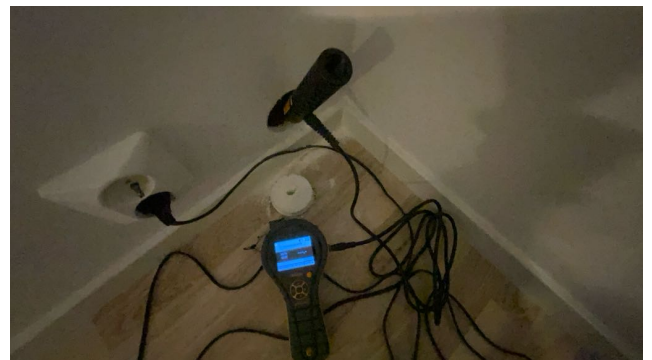
Hulltaking er utført i vegg mot terreng fra kjellerstuen og det er ikke påvist fukt utover normale verdier. Det ble benyttet fuktmåler (Protimeter) med pigger i treverk på veggens utlekning under befaringen med ett vanninnhold på under 8 vek%. Hulltaking et sted er kun en stikkprøve og kan ikke garantere for at det ikke er fukt i andre steder i rom under terreng.

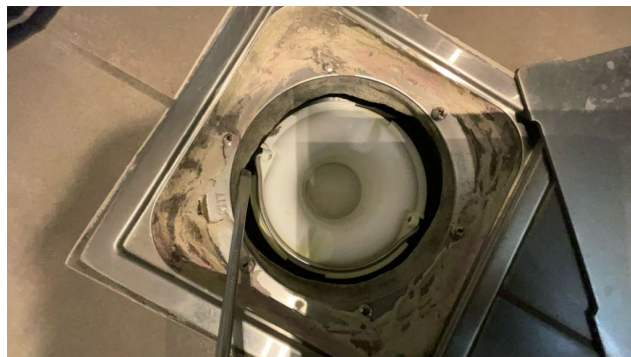
Det er to sluk i baderommet. Et sluk er beliggende i dusjhjørnet og et sluk er beliggende under badekaret. Begge slukene er plastsluk. Sluket i dusjhjørne har synlig slukmansjett/membran.

Plastsluk i dusjhjørne.

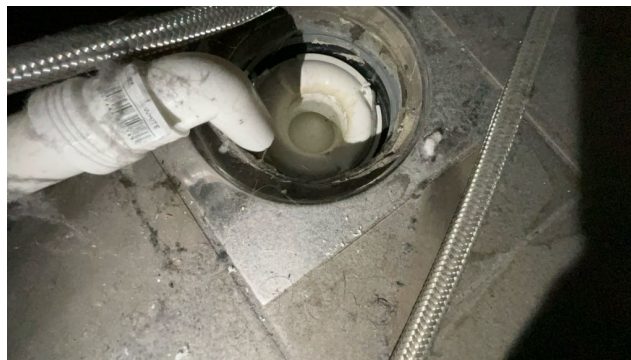
Plastsluk under badekaret.

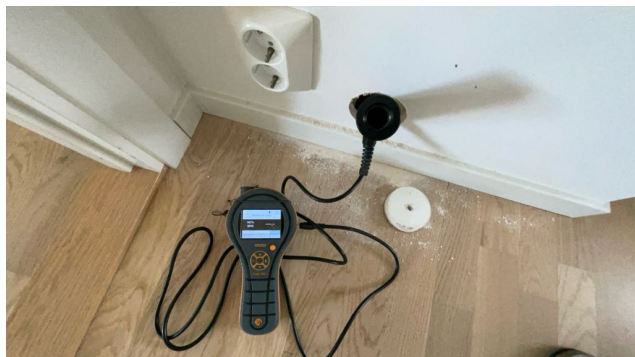
Det ble boret et 73mm hull og søkt etter fukt i bunnsvill fra tilstøtende vegg i et soverom og det ble ikke avdekket synlige tegn til fuktskader eller unormale fuktverdier med ett vanninnhold på under 8 vek%. Hulltaking et sted er kun en stikkprøve og kan ikke garantere for at det ikke er fukt i andre steder.

Ingen avvik registrert på befaringdagen.

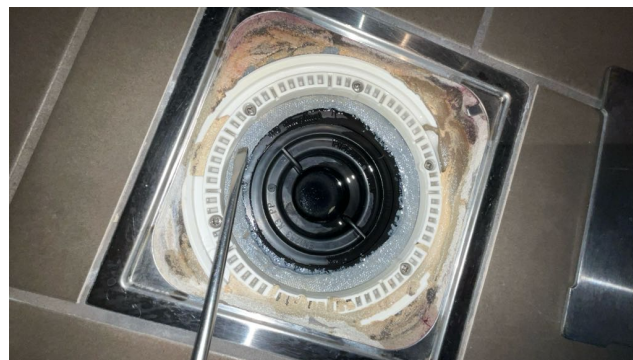
Det er ett sluk på badet. Dette er beliggende i dusjhjørnet. Sluket er et plastsluk med skrudd klemring og synlig slukmansjett/membran.

Plastsluk i gulv.

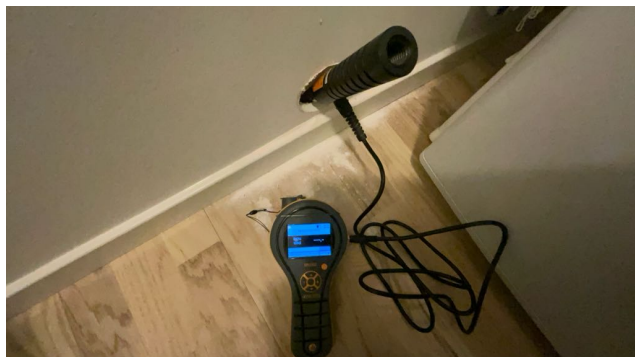
Det ble boret et 73mm hull og søkt etter fukt i bunnsvill fra tilstøtende vegg i bod og det ble ikke avdekket synlige tegn til fuktskader eller unormale fuktverdier med ett vanninnhold på under 8 vek%. Hulltaking et sted er kun en stikkprøve og kan ikke garantere for at det ikke er fukt i andre steder.

Ingen avvik registrert på befaringdagen.

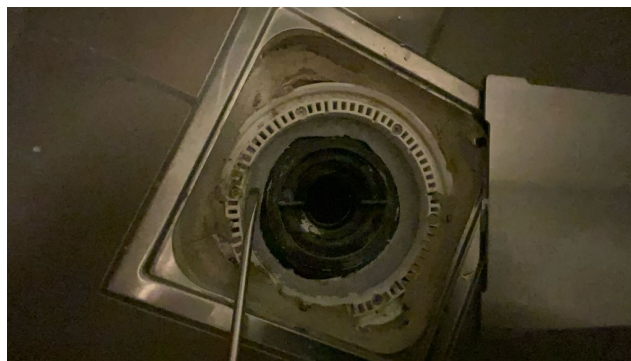
Det er ett sluk i vaskerommet. Sluket er et plastsluk med skrudd klemring og synlig slukmansjett/membran.

Plastsluk i gulv.

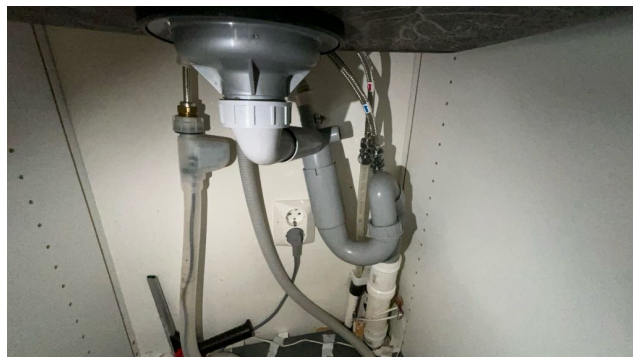
Synlige rør under kjøkkenbenken.

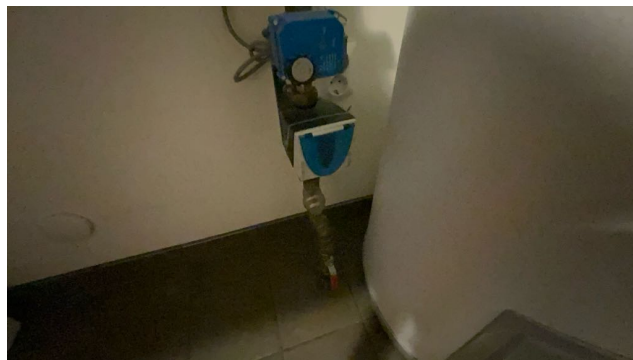
Stoppekran og vannmåler.

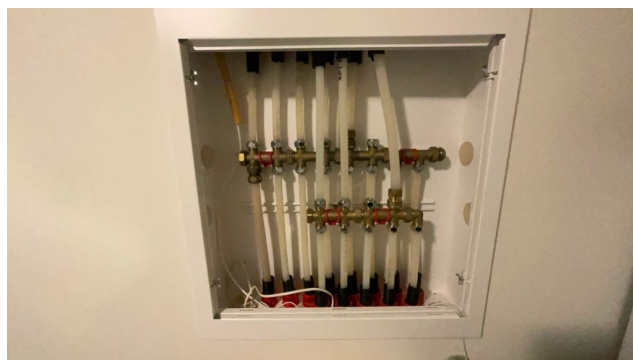
Vannfordelerskap.
