# Tilstandsrapport

Risikovurdering for Anticimex boligselgerforsikring

Ragnhild Schibbyes vei 8  
0968 OSLO  
Gnr./Bnr.: 99/107  
Andelsnr. : 137  
Oslo kommune

Befaringsdato: 17.01.2025

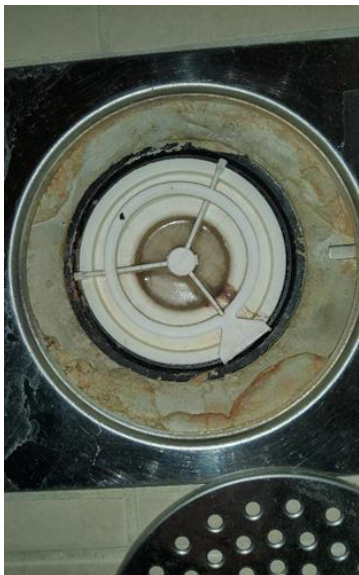
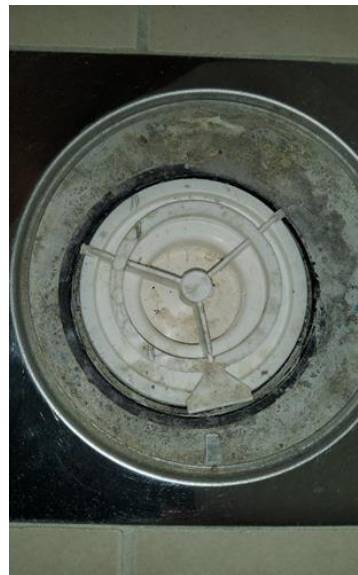
| | Membran, tettesjikt og overgang til sluk. | Utførelsen med hensyn til bruk av tettesjikt er uoversiktlig, og det kan derfor ikke verifiseres at løsningen er fullgod og sikker mot lekkasjer. |

Membran, tettesjikt og overgang til sluk. - [Sluk bad ]

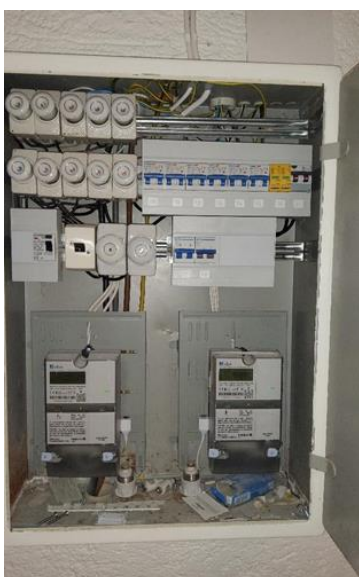
Elektrisk anlegg - [Sikringskap ]

Det registreres defekt stikkontakt på overbelysning på bad. Forholdet må utbedres av elektrofaglig person.

Som følger av manglende samssvareklæring på det elektriske anlegget som er montert etter år 1999 er TG2 satt i henhold til NS3600.

Det er ikke gjennomført vedlikehold på deler av det elektriske anlegget, og det foreligger ingen dokumentasjon.

Med bakgrunn i de registrerte avvik/manglende dokumentasjon bør det gjennomføres en utvidet el-kontroll av en kvalifisert elektrofaglig person.
