# Tilstandsrapport

Enebolig

Hellaveien 4, 3140 NØTTERØY

Befaringsdato: 21.08.2025

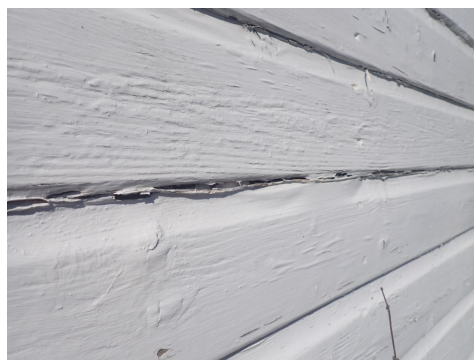
- Uten tilstrekkelig lufting bak bordkledningen kan fuktighet som trenger inn bak bordene eller gjennom veggene innenfra ikke tørke opp. Dette skaper ideelle forhold for råtesopp og muggvekst.

Kledning på fasade øst.

Det er ikke umiddelbare behov for tiltak på kledning. Eventuell økning av isolasjonstykkelse/tilleggisolering øker behov for større luftespalte mellom vindspærre og kledning.

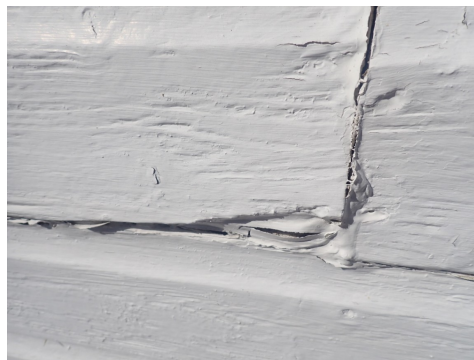
Kledning på fasade øst. Til-løp til råte.

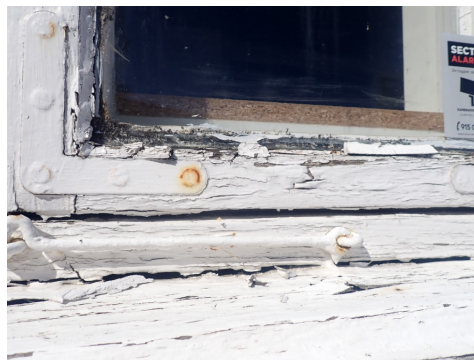
Vindu på kjøkken fasade øst.

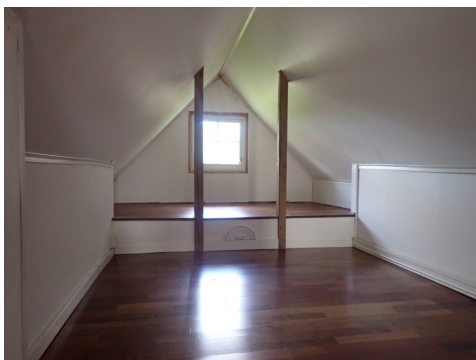
Innredet loft. Ikke målbart.

Det anbefales og gjøre tilgang til loft og tak-konstruksjon via fastmontert stige eller trapp. Det anbefales å gjøre ytterligere undersøkelser av tak-konstruksjon. Det vises for øvrig til bygningsdel takteking.

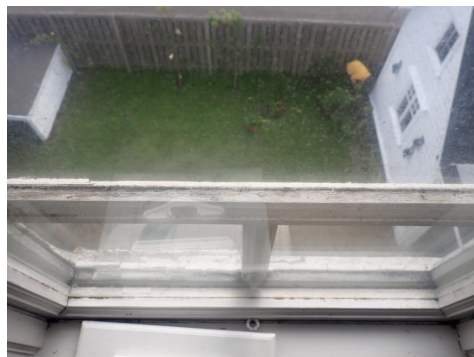
Vindu på loft mot øst er værslitt.

Det må regnes med vedlikehold/skifte av flere vinduer

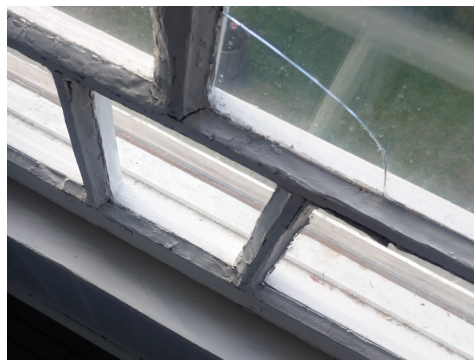
Vindu i entre er værslitt. Stekk i rute.

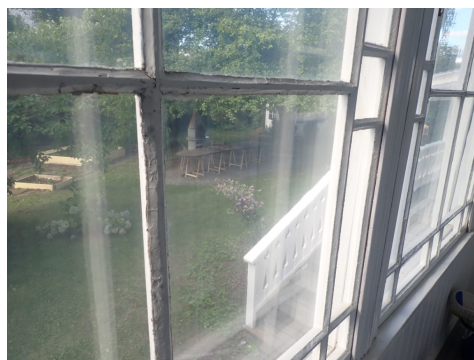
Vindu i entre, ytre del med 2-lags glass er punktert.

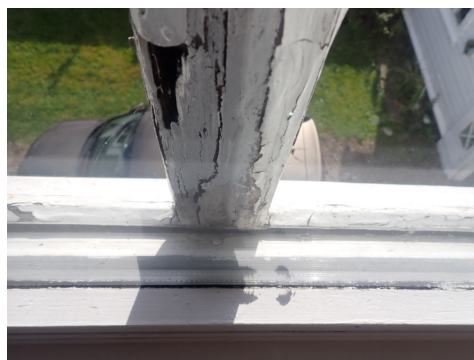
Vindu på kjøkken- råte i sprosset.

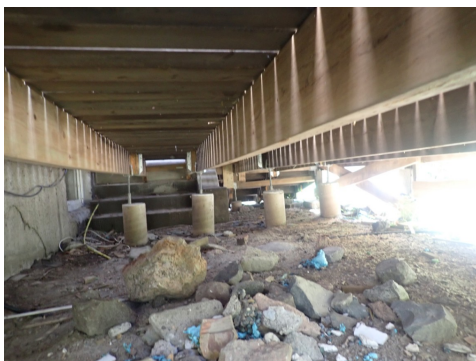
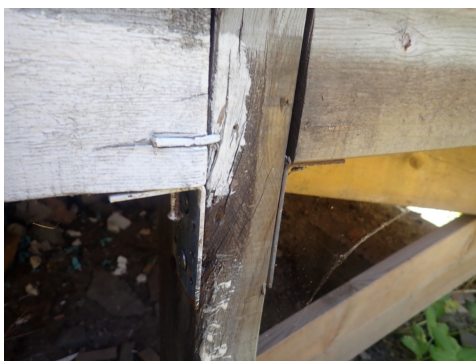
Varierende fundamentering

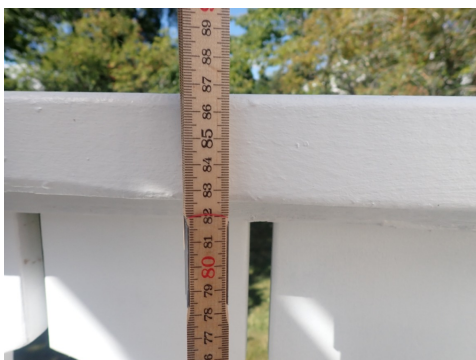
Høyde rekkverk 87 cm.

- Rekkverkshøyde må endres for å tilfredsstille krav på byggemeldingstidspunktet.
- Det er ikke krav om utbedring av rekkverkshøyde opp til dagens forskriftskrav.

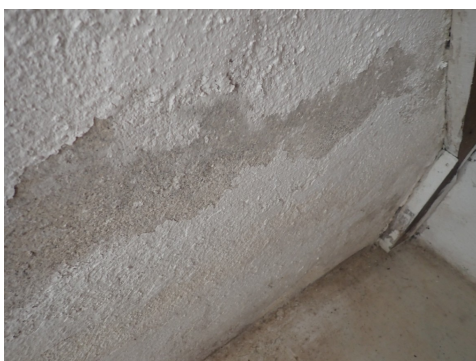
- Det er påvist indikasjoner på noe fuktgjennomtrenging i kjellergulv.
- Det er påvist indikasjoner på noe fuktgjennomtrenging inn i kjellermur.

Synlig saltutslag på åpen mur i flere kjellerrom.

- Det påviste fuktnivå gir grunn til å overvåke konstruksjonen jevnlig for å se utvikling over tid, og eventuelt foreta tiltak for å unngå fuktskader.

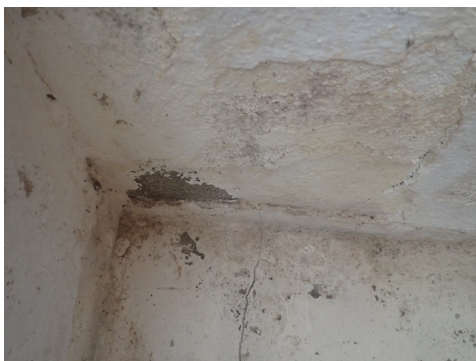
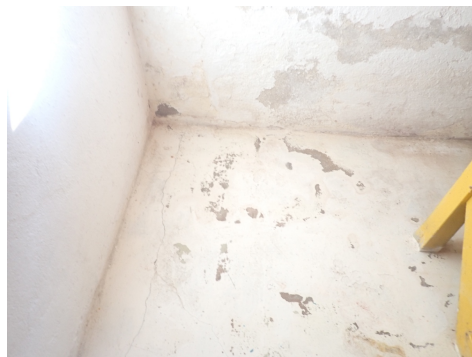
Det er påvist div, sprekker i gulv og på åpen mur.

Div. riss og sprekk på gulv i vaskekjeller

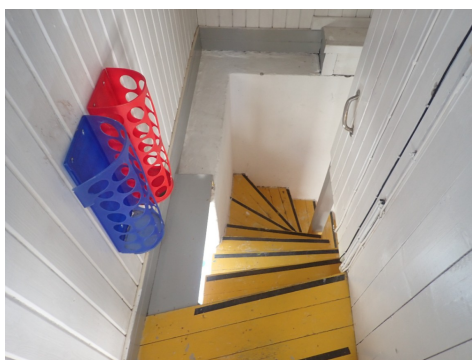
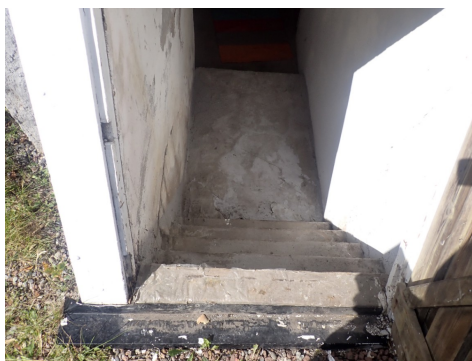
Rekkverk må monteres på trapper til kjeller. Konsekvens kan være skade på personer som ferdes i trapp. Fallulykke m.m.

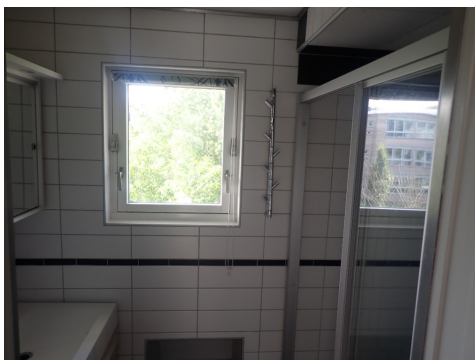
- Det er vindu/dør med ikke fuktbestandige materialer i våtsonen (ved vask, dusj, badekar, osv.), løsningen eller byggematerialet er uegnet.

Vindu og tilhørende materialer i våt sone må jevnlig kontrolleres for eventuell fuktbelastning. Konsekvens kan være fukt og skader på vindu med tilhørende materiale.

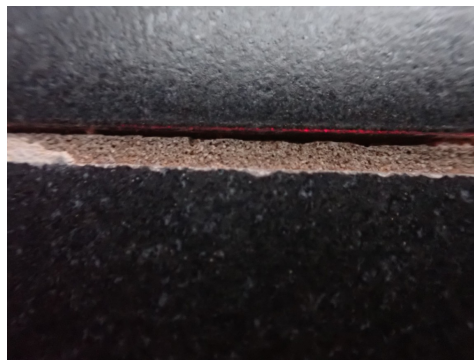
- Det er påvist at flisfuger har riss/sprekker.
  - Det er påvist avvik i krav til høydeforskjell/fall-løsning på våtrommet.
- Hovedgulv er tilnærmet flatt. Gulv i dusj har ca.10 mm. fall til sluk i dusj

- Slike riss/sprekker kan indikere bakenforliggende fuktskader, og konstruksjonen bør observeres jevnlig for å vurdere utvikling.

- Til tross for avviket i fall/høydeforskjell til sluk, vil gulvet fortsatt kunne lede vann mot sluket, men med redusert effektivitet. Dette kan potensielt øke risikoen for vannansamling i enkelte områder av badet.

Det er riss mellom flis og fuge på gulv i dusjsonen.

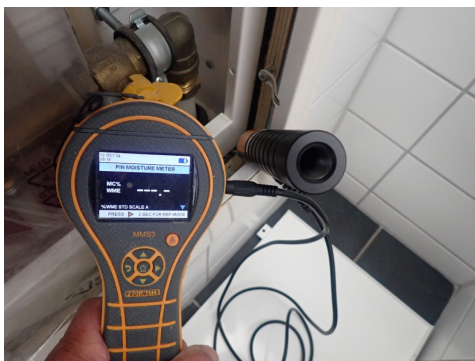
Det er foretatt fuktsøk inn i vegg mot våt sone fra innbygget rørskap på toalettrom.

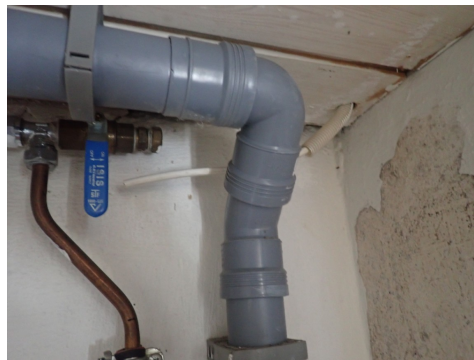
Åpen koblingsboks og ledning uten sikring. Det vises til vedlagte bilder med tekst. Konsekvens ved manglende deksel på lysbryter kan forårsake overledning og påføre personer strømskott. Kostnadsestimat gjelder for kontroll og rep av påviste mangler (ref. bilder)

Løs ledning på toalettrom i kjeller.

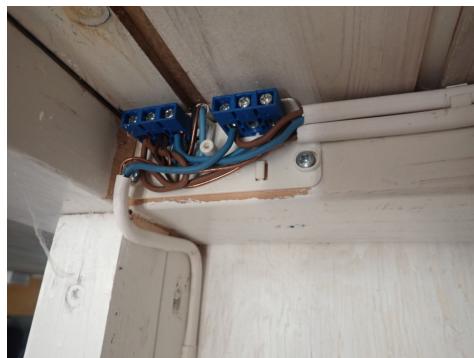
Åpen koblingsboks på toalettrom i kjeller.

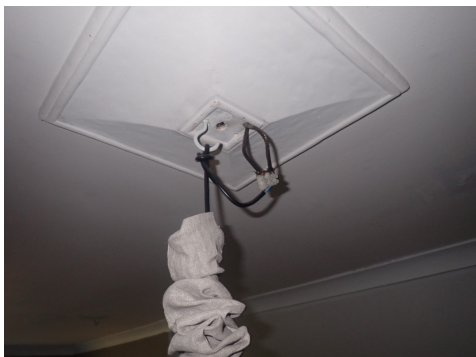
Åpne ledninger i kobling uten beskyttelse soverom i 2. etasje

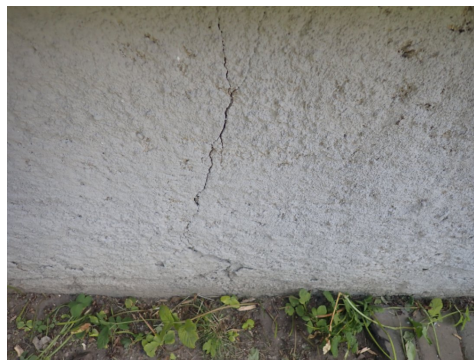
- Det er registrert horisontalriss som er symptom på jordtrykk. Stedvis riss og sprekk på innvendig grunnmur i kjeller.

Horisontal sprekk

Riss og sprekker/åpninger i grunnmur bør tettes.

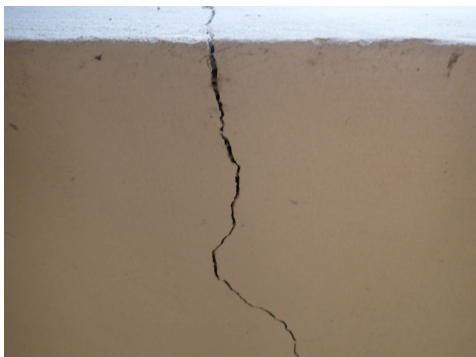
Sprekk på grunnmur i kjeller.

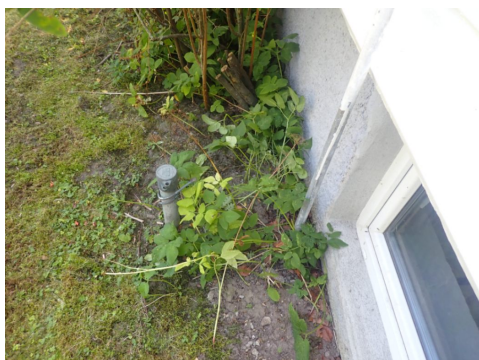
Eier opplyser at det er nedgravd brenseltank. Tanken er ikke i bruk. Eier har ingen øvrige opplysninger

Det er oppstikk av galvaniserte rør i terrenget over der tanken angivelig ligger.
