# Tilstandsrapport

Risikovurdering for Anticimex boligselgerforsikring

Blystadringen 10A  
2014 BLYSTADLIA  
Gnr./Bnr.: 103/297  
Andelsnr. : 146  
Rælingen kommune

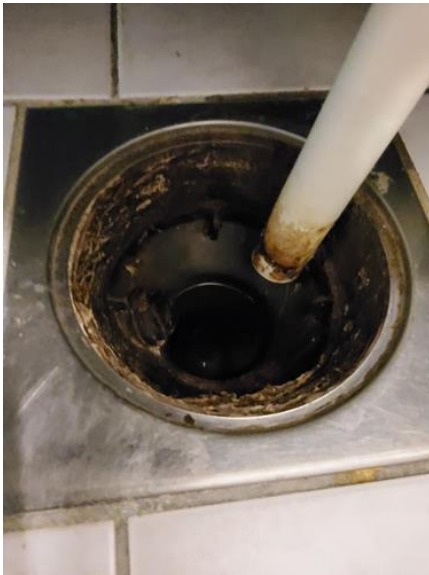
Selv om det er gjort oppgraderinger på våtrommet, er sluket ikke skiftet.

Erfaringsmessig medfører dette økt fare for lekkasje rundt sluket. Skjulte avløpsrør og sluk er vurdert til å ha en alder som tilsier begrenset/usikker restlevetid. På bakgrunn av alderen er det grunn til å varsle om risiko for skjulte avvik, svekket funksjon, usikker restlevetid eller lignende forhold som utvikles over tid.

Membran, tettesjikt og overgang til sluk. - [Sluk bad ]

Fornyng/oppgradering av våtrommet bør påregnes.

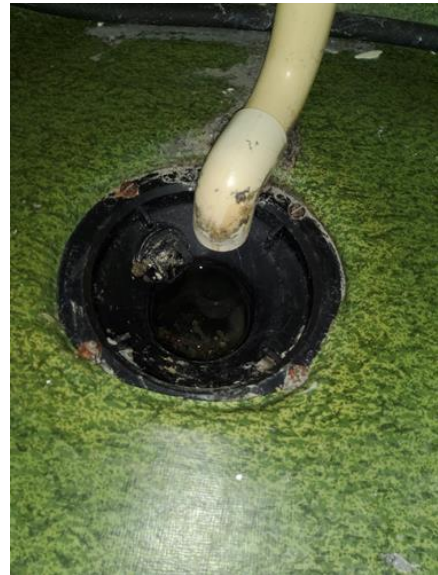
TG 3 er valgt på hele våtrommet på grunn av alder og/eller slitasjegrad. Det er blant annet registrert følgende avvik:  
Tettesjiktet/gulvbelegg har en alder som tilsier at levetiden er passert. Det observeres utettheter i gulvbelegg rundt sluket. Bakkenforliggende skader kan ikke utelukkes. Utskifting av tettesjikt må påregnes innen rimelig tid.  
Det vurderes at det ikke er benyttet tilstrekkelig tettesjikt på våtrommets veggflater. Rommet tilfredsstillende ikke krav til fukt- og lekkasjesikkerhet. Vannrør, avløpsrør og sluk i våtrom er vurdert til å ha en alder som tilsier begrenset/usikker restlevetid. På bakgrunn av alderen er det grunn til å varsle om risiko for skjulte avvik, svekket funksjon, usikker restlevetid eller lignende forhold som utvikles over tid.  
På bakgrunn av berederens alder er det grunn til å varsle om usikker restlevetid eller andre forhold som utvikles over tid. Det kan ikke utelukkes behov for reparasjon/utskiftning. Jevnlig ettersyn anbefales slik at eventuelle tiltak kan iverksettes ved behov.

Membran, tettesjikt og overgang til sluk. - [Sluk vaskerom ]

Fornyng/oppgradering av våtrommet må påregnes.

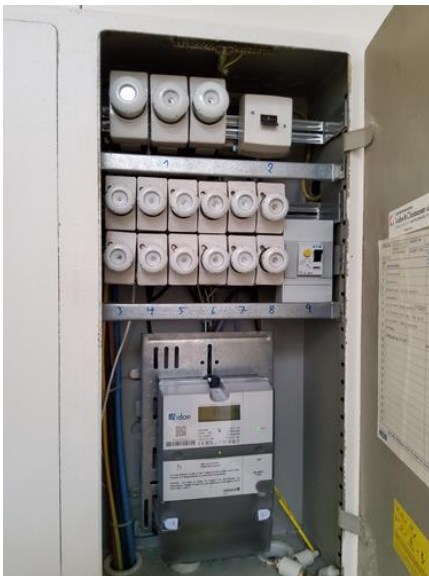
| <b>TG 2</b> | Forenklet vurdering av det elektriske anlegget | Det er ikke fremlagt dokumentasjon på de deler av det elektriske anlegget som er montert før 1999.<br>Det vurderes at det med høy sannsynlighet er utført arbeider på det elektriske anlegget etter 1999, som ikke er dokumentert med samsvarserklæring (tilstandsgrad settes i henhold til NS3600).<br>Med bakgrunn i ovennevnte avvik/manglende dokumentasjon bør det gjennomføres en utvidet el-kontroll av en kvalifisert elektrofaglig person. |

Elektrisk anlegg - [Sikringsskap ]

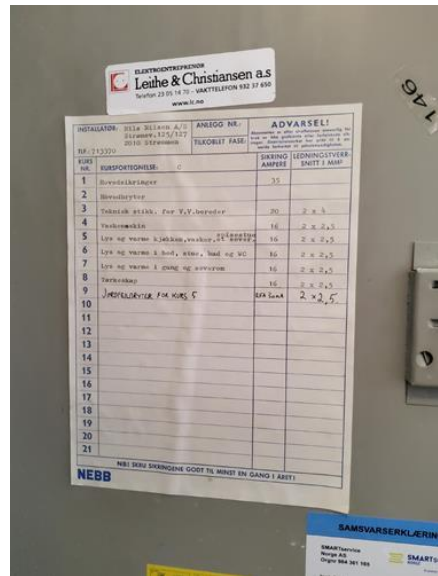
Elektrisk anlegg - [Kursfortegnelse ]
