# Tilstandsrapport

levert av Anticimex AS

Strupvegen 12A  
2386 BRUMUNDDAL  
Gnr./Bnr.: 34/108  
Andelsnr./Aksjenr. : 12301/12301  
Ringsaker kommune

Befaringsdato: 12.08.2025

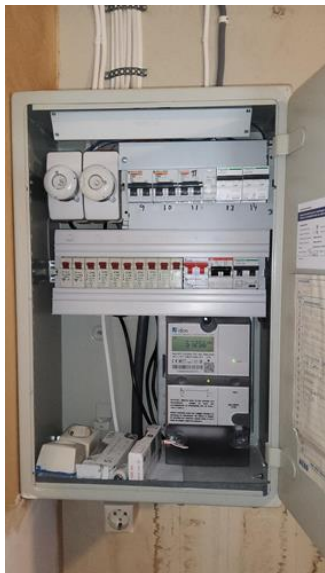
*Elektrisk anlegg - [sikringsskap]*

Fungerer hvitevarer som følger boligen som tiltenkt: Ukjent  
Forenklet vurdering:  
Er det synlige tegn til merker på kontakt (plugg) til varmtvannsbereder: Nei  
Er det synlige tegn på varmeskader (termiske skader): Nei  
Er det synlige tegn på utette kabelinnføringer i inntak og/eller sikringsskap: Nei

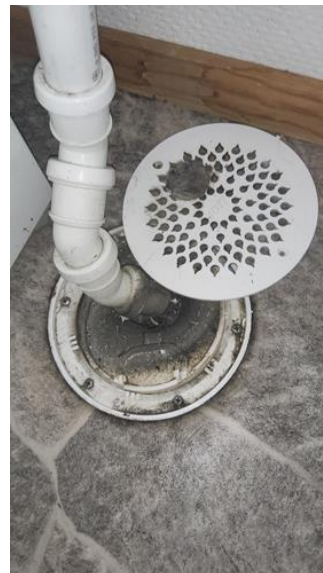
*Våtrom - [sluk vaskerom]*

På bakgrunn av alderen til for eksempel rørapplegg, tekniske installasjoner, tettesjikt og lignende er det grunn til å varsle om at forventet levetid vurderes til å være overskredet, med den risiko dette innebærer. Fallforhold i sluksonen og høydeforskjeller med tanke på lekkasjesikkerhet vurderes til å være ikke tilstrekkelig. Det er ikke benyttet tettesjikt/membran i våtsoner, noe som gjør at gjeldende krav for våtrom ikke er oppfylt. Ventilasjonen vurderes ikke til å være tilstrekkelig.

Basert på alle ovennevnte forhold vurderes våtrommet (med tilhørende bygningsdeler) til å være passert sin levetid, og det påvises tegn til funksjonssvikt. Det bør gjennomføres strakstiltak som for eksempel ytterligere undersøkelser av fagkyndige for å kartlegge eksakt tilstand, årsakssammenhenger og hvilke tiltak som skulle være nødvendig. Det må påregnes kostnader for utbedringer.

Sjablongmessig prisanslag: kr 100 000 - 300 000
