Tilstandsrapport

levert av Anticimex AS

Hans Nielsen Hauges gate 18
0481 OSLO
Gnr./Bnr.: 224/68
Oslo kommune

Befaringsdato: 02.02.2026

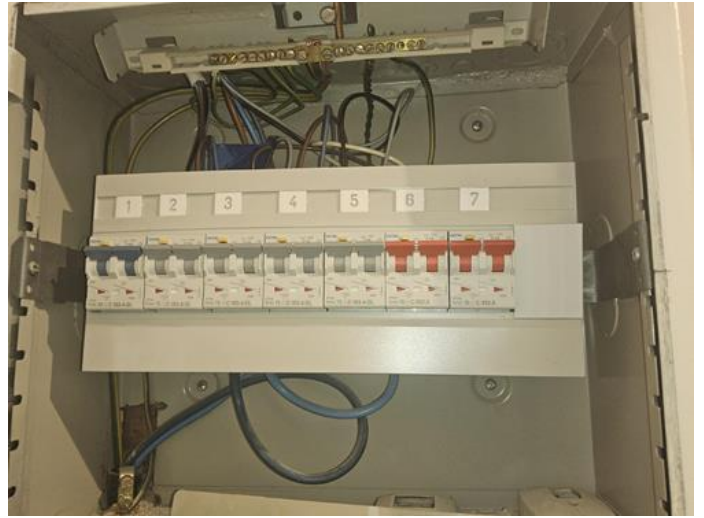
Elektrisk anlegg - [Sikringskap.]

Sikringsskap med automatsikringer plassert på vegg i entre.

Det mangler dokumentasjon/samsvarserklæring på deler av det elektriske anlegget. Dokumentasjon/samsvarserklæring skal for eksempel dokumentere hvem som har utført arbeidet, hva som er gjort, og bekrefte at arbeidet er utført i henhold til gjeldende sikkerhetskrav.

Konsekvens er at forholdet tyder på behov for at en kvalifisert elektrofaglig person gjennomfører en utvidet kontroll av det elektriske anlegget. Det er kun en slik tilleggsundersøkelse som kan gi en fullstendig oversikt over tilstanden, eventuelle feil og mangler, og hvilke tiltak som kan være nødvendige.

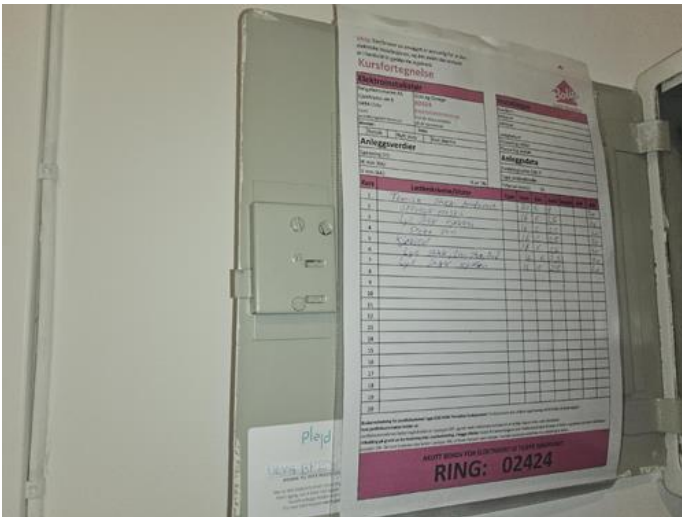
Elektrisk anlegg - [Kursfortegnelse.]

Finnes det kursfortegnelse, og er antallet sikringer i samsvar med denne: Ja.
