# Tilstandsrapport

📍 Nannas vei 1, 3153 TOLVSRØD

# gnr. 90, bnr. 167

Rapportdato: 01.05.2025

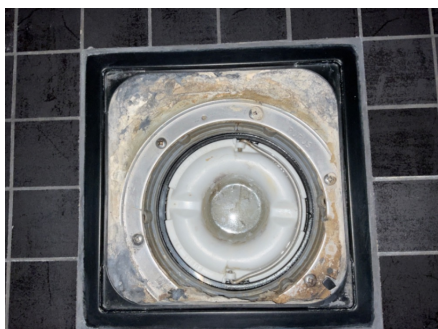
Sluk av plast i dusjsonen, mansjett er ført under klemring.

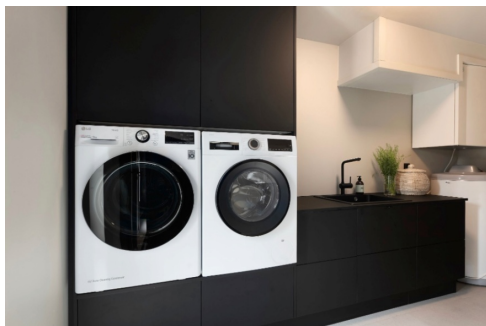
Vaskerom/Teknisk rom har fliser på gulv, sokkelflis og malte slette plater på vegger og malte slette plater i innvendig tak.  
Innredet med skap med nedfelt skyllekum og opplegg for vaskemaskin/tørketrommel.

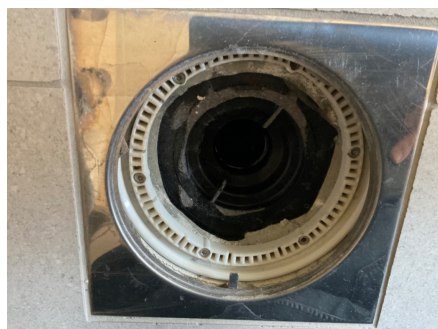
Sluk av plast i, mansjett er ført under klemring.

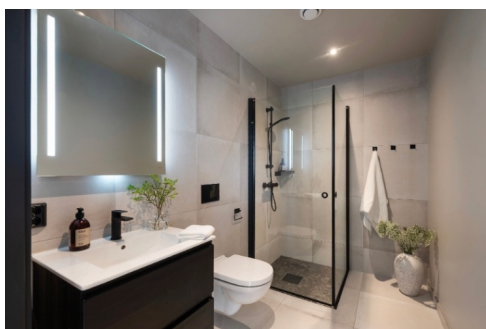
Bad har fliser på gulv med varmekabler. Flislagte og malte slette vegger og malte slette plater med downlights i innvendig tak. Innredet med servantinnredning, speil med lys, dusjdører og wc.

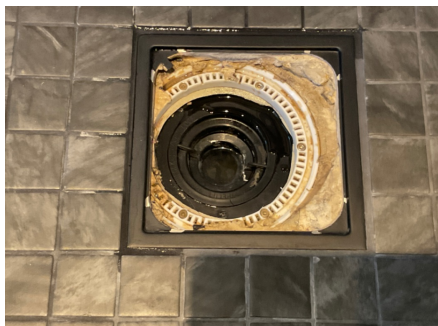
Sluk av plast i dusjsone, mansjett er ført under klemring.

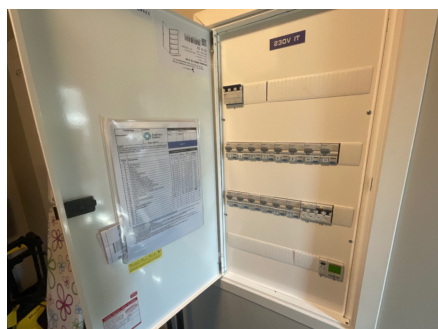
Ingen åpenbare feil eller skader ble registrert.

Det elektriske anlegget er ikke ytterligere vurdert i denne rapporten da dette krever spesiell kompetanse og autorisasjon.
