# Tilstandsrapport

📍 Nannas vei 1, 3153 TOLVSRØD

# gnr. 90, bnr. 167

Oppdragsnr.: 21041-2853

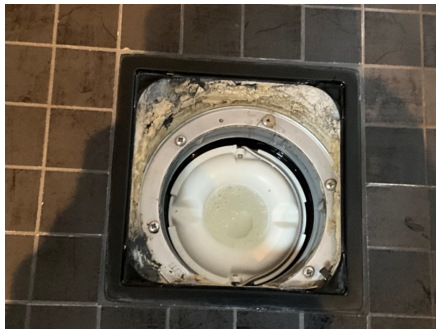
Sluk av plast i dusjsonen, mansjett er ført under klemring.

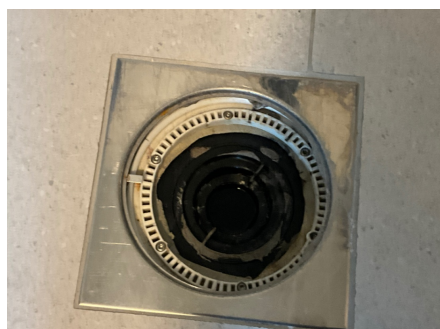
Sluk av plast, mansjett er ført under klemring.

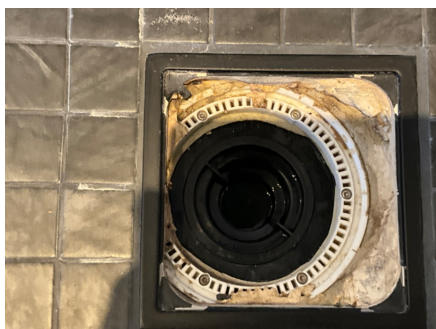
Sluk av plast i dusjsonen, mansjett er ført under klemring.
