Tilstandsrapport

Rekkehus

Hellerudveien 132 L, 0687 OSLO

Befaringsdato: 13.02.2025

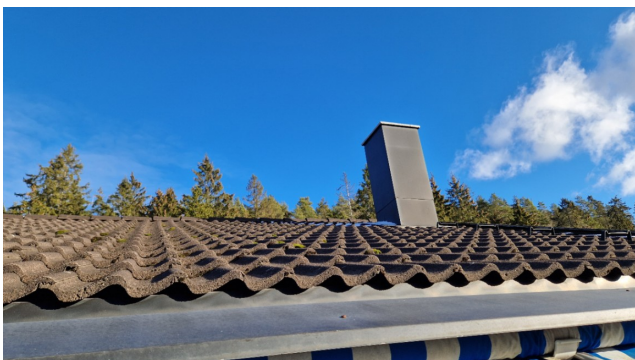
! TG 2 Nedløp og beslag

Takrenner, nedløp og beslag av stål.

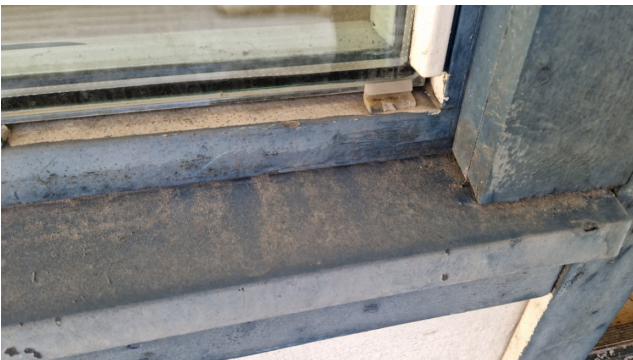
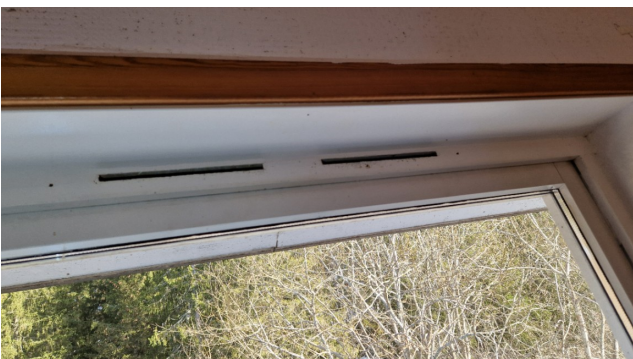
! TG 3 Vinduer - 2

vinduer i kjeller og i trappeløp

- Det er påvist vinduer med fukt/råteskader.

- Vinduer med råteskader må erstattes med nye.

Kostnadsestimat: 10 000 - 50 000

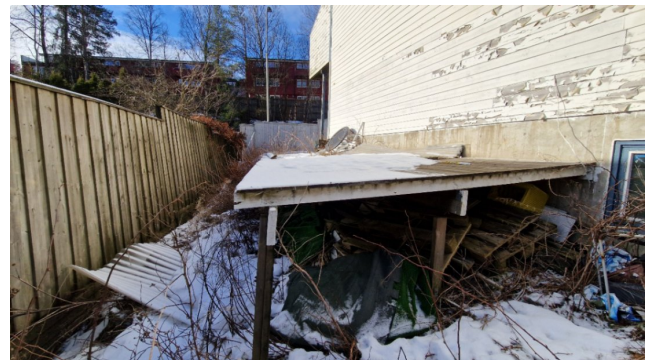
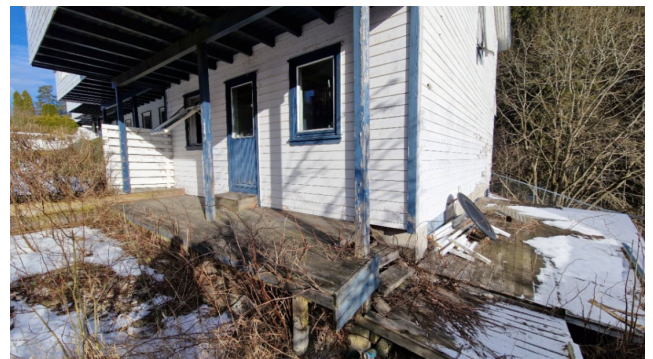
Balkonger, terrasser og rom under balkonger

Balkong 2.etg ca 15m² i trekonstruksjon mot sydvest. Verandaer i 1.etg på til sammen ca 24m² mot sydøst og mot sydvest.

- Det er ikke montert rekkverk.
- Det er påvist fukt-/råteskader i konstruksjonen.
- Rekkverket er for lavt i forhold til dagens krav til rekkverkshøyder.
- Konstruksjonene har omfattende skjevheter.

- Gjennomføre ytterligere undersøkelser og foreta utbedring av skade.
- Råteskadede konstruksjoner må skiftes ut.
- Rekkverk må monteres for å lukke avviket.

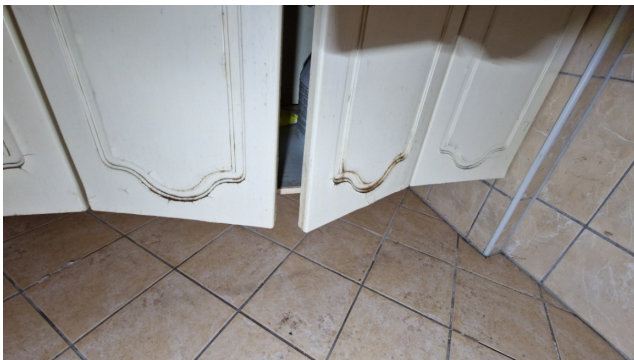
1. ETASJE > BAD

TG 2 Tilliggende konstruksjoner våtrom

Hulltaking er foretatt og det er påvist avvik i hulltakingen. Hulltaking er foretatt ved/i hull i vegg. Fuktvotemåling (vekt%) i konstruksjonen ble målt til 16, som er noe forhøyet.

- Hulltaking er foretatt og det er påvist avvik i konstruksjonen.
- Det er registrert symptom på fuktskader

- Det må foretas tiltak for å lukke avviket.

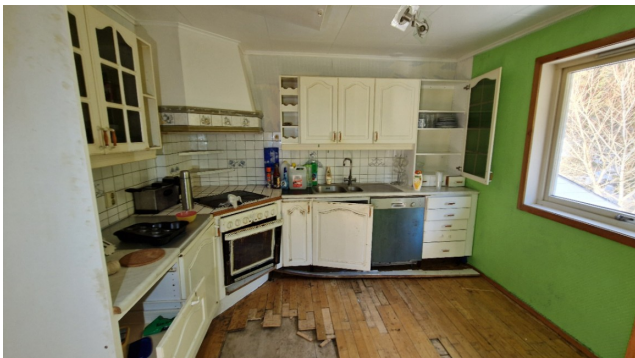
2.ETASJE > KJØKKEN

! TG 1 Avtrekk
