# Tilstandsrapport

📍 Vikengata 4, 0656 OSLO

# gnr. 233, bnr. 508

Befaringsdato: 14.03.2025

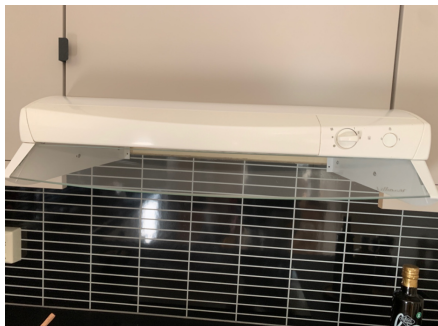
Spjellventilator over kokesone

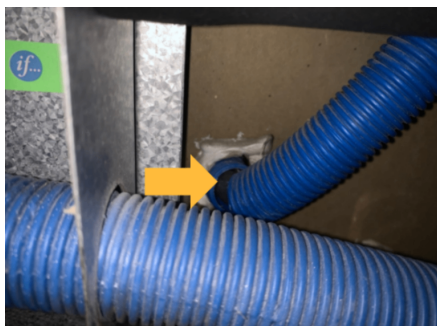
Brudd på varerør synlig inne ved rørskap.

Brudd på varerør

Forholdene bør utbedres av rørlegger. Ved lekkasje nå vil det kunne renne vann ut i konstruksjonen (inni veggen).

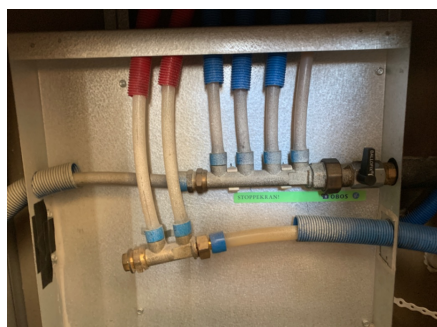
Rørskap

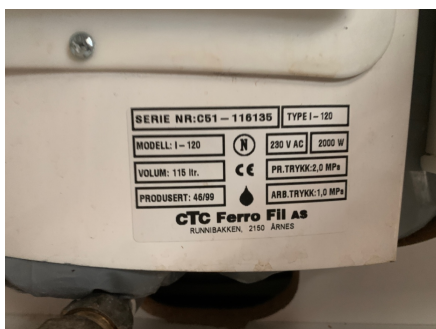
- Det er ikke påvist tilfredsstillende avrenning eller annen kompenserende løsning fra varmtvannstank.
- Det er ikke påvist tilfredsstillende el-tilkobling av varmtvannstank iht. gjeldende forskrift.
- Det er påvist at varmtvannstank er over 20 år

Bereder plassert i kjøkken

- Det bør etableres tilfredsstillende avrenning eller lekkasjesikring ved varmtvannstank.
- Det er ikke behov for utbedringstiltak siden tanken fungerer i dag, men ut ifra alder kan skader plutselig oppstå på eldre tanker.

Utskifting bør påregnes om ikke så lenge grunnet alder.
