Tilstandsrapport

📍 St. Jørgens vei 4, 0662 OSLO

gnr. 122, bnr. 148

Befaringsdato: 28.01.2025

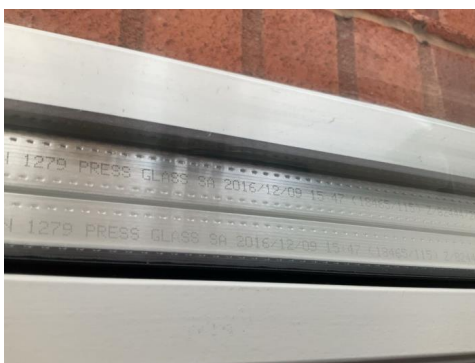
TG 1 Vinduer

Bygningen har malte trevinduer med 3-lags glass.

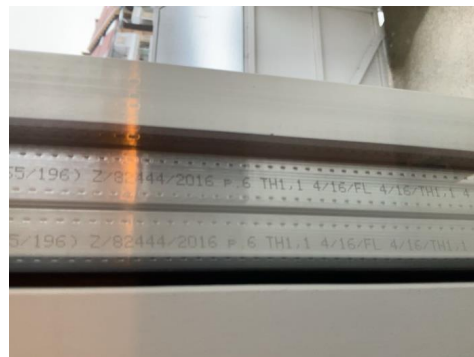
TG 1 Dører

Balkongdør med 3 lags isolerglass.

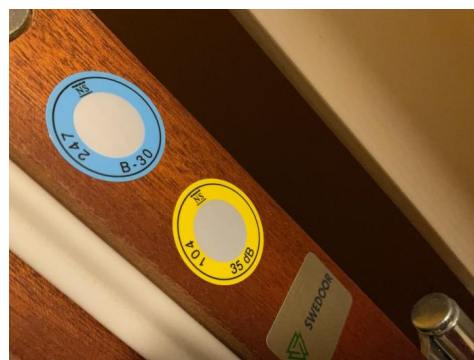
TG 1 Inngangsdør

Inngangsdøren er lyd og brannklassifisert. Glatt overflate

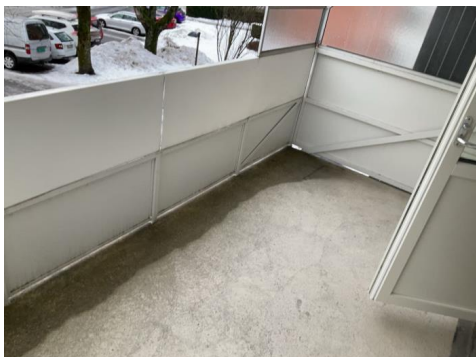
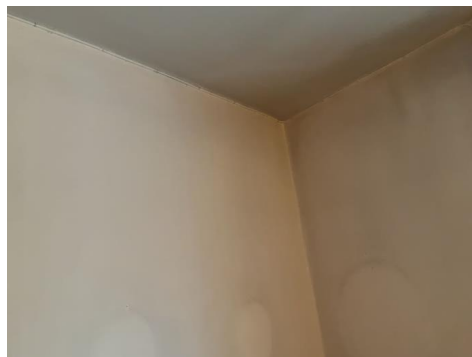
TG 1 Balkonger, terrasser og rom under balkonger

Balkong på 7,6 m². Utenpåliggende konstruksjon med betong i metalramme, hengende på strekkstag. Ubehandlet betong på gulv. Rekkverk i stål med innfelte plater. Det ble registrert fall på gulv mot ytterkant.

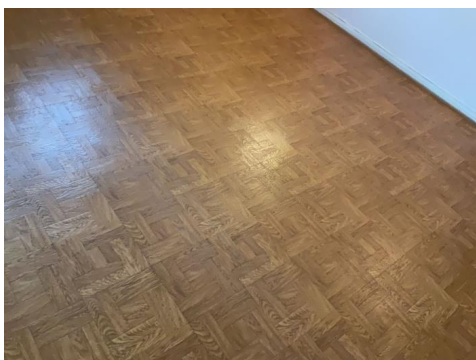
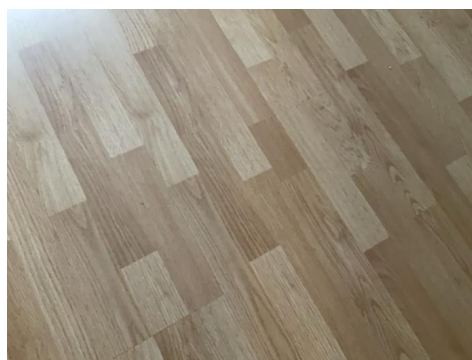
! TG 2 Overflater

Synlig slitasje overflater grunnet alder og bruk.

Det må påregnes behov for overflatebehandling.

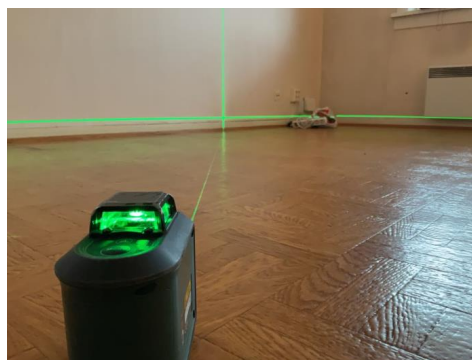
! TG 1 Etasjeskille/gulv mot grunn

Frittstående dekker utført i armert betong. Det ble registrert opp mot 10 mm planhetsavvik på gulvflater.

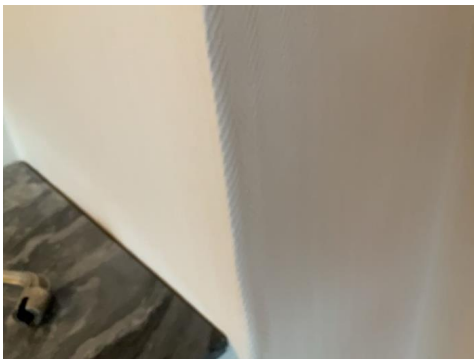
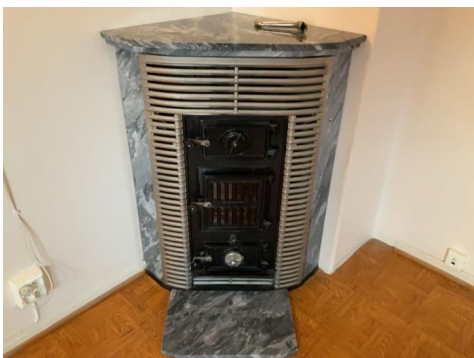
Tapetsert pipeløp

! TG 3 Pipe og ildsted

- Pipevanger er ikke synlige.

Tre sider av pipeløp tildekket med tapet.

- Pipevanger må gjøres tilgjengelig.

Fjerne tapet mot pipeløp i stue og gang.

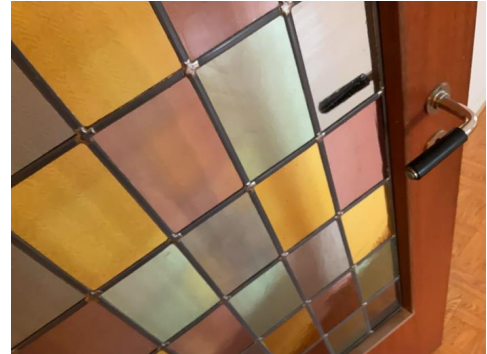
! TG 1 Innvendige dører

Dører med finert overflate. Blyglass i dør til stue.

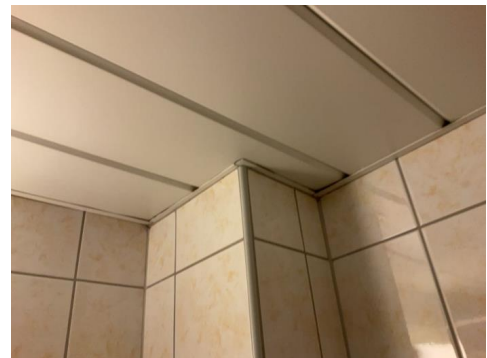
! TG 1 Overflater vegger og himling

Vegger: Fliser.

Tak: Profilerte stålplater

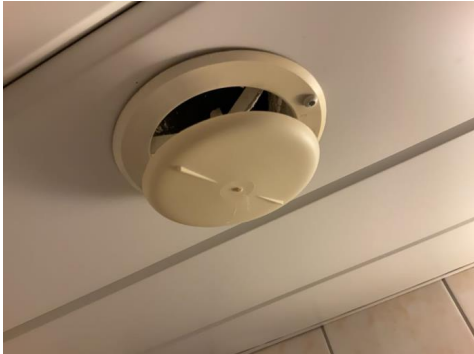
Avtrekkventil

! TG 2 Ventilasjon

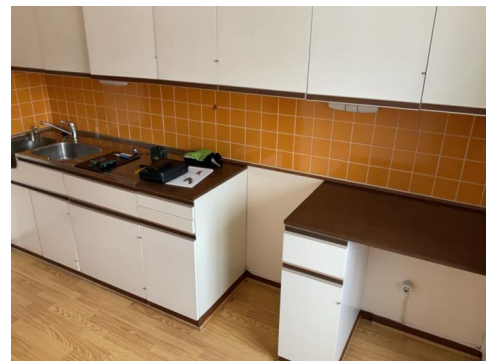
- Det er avvik:

Modernisering kjøkken om behov, Det bemerkes at dagens kjøkken er funksjonelt ok.

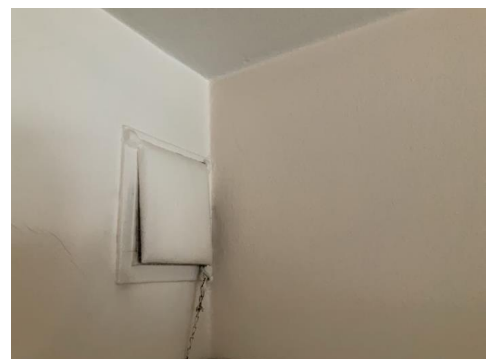
TG 2 Avtrekk

Avtrekkventil på vegg.

Det bør monteres kullfiltervifte.

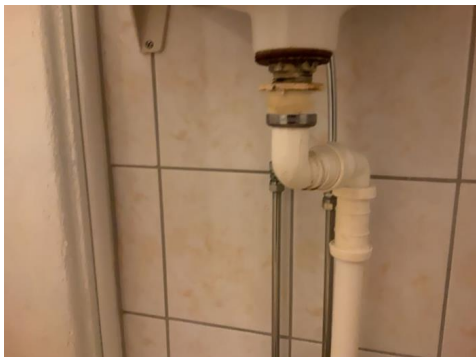
Vask bad

TG 1 Avløpsrør

Avløpsrør av plast. Synlig i servantskap bad og i kjøkkenskap med vask.

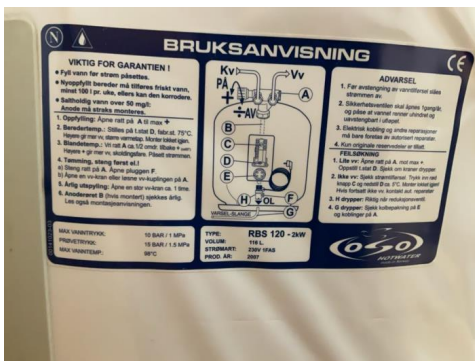
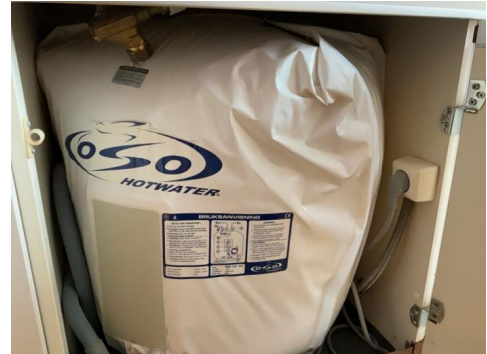
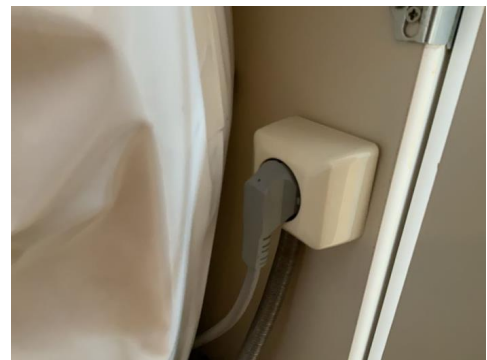
El tilkobling

TG 2 Varmtvannstank

Varmtvannstanken er på ca. 120 liter.

Hvorfor fast tilkobling er påkrevd: Det reduserer risikoen for overbelastning og varmgang i stikkontakter og det er tryggere ved lengre tids bruk, ettersom støpsel og stikkontakt ikke er designet for høy kontinuerlig belastning.

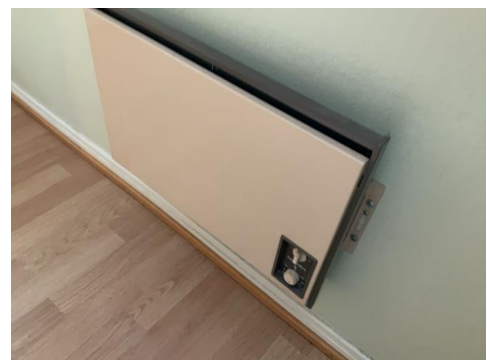
Ovn i soverom av eldre dato.
