# Tilstandsrapport

Risikovurdering for Anticimex boligselgerforsikring

Øvreveien 17B  
1405 LANGHUS  
Gnr./Bnr.: 123/116  
Nordre Follo kommune

Befaringsdato: 13.03.2025

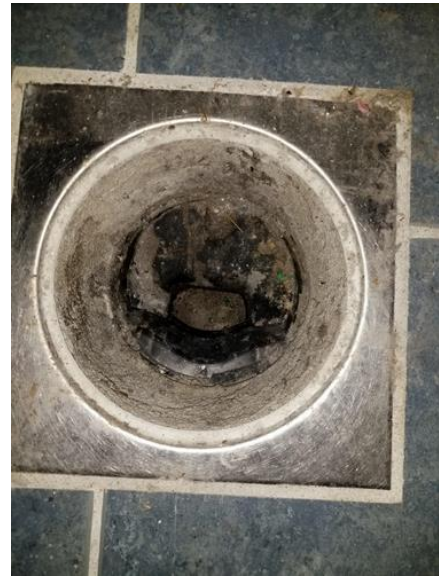
Kommentar - [Sluk vaskerom ]

Det er riss/sprekker i gulvfliser ved sluk. Utettheter i tettesjikt kan ikke utelukkes. Videre undersøkelser anbefales slik at tiltak kan iverksettes ved behov.

Nivåforskjell fra døråpning på topp overflate gulv og til hovedsluk er på tilfeldig sted målt til ca. 4 mm. Dette er vurdert til å ikke være tilfredsstillende mht lekkasjesikkerhet.
