Tilstandsrapport

Enebolig

Løvenga 1 K, 2385 BRUMUNDDAL

Rapportdato: 07.05.2026

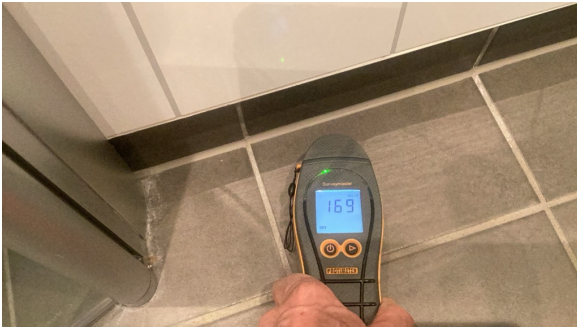
Ved enkle fuktsøk registrerte jeg ingen unormale verdier.

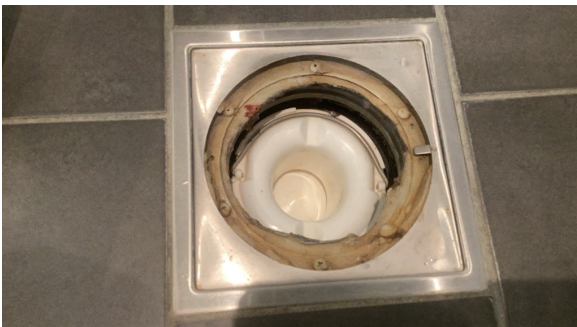
Kontroll av sluk.

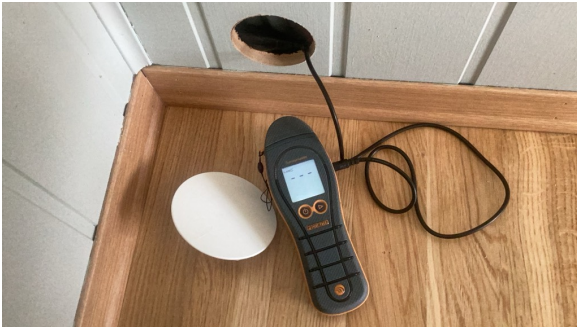
Hulltaking er utført, det ble ikke påvist unormale forhold i området rundt der hulltaking ble utført. Jeg gjør oppmerksom på at dette er en stikkprøve og det kan ikke utelukkes at det er skader eller avvik andre steder i konstruksjonen.

Ved fuktmåling ble det registrert tørre verdier (under 12%).

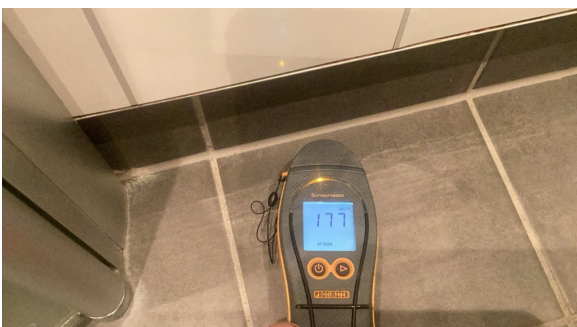
Ved enkle fuktsøk registrerte jeg ingen unormale verdier.

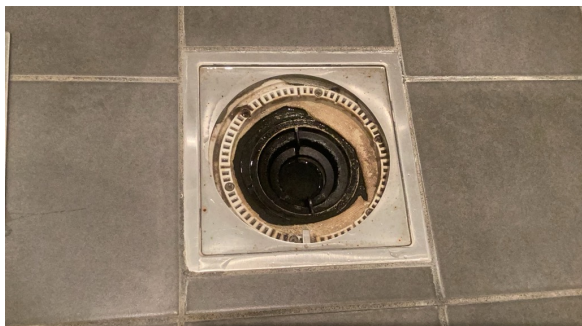
Kontroll av sluk.

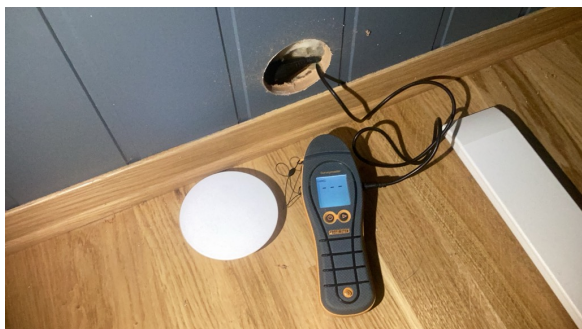
Hulltaking er foretatt for å tilfredsstille forskrift, men det var ikke mulig å ta hull på den mest fuktutsatte plassen.

Ved fuktmåling ble det registrert tørre verdier (under 12%).

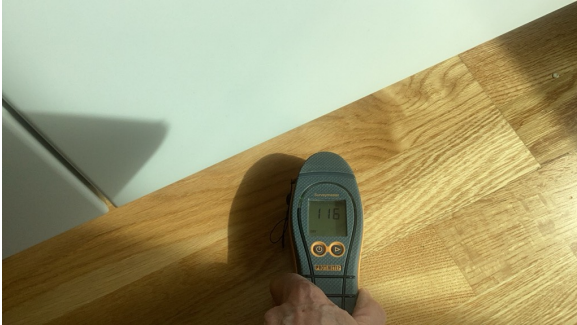
Ved enkle fuktsøk registrerte jeg normale verdier.

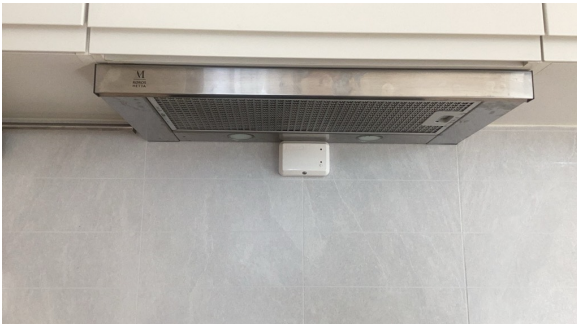
Kjøkkenvifte.

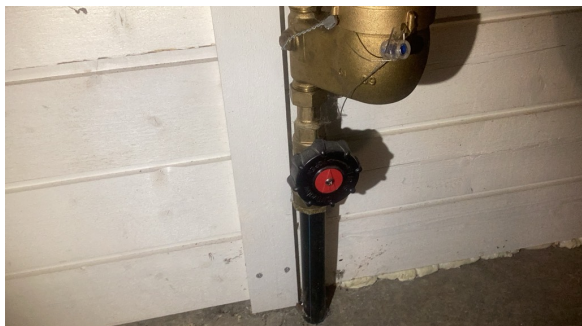
Stoppekran.

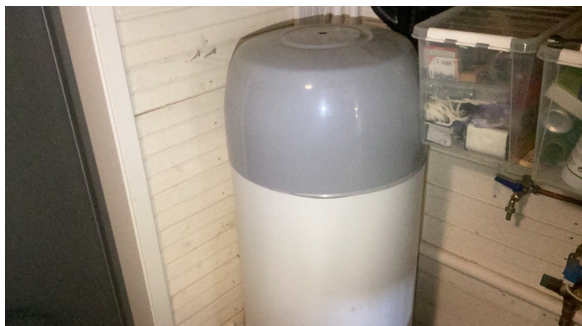
Varmtvannstank.

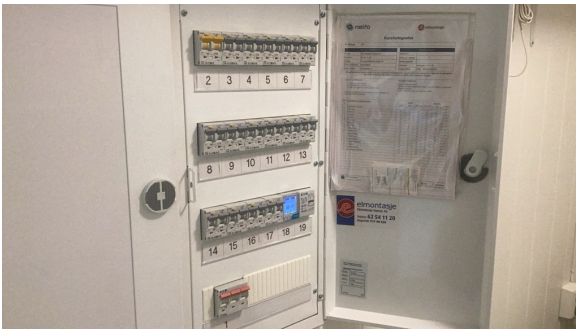
12. Foreta en helhetsvurdering av det elektriske anlegget, dets alder, allmenne tilstand og fare for liv og helse. Bør det elektriske anlegget ha en utvidet el-kontroll?
Ja Det er fremvist rapport på elkontroll fra 12.01.2021 med 6 avvik som ikke er lukket.

Sikringsskap.

Det bør gjennomføres nødvendige tiltak for å utbedre avvikene innen helse, miljø og sikkerhet, som beskrevet under punktet "Elektrisk anlegg" i rapporten. Manglende utbedring kan medføre økt risiko for personskade, brann eller andre alvorlige konsekvenser.
