Tilstandsrapport

📍 Åsbråtan 141, 1352 KOLSÅS

gnr. 91, bnr. 271

Befaringsdato: 21.04.2026

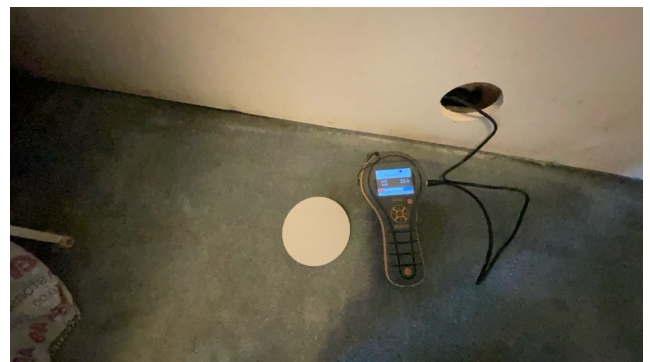
TG 2 Rom Under Terreng

Hulltaking er foretatt på hovedsoverrommet og det er registrert 23,4 vektprosent fukt i trevirke. Det er gjennom hulltaking påvist høyt fuktnivå inne i trekonstruksjonen men ikke påvist fuktskader. Multimur er en særlig fuktutsatt konstruksjon og har høy skadefrekvens. Skjulte skader kan forekomme og byggemetoden er ikke lenger i bruk. For å unngå soppangrep på trevirke, må trevirke inneholde mindre enn 20 vektprosent fukt. Høy luftfuktighet kan over tid føre til muggvekst eller sverting av materialer. Samtidig kan materialer og konstruksjoner bli ødelagt.

Overvåk konstruksjonen jevnlig for å se an utviklingen over tid og foreta tiltak for å unngå fuktskader. Ytterligere undersøkelser må gjennomføres for å få kartlagt tilstanden og omfanget på eventuelle skader. Multimur elementer veier lite og består av skumisulering og gipsplater. Elementene kan fjernes uten at grunnmurkonstruksjonen svekkes. Forholdet bør ses i sammenheng med at dreneringen har oppnådd mer enn halvparten av forventet brukstid.

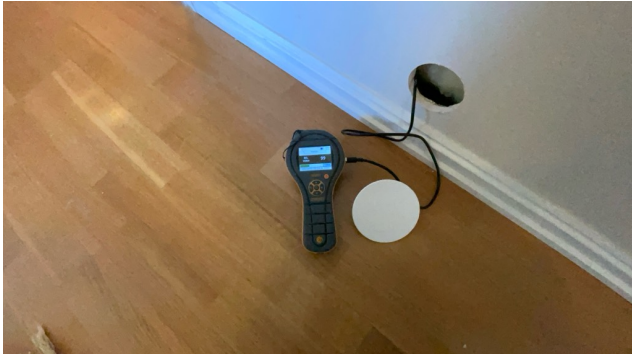
Hulltaking er foretatt uten å påvise unormale forhold.
