# Tilstandsrapport

AKSJELEILIGHET I BOLIGBLOKK

Brettevilles gate 23, 0481 OSLO

Befaringsdato: 20.01.2026

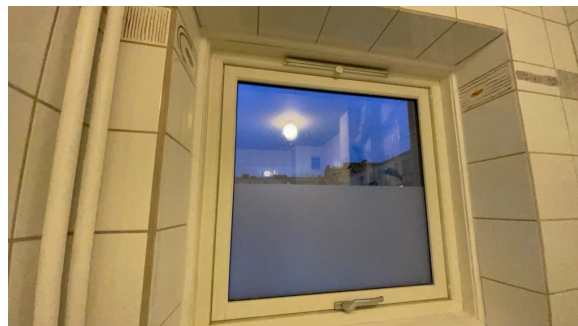
Vindu på bad.

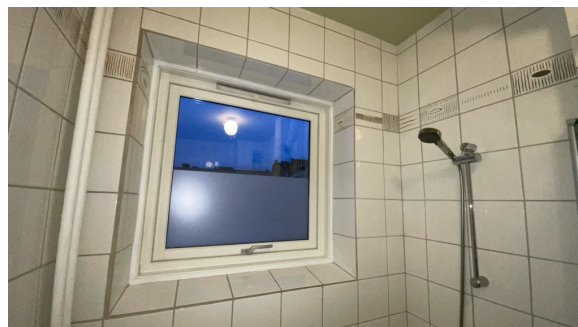
Vindu er utsatt for vannsøl.

Ingen umiddelbare tiltak ansees som nødvendig men vær klar over avvikene.

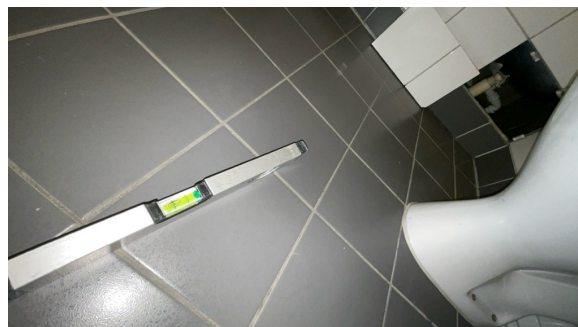
Fallforhold målt i retning sluk.

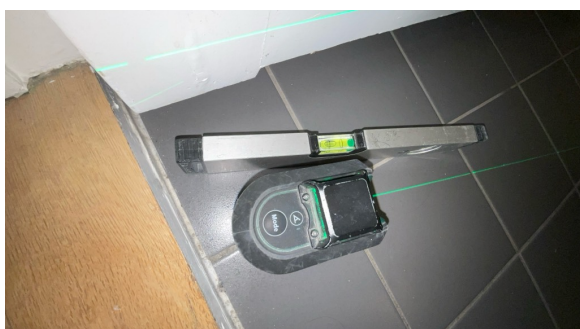
Fallforhold målt i retning sluk.

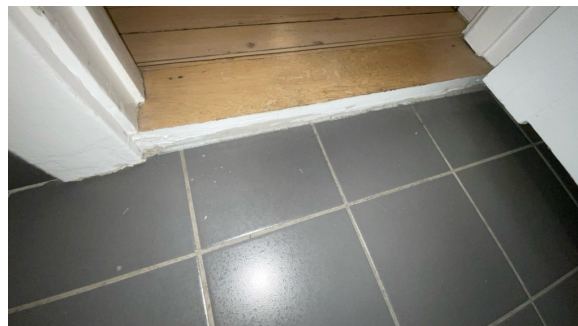
Overgang ved dørterskel.

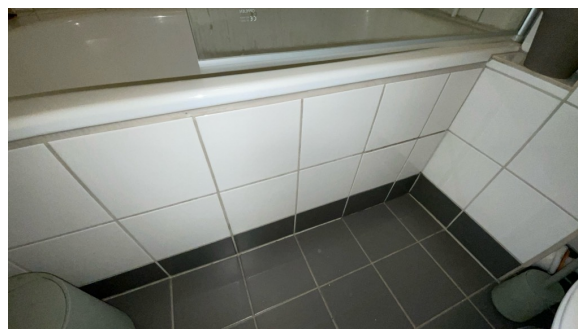
Innmurt badekarfront har ikke tilfredstillende lufting.

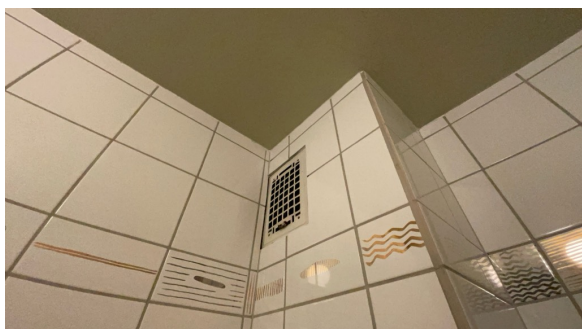
Original ventilrist.

- Elektrisk avtrekksvifte bør monteres for å lukke avviket.

Dersom tillatt i boligaksjelaget og teknisk mulig anbefales det montering av elektrisk avtrekksvifte.

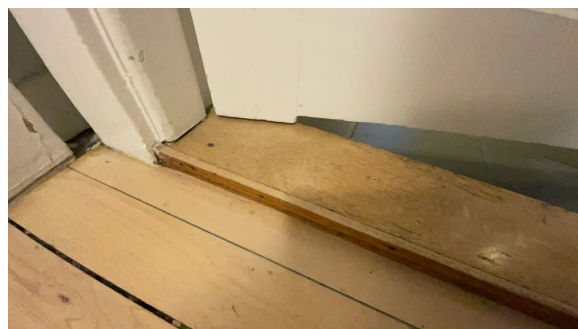
Luftespalte under dørbladet.

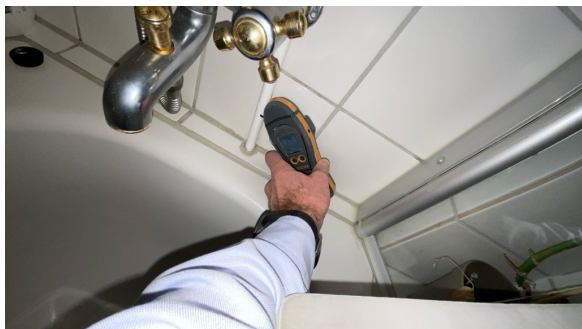
Protimeter fuktapparat: Gjorde ingen unormale utslag over badekarkanten men det kan ikke utelukkes fuktighet i murveggen under badekaret.

Fuktsøk med Protimeter fuktapparat over badekarkanten.

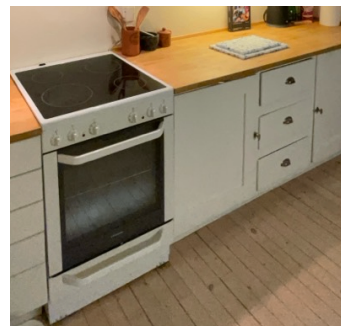
Original innredning.

På generelt grunnlag må det påregnes oppgraderinger av innredning. Det er ikke gitt en kostnadsvurdering da det avhenger helt av hva som blir gjort og omfanget av det.

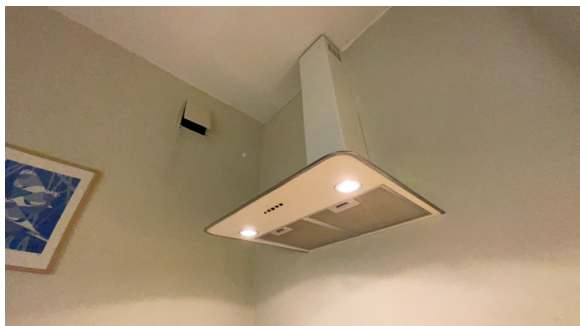
Ventilator med kullfilter.

- Om mulig bør det etableres mekanisk/forsert avtrekk ut fra kokesonen.

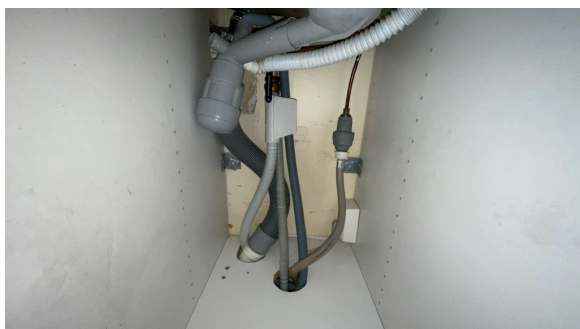
Røropplegg på kjøkken.

- Det er ikke behov for utbedringstiltak siden anlegget fungerer i dag, men ut ifra alder kan skader plutselig oppstå på eldre anlegg.
- I forbindelse med oppgradering av våtrom vil det være naturlig med utskiftning av rør.

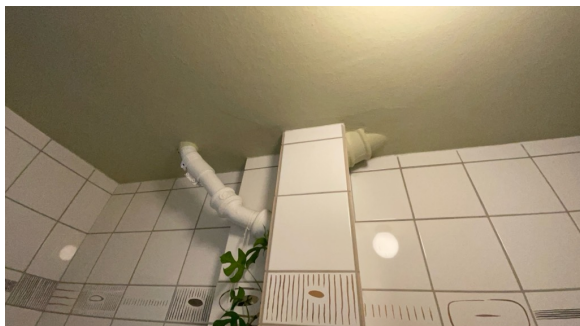
Rørapplegg er dels innkasset på badetrom.

- Det er ikke behov for utbedringstiltak siden anlegget fungerer i dag, men ut ifra alder kan skader plutselig oppstå på eldre anlegg.
- Eldre avløpsrør har blant annet større sannsynlighet for lekkasjer, noe som kan føre til omfattende og kostbare vannskader i boliger.
