# Tilstandsrapport

Risikovurdering for Anticimex boligselgerforsikring

Waldemar Aunes veg 15 B  
7027 TRONDHEIM  
Gnr./Bnr.: 100/158  
Andelsnr./Aksjenr. : 416/416  
Trondheim - Tråante kommune

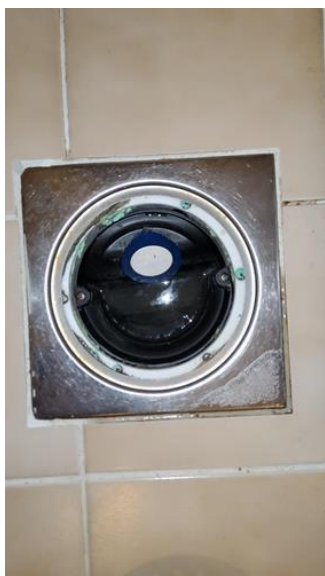
*Våtrom - [Sluk bad]*

På bakgrunn av alderen til for eksempel tettesjikt og lignende er det grunn til å varsle om risiko for skjulte avvik, svekket funksjon, usikker restlevetid eller lignende forhold som utvikles over tid, men ikke lar seg observere direkte. Det ble registrert slitasje, elde og lignende avvik på synlige overflater. Det observeres riss og sprekker i flisfuger i dusjsonen (gulv og vegger), noe som kan være en indikasjon på utettheter i våtrommets tettesjikt. Elastiske fuger har stedvis manglende vedheft. Det registreres bomlyd (tegn til hulrom) under enkelte gulvfliser. Ventilasjonen vurderes ikke til å være tilstrekkelig.

Med bakgrunn i at våtrommets vegger er av mur/betong er det ikke praktisk mulig å gjennomføre fuktmåling/hulltaking i et område der det erfaringsmessig forekommer skader. Hulltaking og fuktmåling i lukkede konstruksjoner er derfor ikke utført. Tilstanden inne i konstruksjonen er ikke kjent.

Det gjøres oppmerksom på at våtrommets anbefalte brukstid er passert. Basert på alle ovennevnte forhold bør det gjennomføres jevnlig ettersyn av våtrommet, slik at nødvendige tiltak kan iverksettes. Eksakt tilstand på bygningsdeler som ikke lar seg inspisere er ikke kartlagt. Våtrommets eventuelle restlevetid er ikke kjent, og det må påregnes tiltak i fremtiden.

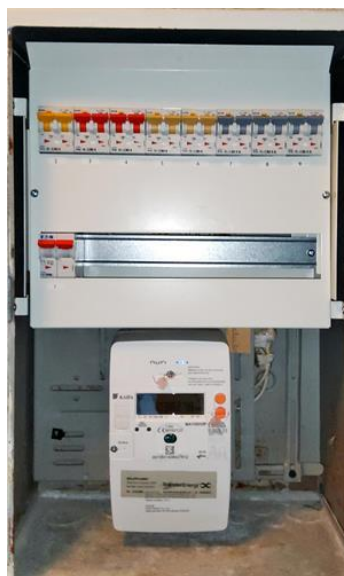
*Elektrisk anlegg - [Sikringsskap]*

Sikringsskap med automatsikringer plassert i gang utenfor leilighet.  
Leiligheten har hovedsakelig skjult elektrisk anlegg.

Forenklet vurdering:  
Er det synlige tegn til merker på kontakt (plugg) til varmtvannsbereder: Nei.  
Er det synlige tegn på varmeskader (termiske skader): Nei.  
Er det synlige tegn på utette kabelinnføringer i inntak og/eller sikringsskap: Nei.
