Tilstandsrapport

📍 Myrbakkveien 2, 1088 OSLO

Befaringsdato: 08.04.2025

Foretak: Snare Boligvurdering AS

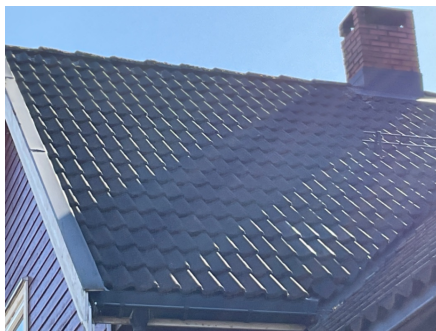
Begroing kan over tid potensielt føre til skader, og bør derfor fjernes.

Tektekingen har oppnådd en alder hvor slitasje kan øke risikoen for lekkasjer. Følg derfor nøye og jevnlig med på tilstanden. På et tidspunkt må taket fornyes, men det er vanskelig å si nøyaktig når.

Begroing på takstein.

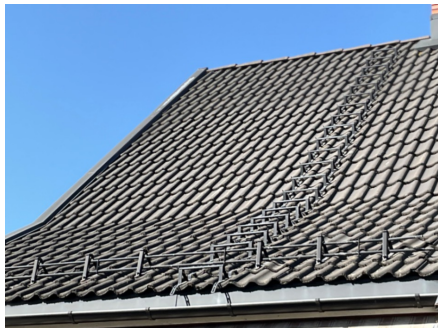
Eldre beslag, renner og nedløp kan gi økt risiko for utettheter. På sikt må utskiftning av disse påregnes, men nøyaktig når er vanskelig å si noe om. Overvåk derfor tilstanden jevnlig.

Beslag med bruksslitasje.

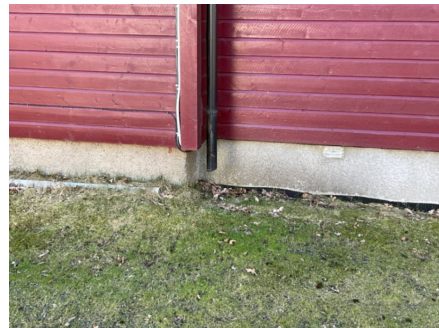
Bortledning av vann må sees i sammenheng med terrengforhold og drenering lengre ned i rapporten. Konsekvensen er økt risiko for fuktbelastning mot grunnmuren.

Utløp mot terreng, men uten tilfredsstillende fall.

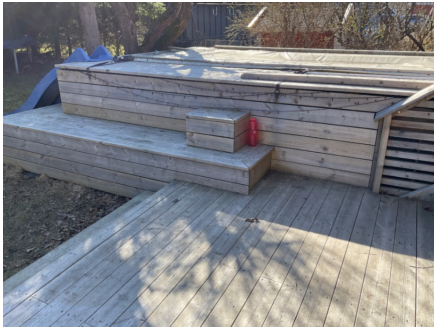
Konsekvensen av avvik må sees i sammenheng med personsikkerhet.

Mangler rekkverk.

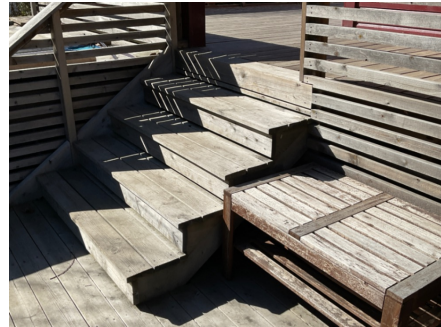
Mangler rekkverk.

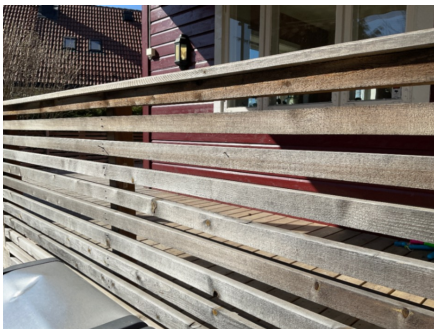
Glipper med mulighet for klatring.

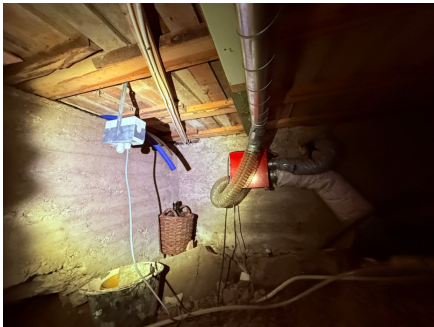
Løse ledninger knyttet til avfukter, som må festes.

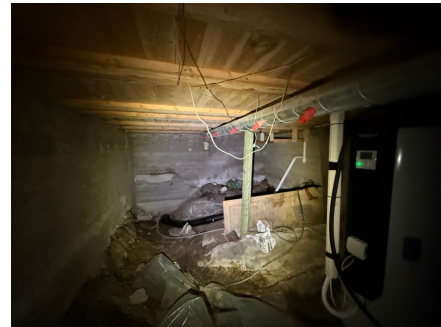
- Det er ikke tilfredsstillende fall på terreng i rommet.
- Det er begrenset ventilering av kryperommene.
- Det er registrert vann på gulv i rommet.
- Saltutslag er registrert, som er et symptom på fukt.
- Det er ingen fuksikring over terrenget.

Det er vann i kryperommet, som kan øke luftfuktigheten i rommet. Det anbefales å gjøre tiltak for å begrense vann i kryperommet.

Oversiktsbilde krypekjeller.

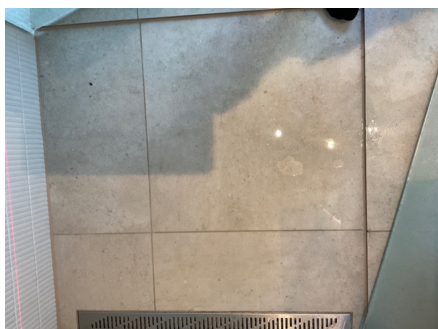
Noe vannansamlinger etter enkel vanntest.

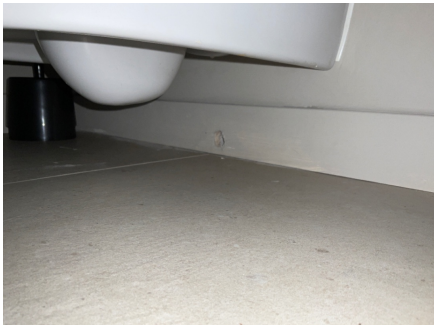
- Det er avvik:
 - Det mangler automatisk vannstopper knyttet til den innebygde sisternen.

Det bemerkes av drenerørret er noe høyere enn gulvet. Konsekvensen av dette er at en mengde vann kan samle seg i innkassingen før den synliggjøres i rommet.

Drensspalte, men uten synlig automatisk lekkasjesikring.

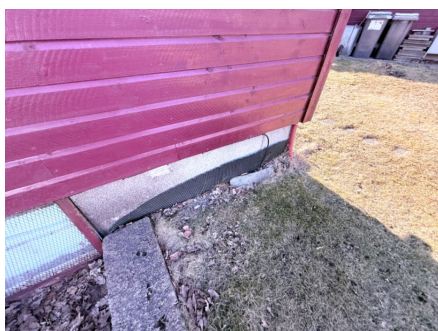
- Mer enn halvparten av forventet levetid på drenering er overskredet.
- Utvendig drencplast er ikke festet mot grunnmuren.
- Det er registrert vann og symptomer på fuktpåkjenninger i kryperom og i grunnmuren.

Symptomer på fuktpåkjenninger i kryperom/grunnmur indikerer at dreneringen ikke er tilfredsstillende, og som kan medføre videre fuktpåkjenninger.

Løs drensplast.

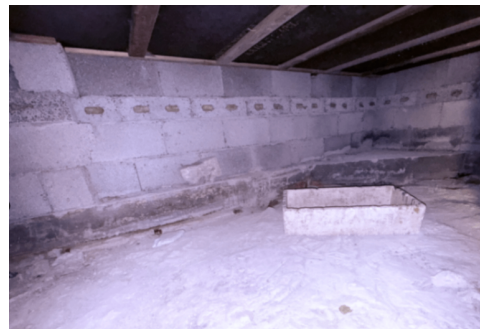
Mur i lettlinkerbetong.
