# Tilstandsrapport

Risikovurdering for Anticimex boligselgerforsikring

Ringgata 81  
2318 HAMAR  
Gnr./Bnr.: 1/1720  
Hamar kommune

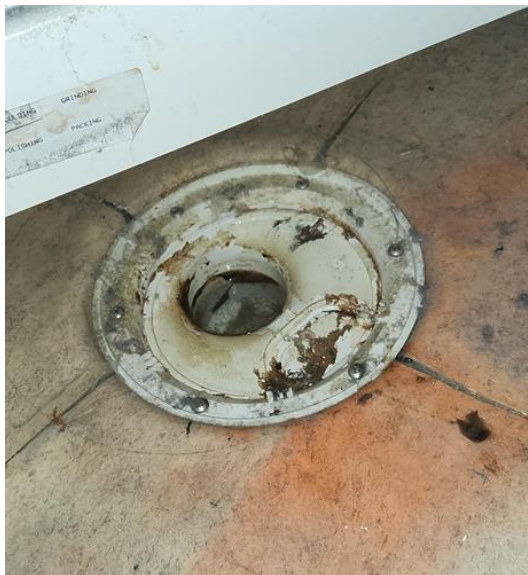
Avløpsrør (ink. sluk) - [Sluk - Bad, 1. etasje]

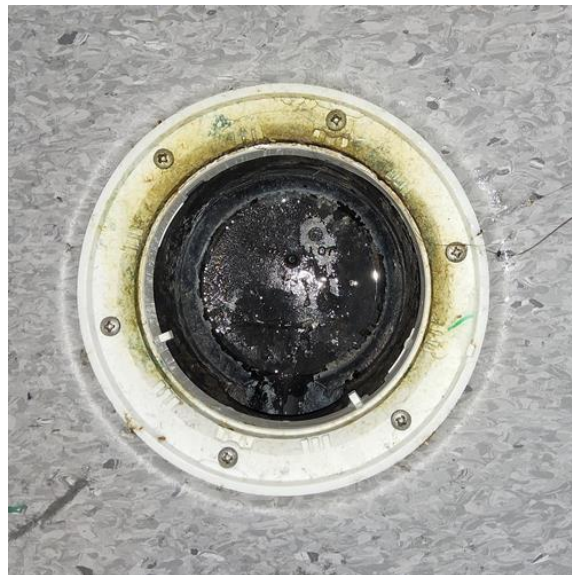
Avløpsrør (ink. sluk) - [Sluk - Bad, 2. etasje]

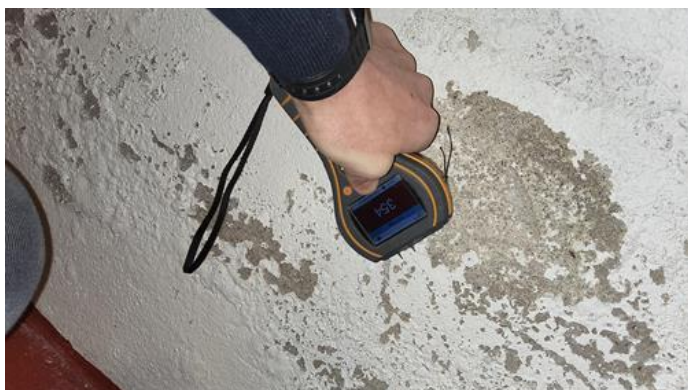
På bakgrunn av alderen til røropplegg og lignende er det grunn til å varsle om risiko for skjulte avvik, svekket funksjon, usikker restlevetid eller lignende forhold som utvikles over tid, men ikke lar seg observere direkte. Skuket av støpejern er betydelig rustpreget. Det er ikke benyttet tettesjikt/membran i våtsoner, noe som betyr at våtrommet ikke er beskyttet med et vanntett sjikt. Det registreres slitasje/elde og lignende avvik på synlige overflater. Avflassing av maling og avleiring av salt observeres på grunnmur/gulv mot grunn. Dette vurderes å være et resultat av fuktvandring i konstruksjonen og tyder på svakheter med dreneringen. Overflatesøk med fuktindikasjonsinstrument ble gjennomført, og det ble registrert forhøyede verdier. Det er lite ventilasjon i rommet, noe som kan føre til økt fuktbelastning.

Overflater vegger - [Avsflissing av maling/saltutslag og utslag på fuktindikator - Vaskerom]

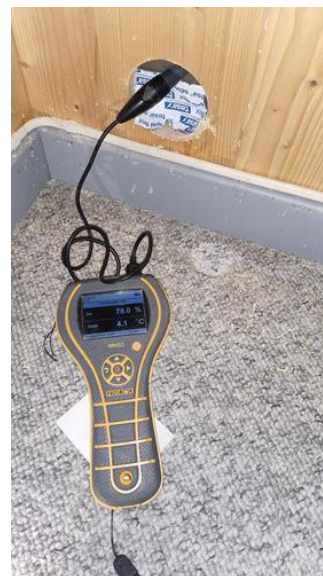
Kjelleren (bod 5) har vegger under bakkenivå som er utlektet fra grunnmuren. I tillegg vurderes gulvet i bod 5 å være et tilfarergulv (opplektet gulv). Det er foretatt hulltaking og utført fuktmåling med egnet instrument i utlektet veggkonstruksjon. Målingen gir kun et øyeblikksbilde av forholdene og kan for eksempel endre seg med årstider, fukt- og temperaturforhold. Det ble registrert forhøyede fuktverdier. Relativ fuktighet ble målt til 78,0 prosent, ved 4,1 celsius. Eksakt årsak er ikke kjent, men svakheter med dreneringen vurderes til å være en medvirkende årsak. Hulltaking i forbindelse med fuktmåling viser at konstruksjonen har en oppbygging som vurderes til å være en risikokonstruksjon. Det observeres innvendig dampspærre i veggkonstruksjonen, noe som erfaringsmessig er forbundet med forhøyet risiko for fuktproblematikk (innvendig dampspærre hindrer uttørring). Skjulte eller bakenforliggende skader kan ikke avkreftes.

Konstruksjoner (tilfarergulv, himling og vegger). - [Hulltaking og fuktmåling i utlektet kjellervegg - Bod 5]

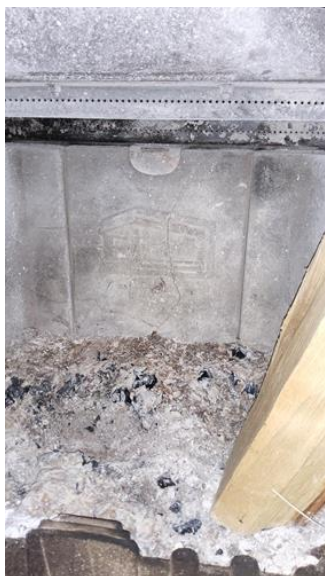
Det registreres sprekker i ildfast steinplate inne i peisens forbrenningskammer. Forholdet vurderes til å ikke være av større praktisk betydning slik det ser ut i dag, men forholdet bør holdes under oppsikt slik at tiltak kan iverksettes ved behov/videre negativ utvikling.

Ildsteder inne i boligen - [Sprekker i steinplate inne i peisens forbrenningskammer]

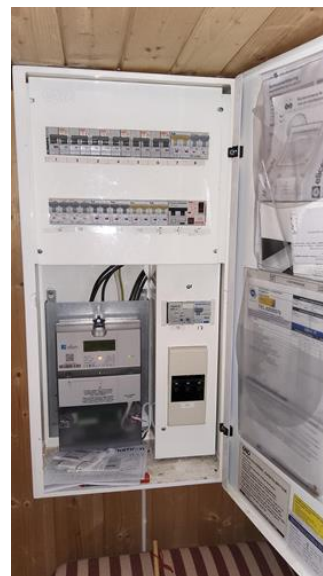
Forenklet vurdering av det elektriske anlegget - [Sikringsskap]

Er det synlige tegn til merker på kontakt (plugg) til varmtvannsbereder: Nei.  
Er det synlige tegn på varmeskader (termiske skader): Nei.  
Er det synlige tegn på utette kabelinnføringer i inntak og/eller sikringsskap: Nei.

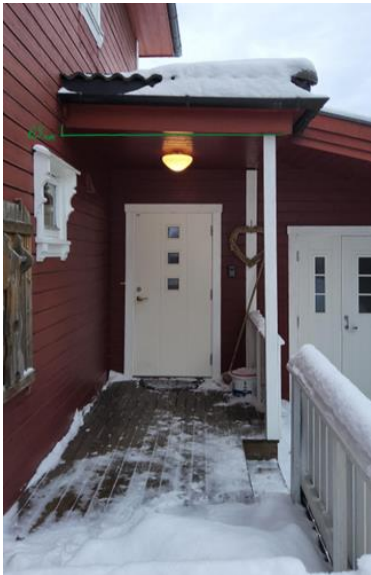
*Konstruksjon - [Synlige skjevheter i takkonstruksjonen/overbygget over inngangspartiet]*

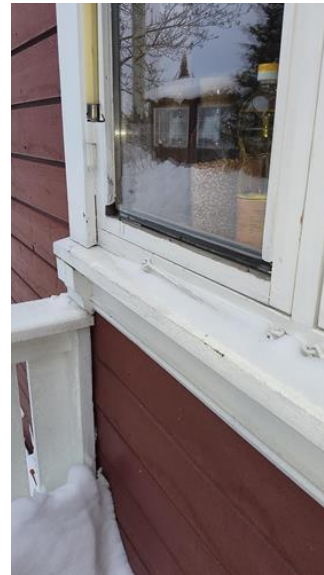
| TG 2 | Vinduer | <p>Enkelte vinduer bærer preg av slitasje og elde. Det er ikke observert synlige skader av større betydning med unntak av vinduet på kjøkkenet, men basert på tilstanden er restlevetiden usikker.</p> <p>Vinduet på kjøkkenet har en skade/manglende vannbord/list i nedre del av vinduet. Forholdet vurderes til å medføre økt risiko for fuktinntrengning og redusert levetid. Tiltak bør påregnes.</p> |

*Vinduer - [Manglende vannbord/list i nedre del av vindu på kjøkken]*
