Tilstandsrapport - NS 3600:2018

Håkon Jarls vei 3

Gnr: 249 Bnr: 755 Snr: 7

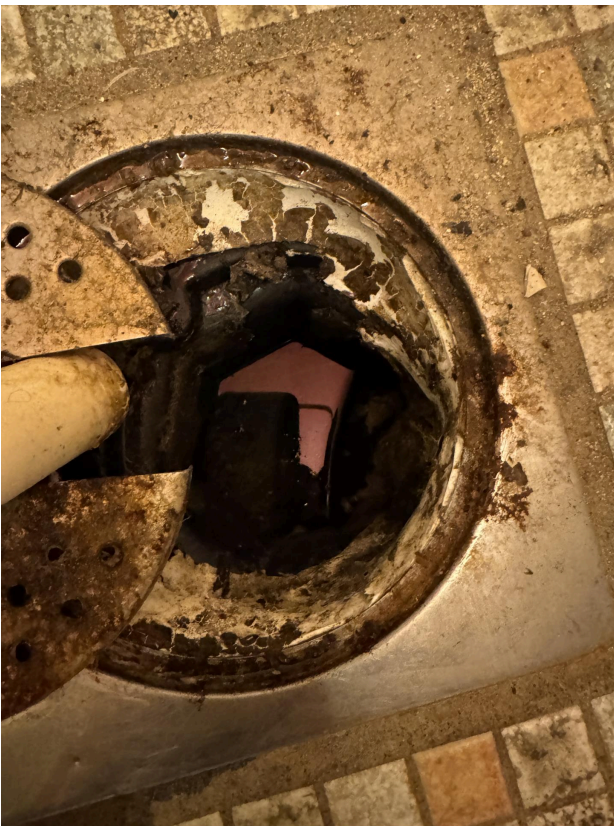
Opprinnelig plastsluk med klemringløsning. Det er ikke synlig membran.

Det er grunn til å tro at gulv er flislagt på opprinnelig gulvbelegg. Dette grunnet det som kan se ut som et gulvbelegg ved gjennomføring av et vannrør i gulvet.

Generelt dårlig fall og det er registrert endel svanker som gir mindre lokalt motfall.

Høyde mellom slukrist og topp fliser ved dør er kun ca 10 mm. Avslutning av eventuelt tettesjikt ved dør som er viktig for lekkasjesikring av rommet er ikke synlig. Således kan ikke faktisk høydeforskjell topp sluk og tettesjikt/membran ved terskel som skal være minimum 25 mm. vurderes uten fysisk inngrep.

- det er påvist varierende fuktighet i deler av vegg i dusjsone og under- og ved servant som er sterke symptomer på lekkasjer.

- Rommet fremstår så langt det er synlig med opprinnelig våtromskonstruksjon fra 1977 og forventet brukstid for våtrom er oversteget. Rommet er heller ikke bygget etter de prinsipper dagens løsninger krever, både hva gjelder utførelse og egnede produkter som membraner og tettesjikt.

Opprinnelig sluk. Forhold knyttet til membran/tettesjikt er uoversiktlig og ikke synlig.

Det må påregnes full rehabilitering av rommet. Påvist usikkerhet til fukt i vegg og rommets alder betyr at det er behov ytterligere undersøkelser for å avdekke eventuelle skader.

Kostnadsestimat kr.: 250 - 350 000,-

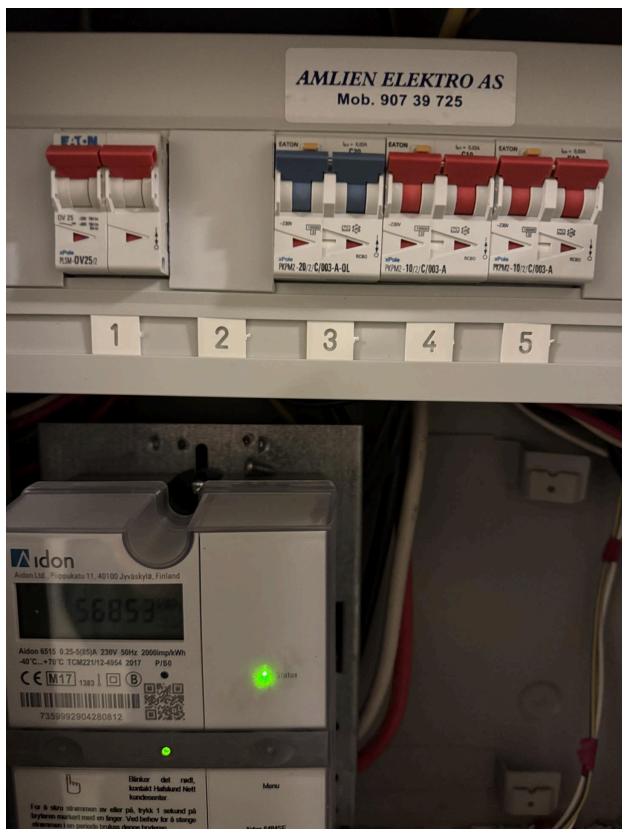
Er der synlig defekter på kabler eller er disse ikke tilstrekkelig festet? Ja. Det er registrert kabler uten strekkavlastning og mangelfullt festet.

Konsekvens av feil og mangler ved det elektriske anlegget kan være en sikkerhetsrisiko knyttet til brann, liv og helse.
