# Tilstandsrapport

Boligbygg med flere boenheter

Adlers gate 7, 3116 TØNSBERG

Rapportdato: 08.10.2025

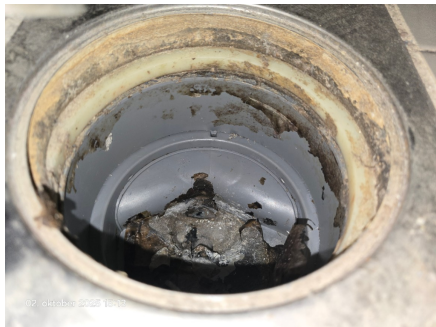
### TG 2 Sluk, membran og tettesjikt

- Det er viktig å merke seg at levetiden til en membran varierer basert på kvalitet, installasjon og bruk. Eldre membraner kan bli sprø og sprekke opp, noe som fører til at de mister sin vanntettende funksjon. Dette kan resultere i vannlekkasjer gjennom vegger og gulv og fuktskader.

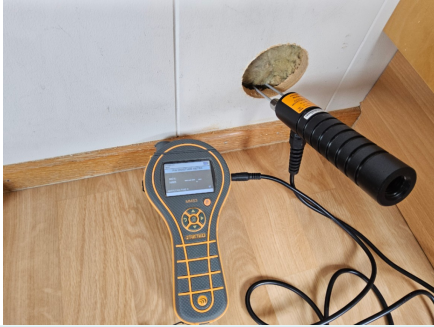
### TG 2 Sanitærutstyr og innredning

Utstyr fungerer nå, men skader kan oppstå uforutsett på eldre utstyr/uten bruk av rørlegger.

Hulltaking er foretatt fra kjøkken mot dusj, uten å påvise unormale forhold.

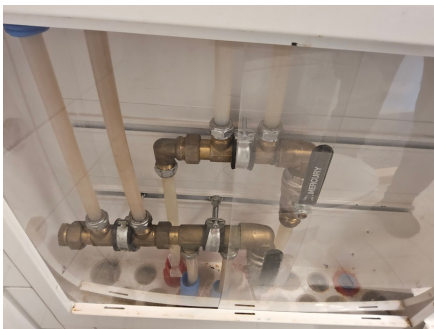
#### TG 1 Vannledninger

Innvendige vannledninger er av plast (rør i rør) og noe kobber i fordelinger. Stoppekraner i skapet på badet. Det er besiktiget i rørskap.

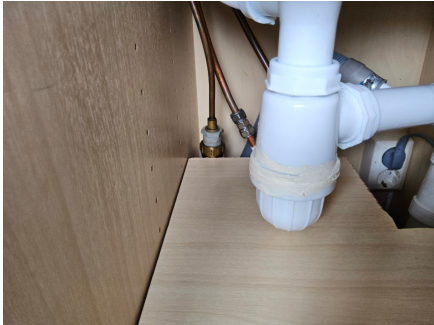
#### TG 2 Avløpsrør

Det er avløpsrør av plast.

Kopp skal kunne tas opp for rens av avløpet om det går tett. Nå må avløpet skrues fra hverandre for å rense. Anbefales utbedret.  
Arbeidet er utført uten bruk av rørlegger og det gis derfor TG 2.

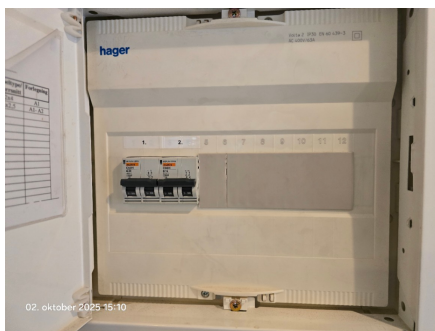
Sikringskap i leiligheten

Det er ikke fremlagt samsvarserklæring på elektrisk arbeider, og det settes da TG 2 i hht dagens forskrifter.
