# Tilstandsrapport

ANDELSLEILIGHET I BOLIGBLOKK

Drøbakgata 10A, 0463 OSLO

Befaringsdato: 11.08.2025

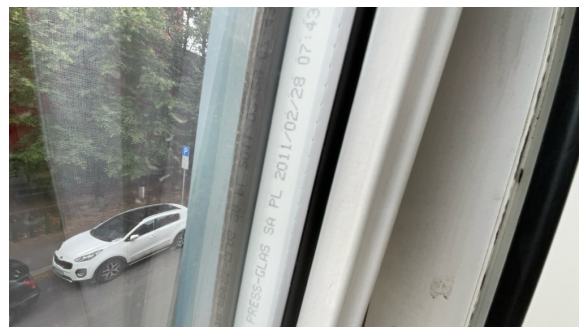
Vindustype

Isolerglass i teramme datert 2011.

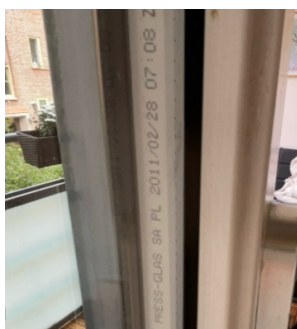
Balkongdør med isolérglass datert 2011.

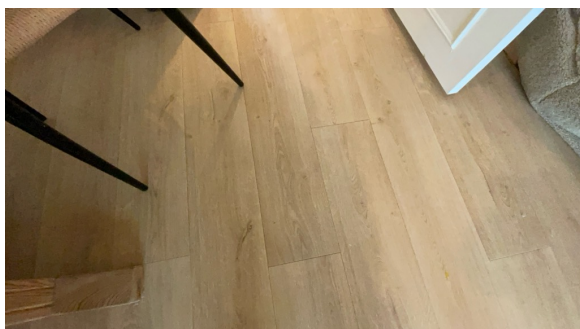
Gulv

Gulvflater består av: Laminat fra 2024. Fliser på bad.

Samtlige overflater er fullt brukbare og avvikene ansees kun å være av kosmetisk betydning, ingen praktisk betydning mht. bruk.

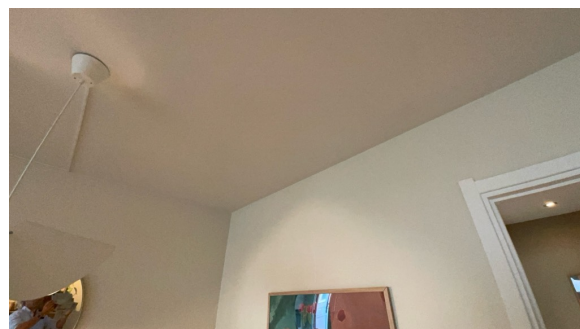
Overflater

Veggflater består av: Malt mur. Malte plater. Fliser. Malt i 2023. Noe flekkmaling i 2025.

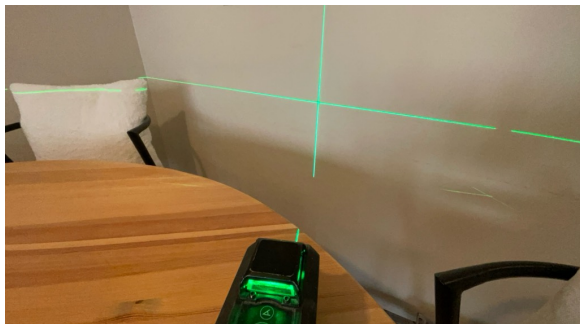
Størst avvik: 4 mm på 2m avstand

Størst avvik: 8 mm

Skjevheter ble målt med elektronisk laservater på tilfeldig valgte steder i boligen.

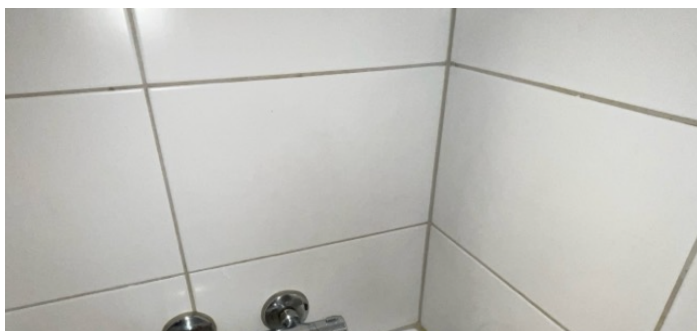
Dusjhjørne/badekar

Flislagte vegger. Malte plater i himling.

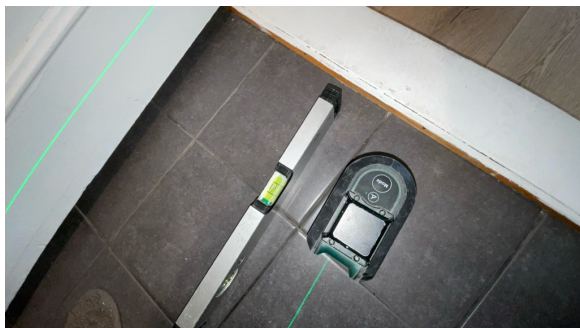
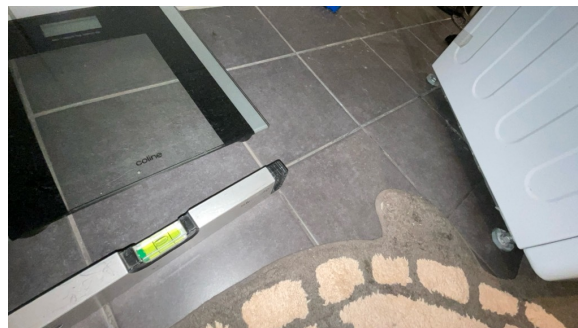
Følgende målinger av fall i retning sluk (høydeforskjeller) ble gjort på BADEROMMET:  
Fra gulvflis ved dørterskel til gulvflis inntil topp slukrist: 20 mm, ikke tilfredstillende mht. dagens forskrift. Målt med krysslaser.

Ikke tilfredstillende fallforhold på baderommet.

- Til tross for avviket i fall/høydeforskjell til sluk, vil gulvet fortsatt kunne lede vann mot sluket, men med redusert effektivitet. Dette kan potensielt øke risikoen for vannansamling i enkelte områder av badet.

Fallforhold målt i retning sluk.

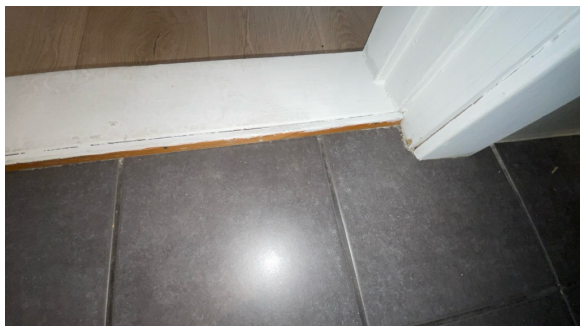
Protimeter fuktapparat: Gjorde ingen unormale utslag rundt badekaret der det var mulig å komme til for fuktsøk.

Overgang ved dørterskel.

- Overvåk tilstanden jevnlig. For å få tilstandsgrad 0 eller 1 må tettesjiktet skiftes ut, men tidspunktet for når dette er nødvendig er vanskelig å si noe om.
- Det er viktig å merke seg at levetiden til en membran varierer basert på kvalitet, installasjon og bruk. Eldre membraner kan bli sprø og sprekke opp, noe som fører til at de mister sin vanntettende funksjon. Dette kan resultere i vannlekkasjer gjennom vegger og gulv og fuktskader.

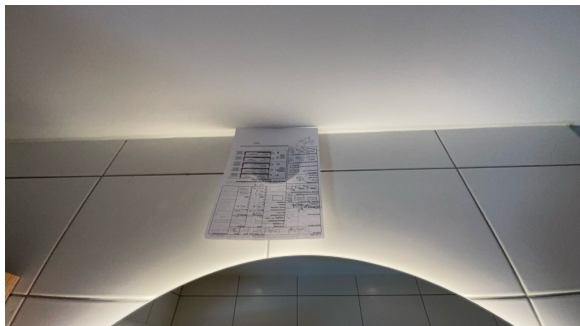
Test med løst ark viste tilfredstillende avtrekk.

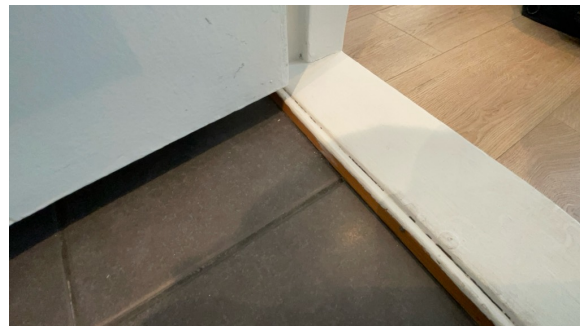
Luftespalte under dørrbladet.

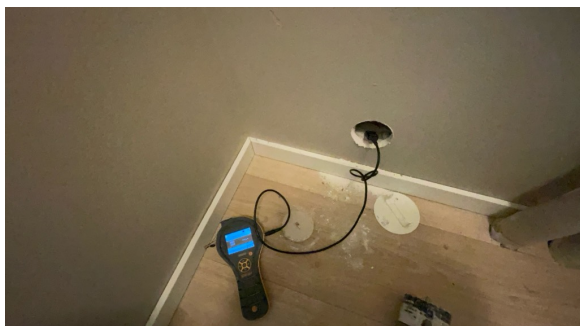
Hulltaking er foretatt, uten å påvise unormale forhold. Det er gitt TG0 grunnet ikke registrert fuktskader der hulltaking er foretatt ihht. NS 3600.

Hulltaking og fuktsøk med Protimeter piggelektrode ga ingen unormale utslag.

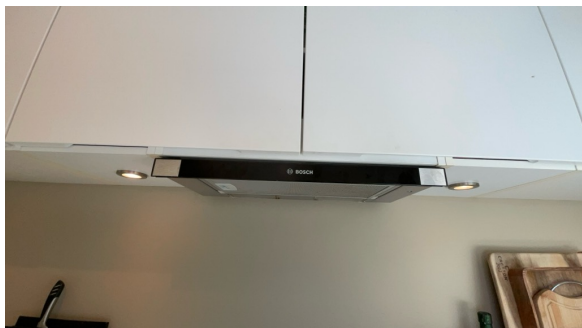
Kjøkkenventilator med kullfilter.

- Om mulig bør det etableres mekanisk/forsert avtrekk ut fra kokesonen.

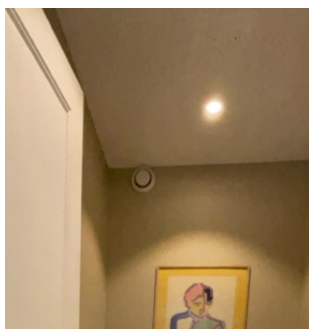
Avtreksventil

Mekanisk avtrekk fra rommet. Luftespalte under dørrbladet.

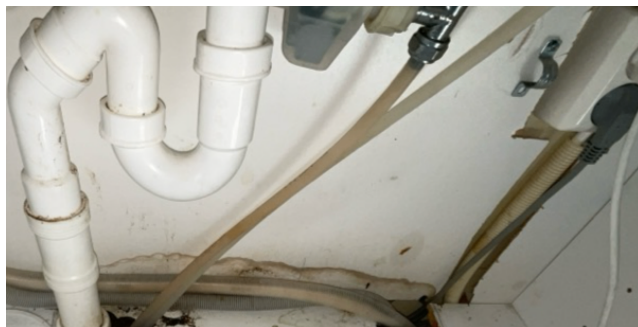
Fordelerskap: Nei. Åpne rørestrekk bak inspeksjonsluke på toalettrommet og åpne rørestrekk i innvendig bod.  
Evt. lekkasjevann fra vannrør blir ikke ledet til drensspalte i vegg på baderommet.

Rør på kjøkken.

- Det er ikke behov for utbedringstiltak siden anlegget fungerer i dag, men ut ifra alder kan skader plutselig oppstå på eldre anlegg.

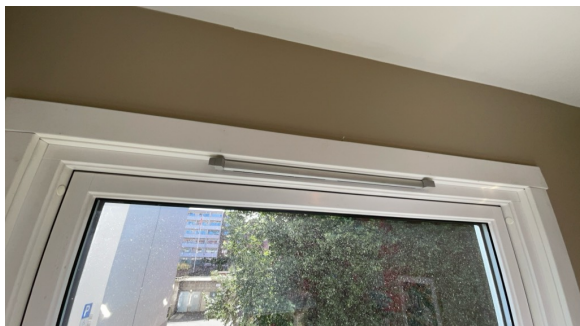
Luftespalte

Mekanisk avtrekk fra bad, toalettrom og kjøkken. Tilluft i entré. Luftespalter over vinduer.

MERK: Eldre/originalt ventilasjonsanlegg.

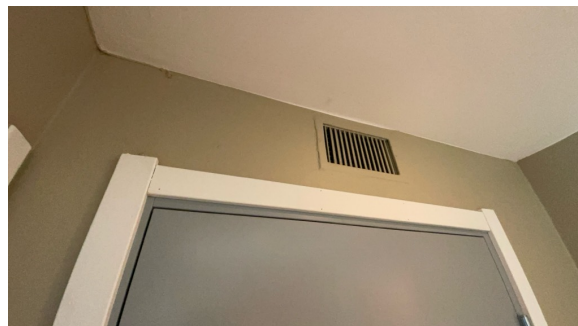
Tilluft i entré.

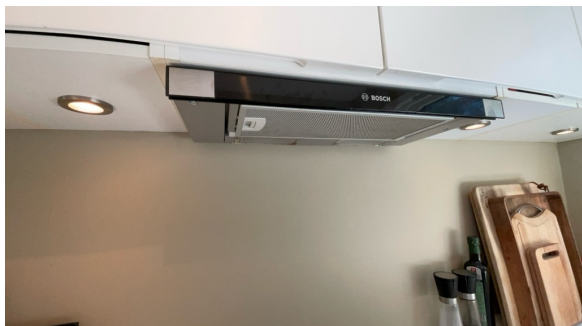
Ikke komfyrvakt.

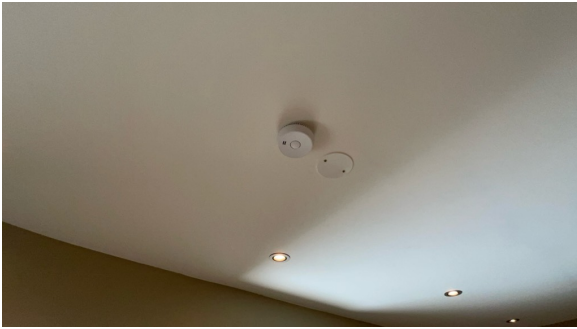
Røykvarsler

Nei
