Tilstandsrapport

levert av Anticimex AS

Sognsveien 55
0851 OSLO
Gnr./Bnr.: 47/227
Andelsnr. : 482
Oslo kommune

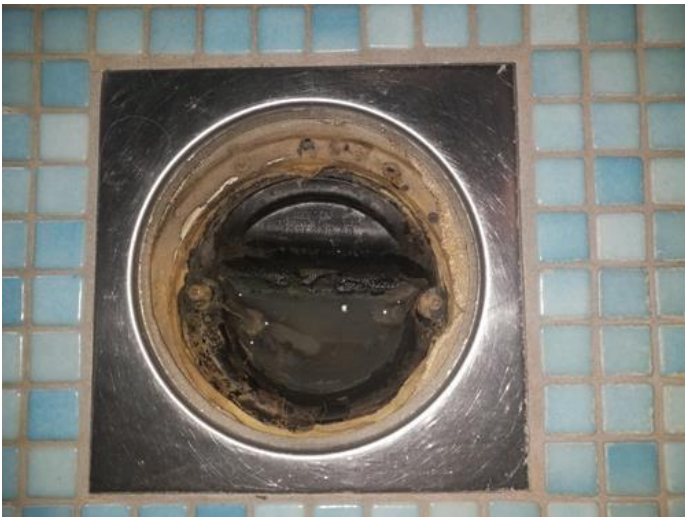
TG 2	
	Ventilasjon	Tilluftsspalte i dør er ikke etablert. Forholdet fører til redusert ventilering av rommet når døren er lukket. Tilluftsspalte bør etableres.
	Slukets tilkomstmulighet for rengjøring	Tilkomst til sluket under badekar er utilfredsstillende.
	Sanitærutstyr / innredning	Det er registrert at vann spruter på gulv ved bruk av toalettet. Er vurdert til å være høyt trykk på vannet. Tiltak bør iverksettes. Drenering fra innebygget sistene er ikke registrert. Eventuell fukt i konstruksjonen vil derfor kunne medføre skader over tid før det oppdages.
	Membran, tettesjikt og overgang til sluk.	Tettesjiktet har en alder som tilsier at restlevetiden er usikker. Rommets lekkasjesikkerhet kan derfor ikke verifiseres, eventuelt bør nytt tettesjikt etableres.

Membran, tettesjikt og overgang til sluk. - [Sluk bad i 2.etasje.]

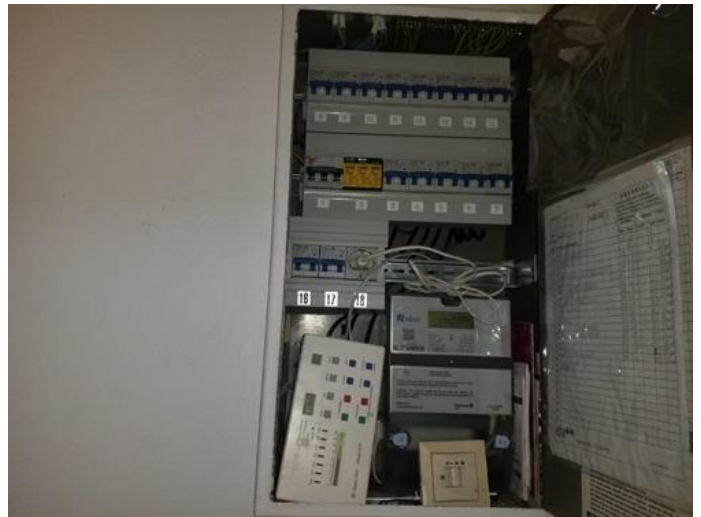
Elektrisk anlegg - [Sikringskap.]

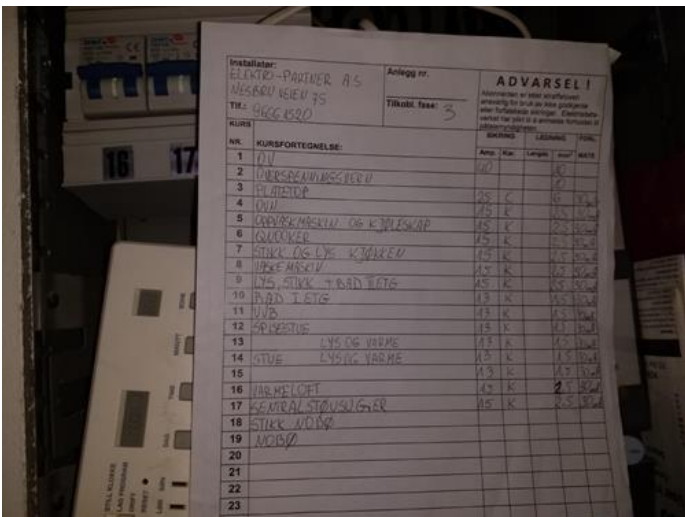
Elektrisk anlegg - [Kursfortegnelse.]

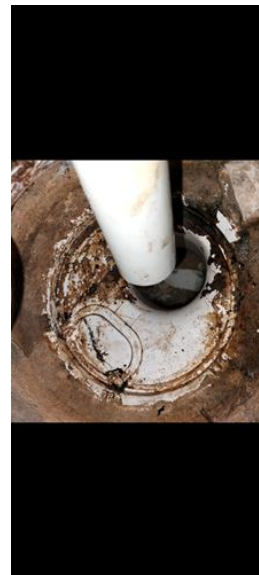
Membran, tettesjikt og overgang til sluk. - [Sluk bad 2.etasje.]
