Tilstandsrapport

AKSJELEILIGHET I BOLIGBLOKK

Hans Nielsen Hauges gate 24, 0481
OSLO

Befaringsdato: 10.06.2026

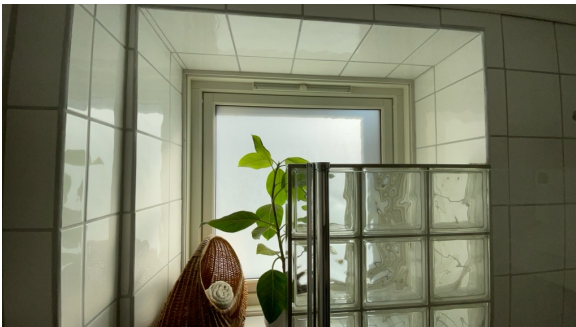
Vindu på badetom.

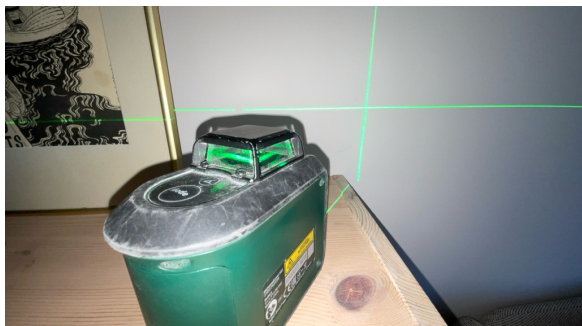
Størst avvik: 7 mm på 2m avstand

Størst avvik: 16 mm

- Det er målt høydeforskjell på mellom 15-30 mm gjennom hele rommet. Tilstandsgrad 2 gis med bakgrunn i standardens krav til godkjente måleavvik.

Skjevheter ble målt med elektronisk laservater på tilfeldig valgte steder i boligen.

Ingen tiltak ansees som nødvendig men vær klar over avvikene.

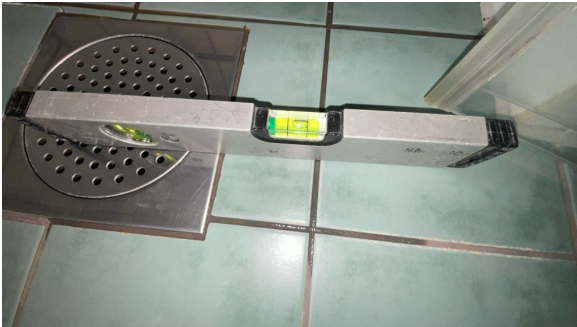
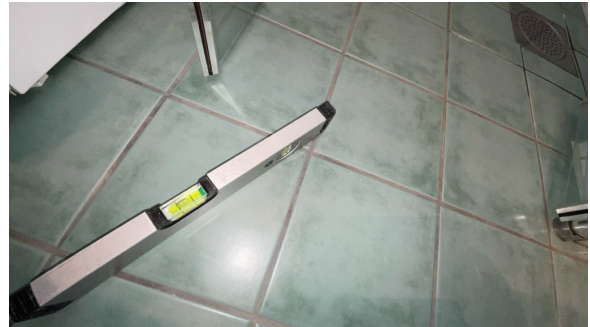
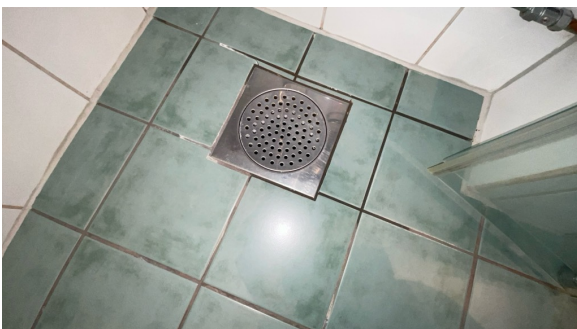
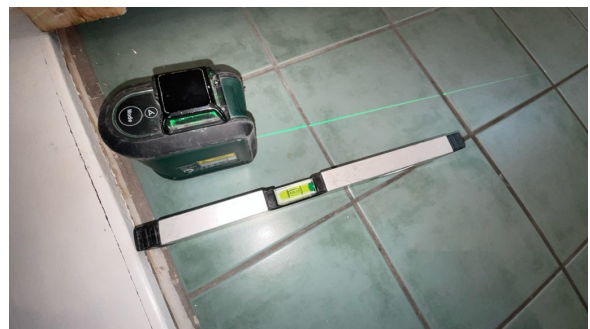
- Til tross for avviket i fall/høydeforskjell til sluk, vil gulvet fortsatt kunne lede vann mot sluket, men med redusert effektivitet. Dette kan potensielt øke risikoen for vannansamling i enkelte områder av badet.

Fallforhold målt i retning sluk.

Vær klar over ikke tilfredstillende fallforhold ved en evt. lekkasjesituasjon.

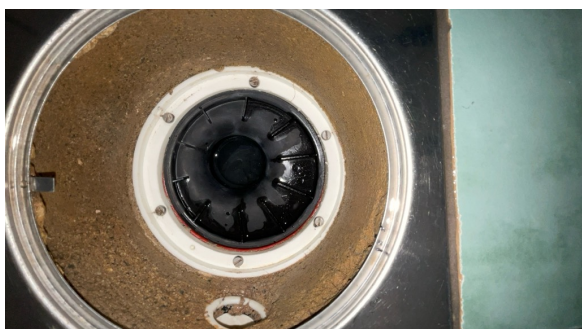
- Det er viktig å merke seg at levetiden til en membran varierer basert på kvalitet, installasjon og bruk. Eldre membraner kan bli sprø og sprekke opp, noe som fører til at de mister sin vanntettende funksjon. Dette kan resultere i vannlekkasjer gjennom vegger og gulv og fuktskader.

Sluk i dusj.

Ingen umiddelbare tiltak ansees som nødvendig.

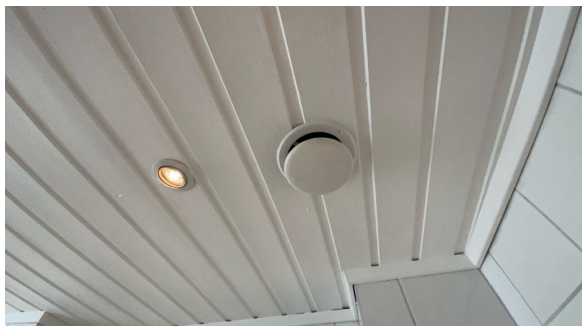
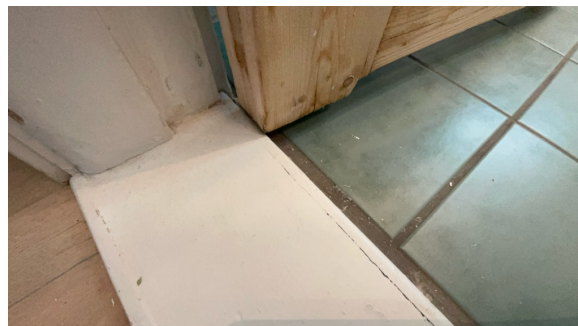
Lufteventil

Luftespalte under dørbildet.

- Elektrisk avtrekksvifte bør monteres for å lukke avviket.

Dersom tillatt i boligselskapet og teknisk mulig anbefales det montering av elektrisk avtrekksvifte.

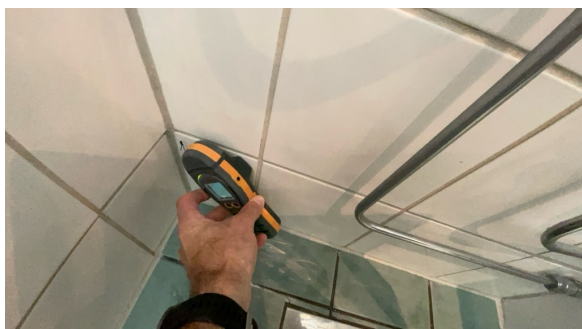
Hulltaking er ikke foretatt da det ikke er fysisk mulig pga. tilliggende konstruksjoner. For å kunne utføre hulltaking skal det gjøres fra utsiden av baderommet helst der det erfaringsmessig forekommer skader.

Ordinært fuktsøk med Protimeter fuktapparat gjorde ingen unormale utslag.

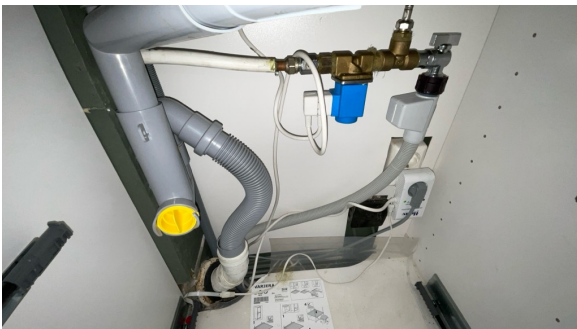
Fordeleskap: Nei. Evt. lekkasjevann fra vannrør blir ikke ledet til drensspalte i vegg på baderommet eller annen sikker løsning.

Nyere vannrør og lekkasjestopp på kjøkken.

- Det er ikke behov for utbedringstiltak siden anlegget fungerer i dag, men ut ifra alder kan skader plutselig oppstå på eldre anlegg.

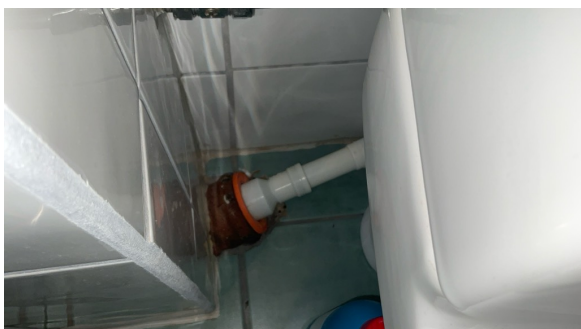
Levetid | Støpejernsrør. Dominerende rørmateriale mellom 1950 og 1970 = TG 2/3

Det gis TG1 pga. soilrør rørfornyng.

Originalt avløpsrør på badetrom.

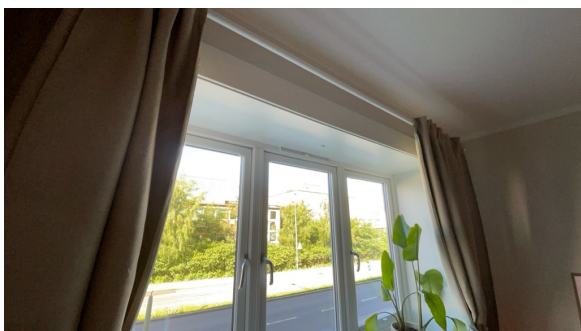
Merk: Luftespalten over vindu på kjøkken og i stue er blendet, må åpnes for å ha tiltenkt funksjon.

Luftespalte over vindu.

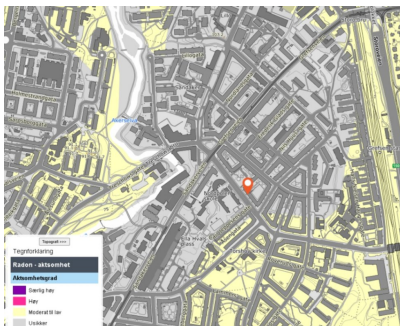
Kart over radon aktsomhet.

- Det bør gjennomføres radonmålinger.
