# Tilstandsrapport

Flermannsbolig

Kjærlighetsstien 21B, 3112 Tønsberg

Befaringsdato: 05.05.2025

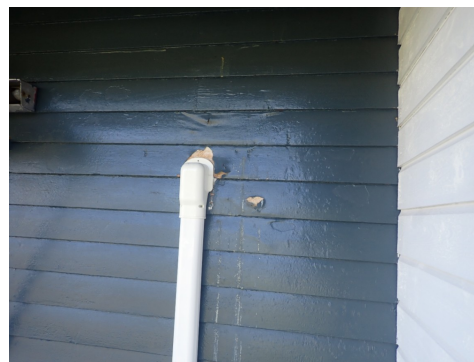
- Det er ingen eller liten lufting i nedre kant av kledning mot grunnmur.
- Det er avvik:

- Tiltak:

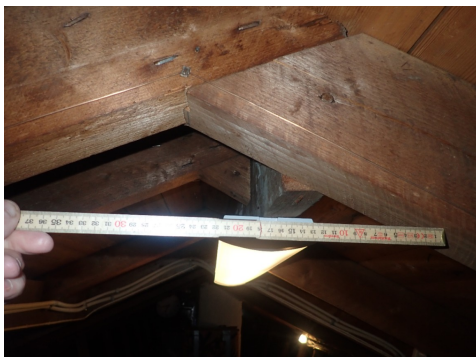
Loft er ikke målbart.

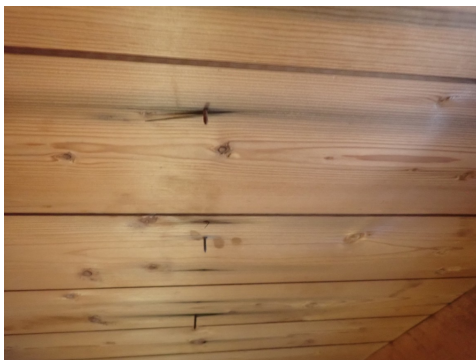
- Det er påvist fuktskjolder/skader i takkonstruksjonen.

Det er synlig spikerender gjennom undertaket.

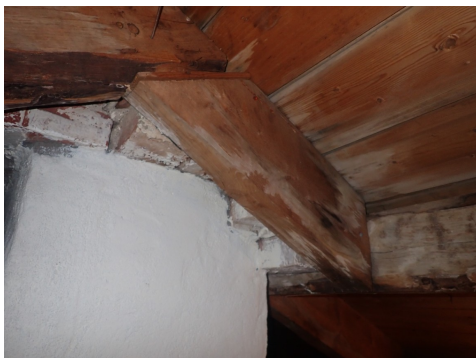
Det er påvist skjolder i undertaket rundt pipe.

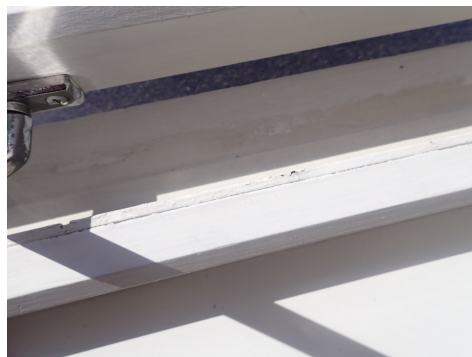
Det er trege vridere på flere vinduer, ødelagte og skadet pakning på flere vinduer.

Det er skadet pakninger på flere vinduer.

Det må regnes med vedlikehold av vinduer

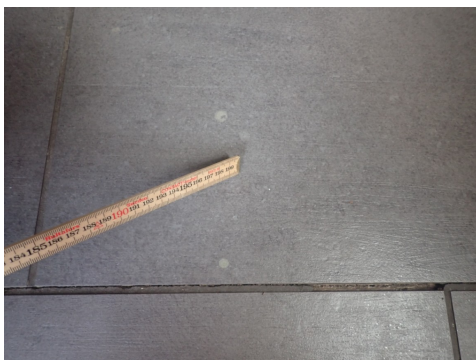
Bom på flis i entre.

Det må regnes med å skifte fliser i hallen.

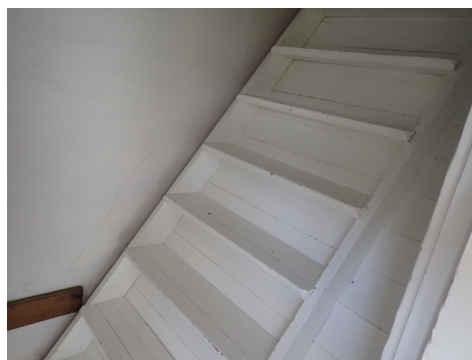
Trapp til loft mangler rekkverk

Rekkverk må monteres på trapp til loft. Konsekvens kan være skade på personer som ferdes i trapp. Fallulykke m.m.

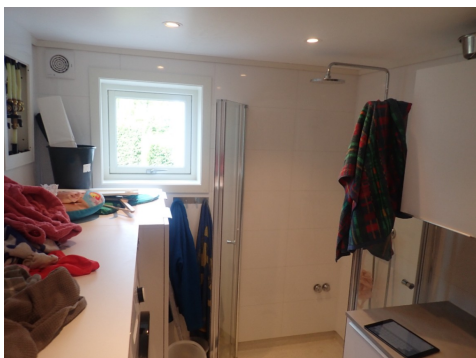
Avvik på grunn av trevindu i våt sone. Avvik på feil utførelse (TEK-17)

Vindu og tilhørende materialer i våt sone må jevnlig kontrolleres for eventuell fuktbelastning.

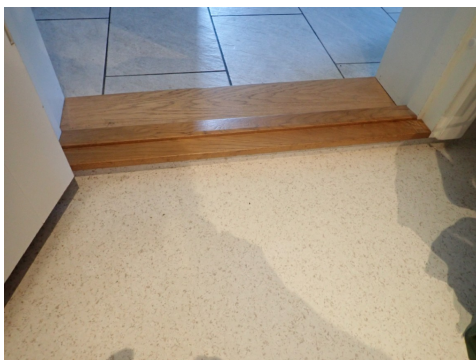
Belegg går opp på terskel.

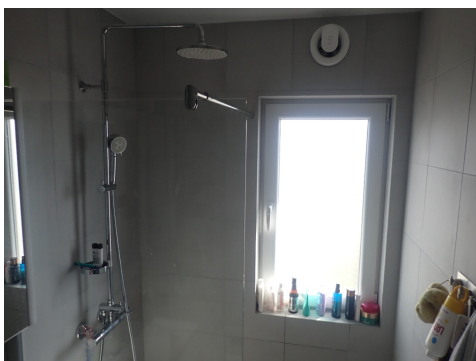
Vindu i PVC i våt sone. Avvik på feil utførelse (TEK-17)

Eier har fuget fuger rundt vinduet og utført reparasjon rundt vinduet, og fuget om fuger i dusjsonen etter påviste avvik på takstmannens befarings.

Vindu og tilhørende materialer i våt sone må jevnlig kontrolleres for eventuell fuktbelastning.

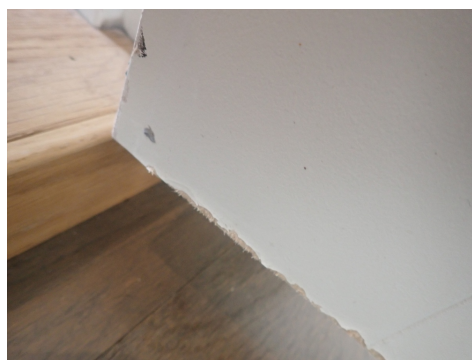
Det er skade på dørblad nedre del .

Skadet området på dørblad bør males.
