# Tilstandsrapport

levert av Anticimex AS

Svensenga 2  
0882 OSLO  
Gnr./Bnr.: 59/269  
Seksjonsnr. : 4  
Oslo kommune

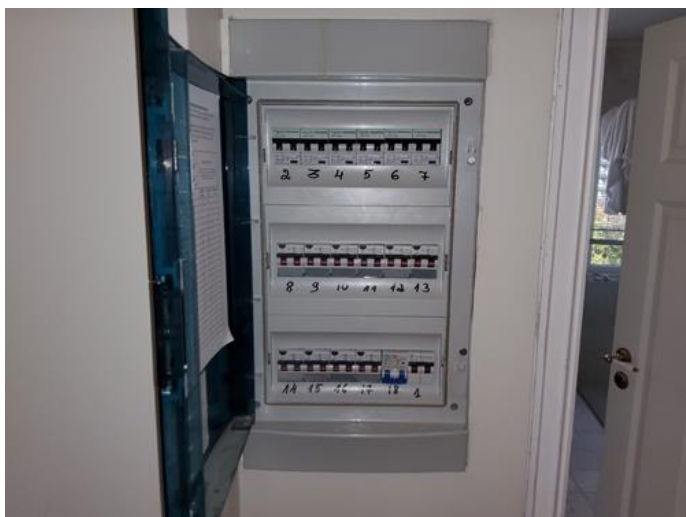
*Elektrisk anlegg - [Sikringsskap. ]*

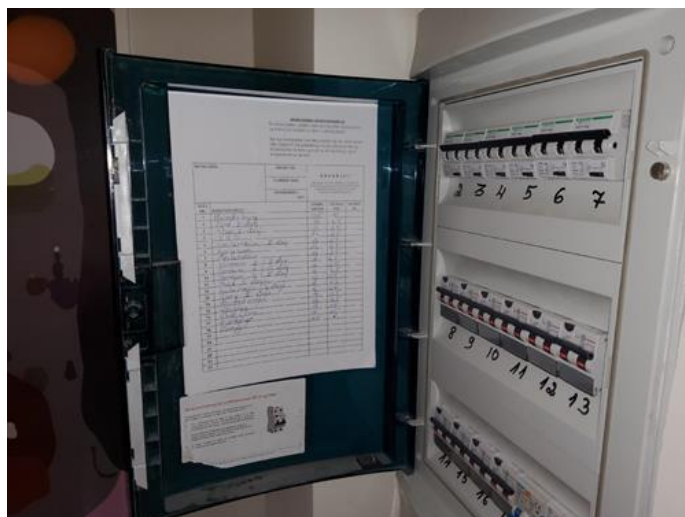
*Elektrisk anlegg - [Kursfortegnelse. ]*

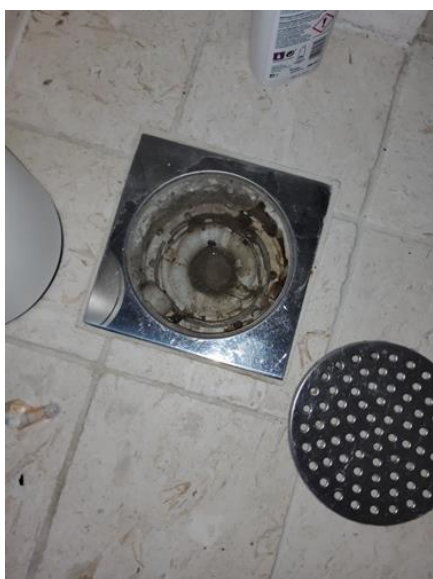
| Fallforhold (gulv) | Høydeforskjell fra topp slukrist til topp gulvoverflate ved dørterskel er mindre enn 25 mm. Høydeforskjellen ble målt til 9/12 mm fra gulv ved dør til gulv ved sluk. 9 mm til hovedsluk og 12 mm til hjelpesluk i dusjhjørne. |

*Membran, tettesjikt og overgang til sluk. - [Hovedsluk  
Baderom 2.etasje, ved toalett.]*

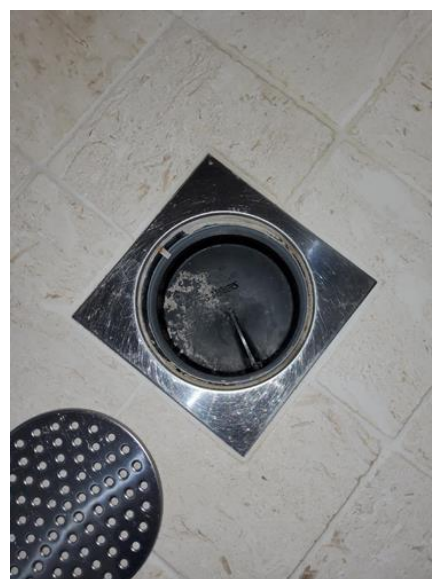
*Membran, tettesjikt og overgang til sluk. - [Hjelpesluk  
Baderom 2.etasje, i dusjhjørne. ]*

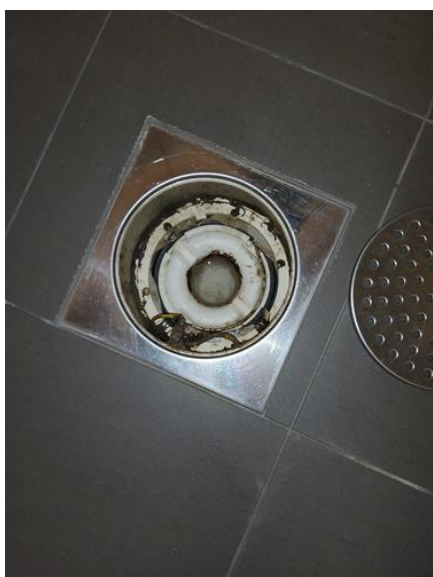
| Fallforhold (gulv) | Høydeforskjell fra topp slukrist til topp gulvoverflate ved dørterskel er mindre enn 25 mm. Høydeforskjellen ble målt til 12 mm fra gulv ved dør til gulv ved sluk. |

*Membran, tettesjikt og overgang til sluk. - [Sluk Baderom  
3.etasje.]*
