# Tilstandsrapport

EIERSEKSJON I BOLIGBLOKK

Bøkkerveien 18, 0579 OSLO

Befaringsdato: 12.08.2025

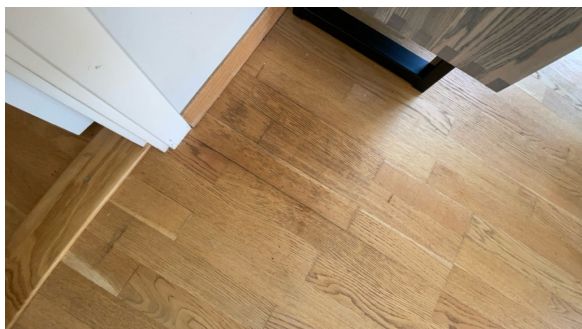
Gulvflater består av: Parkett. Fliser på bad. Det er noe slitasjemerker i parkett ved kjøkken/stue til høyre for døren mot gangen, det gis TG2 kun for dette området.

Slitasjemerker her gis TG2.

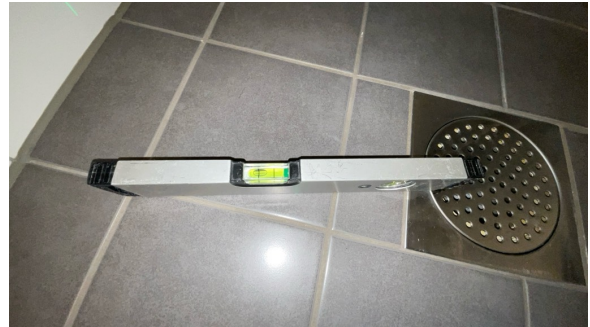
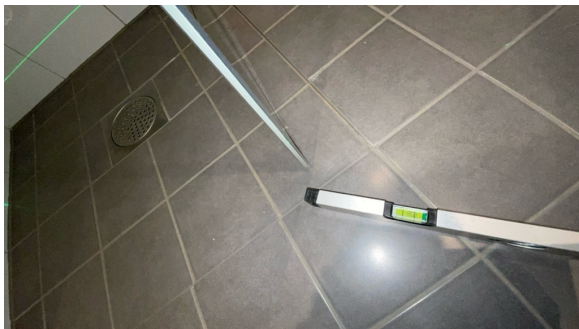
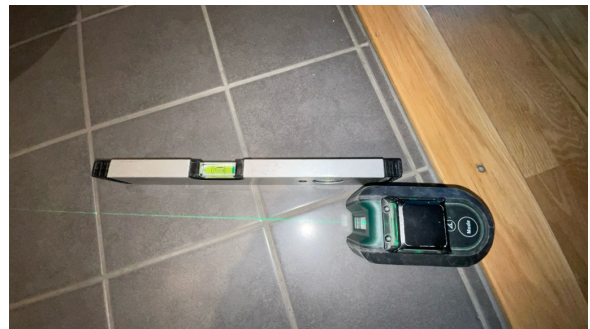
Fra gulvflis ved dørterskel til topp slukrist: 33 mm, tilfredstillende mht. dagens forskrift. Målt med krysslaser.

Fallforhold målt i retning sluk.

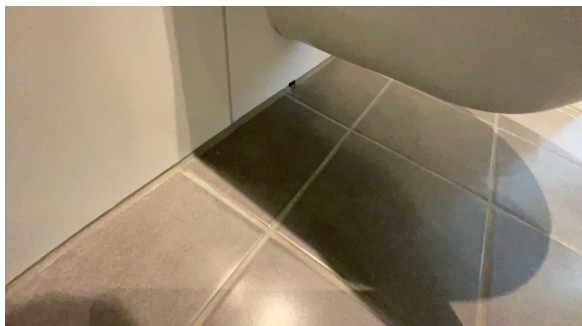
Synlig drencspalte under toalettet.

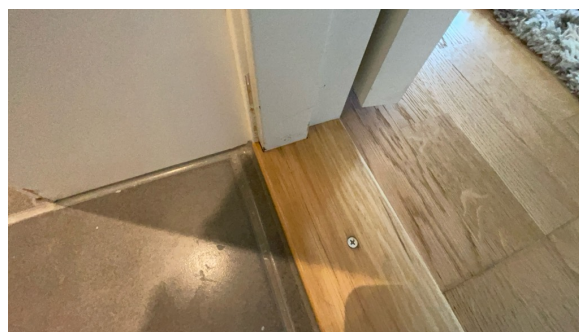
Luftespalte under dørbladet.

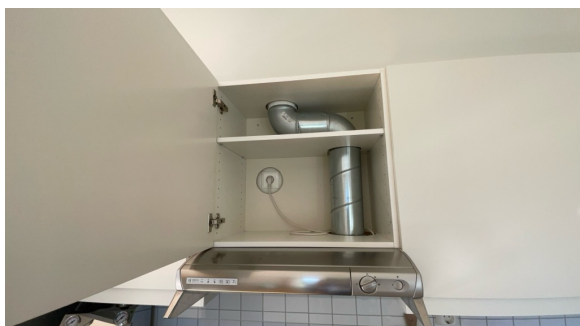
Ventilator

Vrider til ventilatoren er defekt.

Vrider må utbedres eller utskiftes.

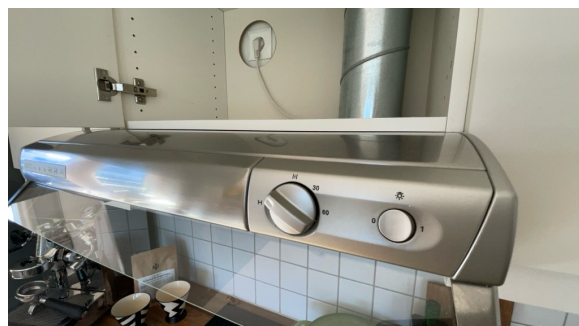
Vrider

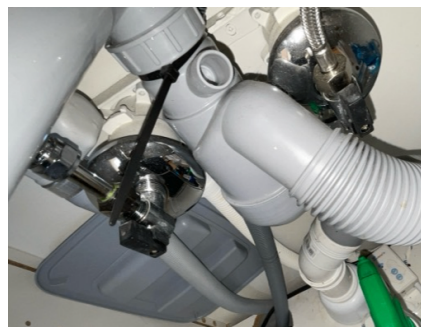
Lekkasjesensor i bunn av underskap.
