# Tilstandsrapport

levert av Anticimex AS

Thor Olsens gate 7B  
0177 OSLO  
Gnr./Bnr.: 208/694  
Seksjonsnr. : 1  
Oslo kommune

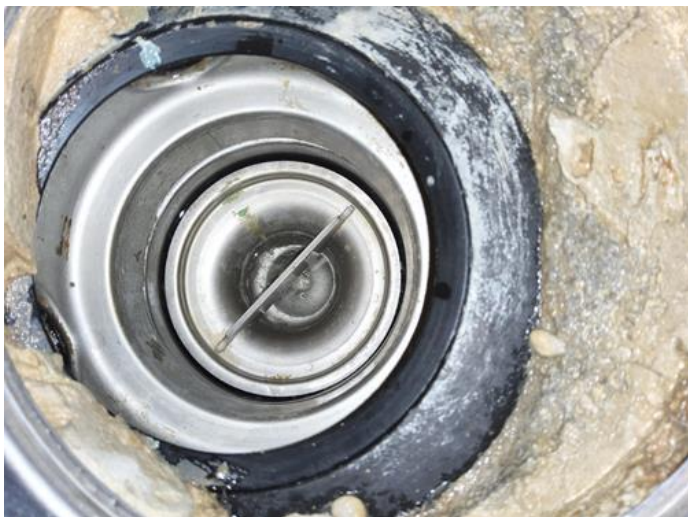
Våtrom - [Sluk]

| | | Fallforhold (gulv) | Nivåforskjell fra døråpning på topp overflate gulv og til hovedsluk er på tilfeldig sted målt til ca. 30 mm. Dette er vurdert til å være tilfredsstillende mht lekkasjesikkerhet. |

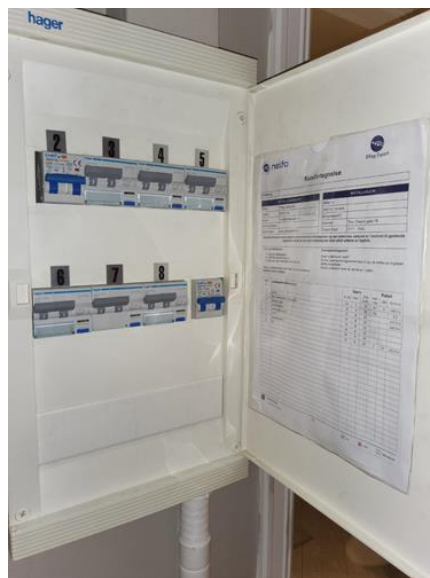
Elektrisk anlegg - [Sikringskap]

Sikringsskap med automatsikringer er plassert i entre.

Det er ikke fremlagt samsvarserklæring på utførte arbeider på det elektriske anlegget (tilstandsgrad settes i henhold til NS3600). Med bakgrunn i ovennevnte avvik bør det gjennomføres en utvidet el-kontroll av en kvalifisert elektrofaglig person.
