# Tilstandsrapport

Boligbygg med flere boenheter

Pontoppidans gate 9 B, 0462 OSLO

Befaringsdato: 16.01.2026

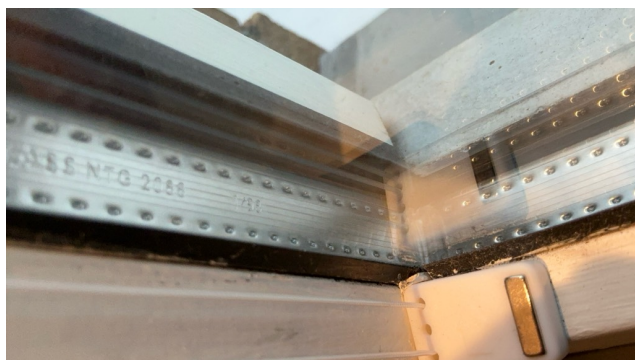
### ! TG 1 Vinduer

Bygningen har malte trevinduer med 2-lags glass.

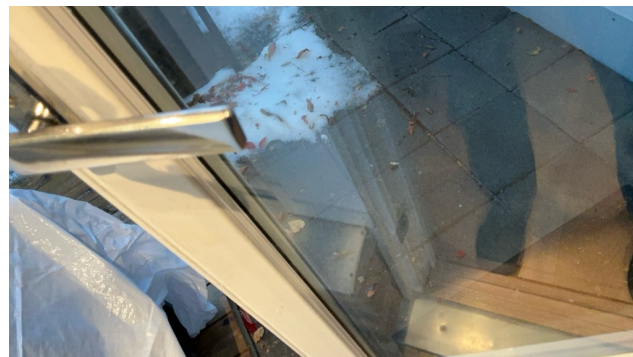
### ! TG 1 Dører

Balkongdør med 2 lags isolerglass.

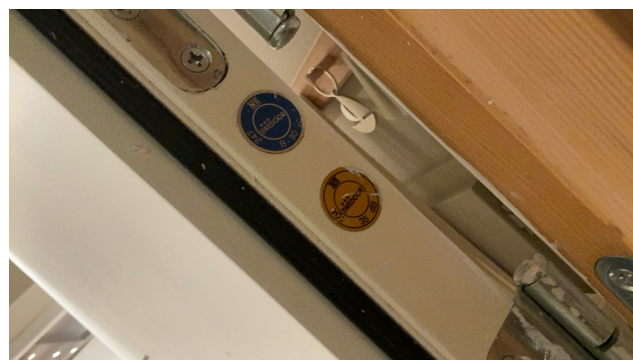
### ! TG 1 Dører - 2

Inngangsdøren er lyd og brannklassifisert. Glatt overflate

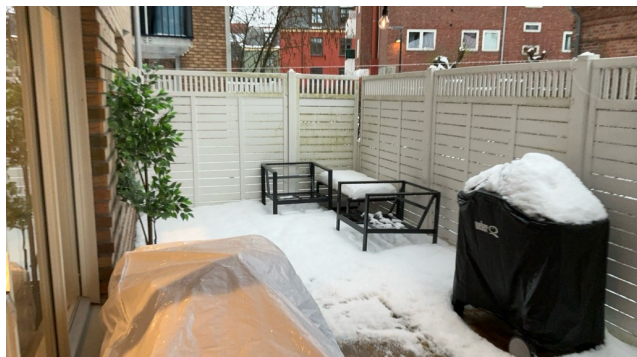
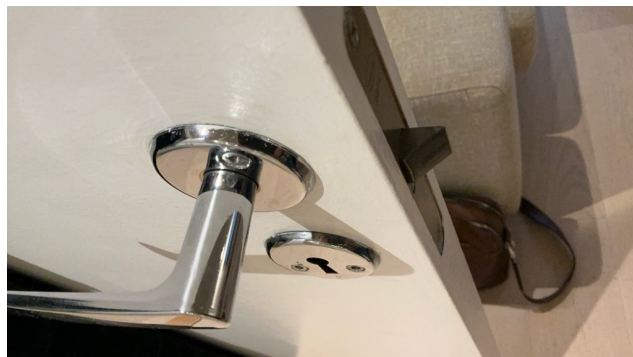
### ! TG IU Balkonger, terrasser og rom under balkonger

Markterrasse på 21 m2. Det er lagt betongheller og tilfarergulv med terrassebord i impregnert trevirke. Belysning og stikkontakt. Tilfredsstillende avrenning ved regnfall iflg eier.

- Balkonger/terrasse er snødekt og derfor ikke nærmere vurdert.

- Det bør foretas nærmere undersøkelser av balkong/terrasser når den er snøfri.

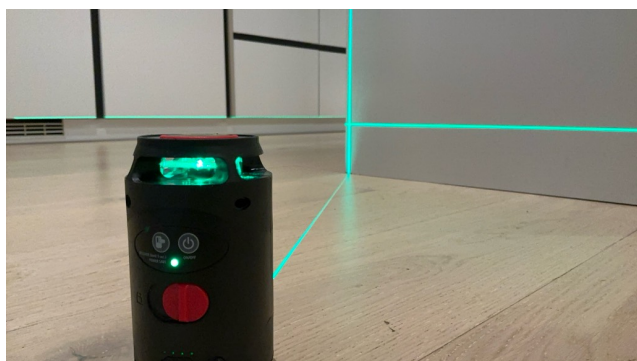
### TG 1 Etasjeskille/gulv mot grunn

Frittstående dekker utført i armert betong. Det ble registrert ca 10 mm planhetsavvik i soverom. Opp mot 5 mm i stue-kjøkken. Mindre avvik også i øvrige rom.

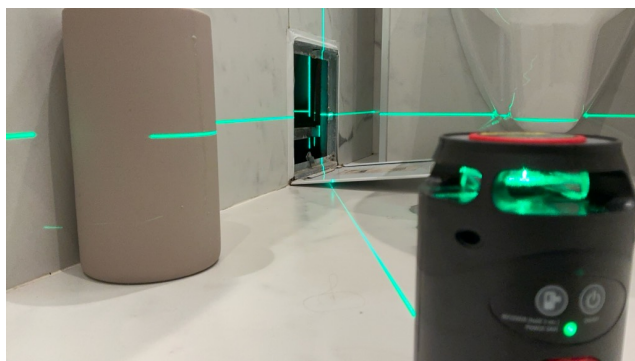
### TG 2 Overflater Gulv

Gulvet er flislagt. Rommet har elektriske varmekabler. Merk gulv under badekar fra byggeår. Utenfor fra 2017.

- Det er påvist at høydeforskjell fra topp slukrist til gulv/synlig topp membran ved dørterskel er mindre enn 25 mm.

Gulv tilnærmet flatt. Terskel forhøyet ca 10 mm. Åpning i badekarsvegg for avrenning mot sluk. Gulv under badekar er ca 4-5 cm lavere. Fallforhold under badekar ikke kjent. Tett luke i vegg badekar.

Vann vil bli liggende på gulv ved vannsøl.

Terskel bør forhøyes ca 10 mm for å hindre at et eventuelt lekkasjevann renner ut av badet.

Det må settes inn åpen rist i åpning badekarvegg.

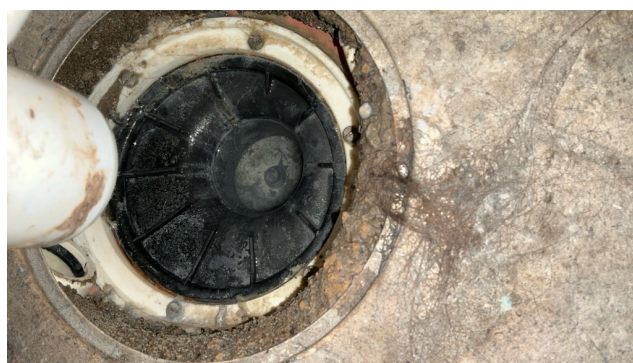
### TG 2 Sluk, membran og tettesjikt

Plastsluk med klemring for innfestning av membran og uttagbar vannlås for rens og inspeksjon. Membranlignende materiale i slukåpning. Grunnet plassering sluk under badekar og manglende dok kan ikke type membran konstateres.

- Mer enn halvparten av forventet brukstid er passert på membranløsningen.

- Det er viktig å merke seg at levetiden til en membran varierer basert på kvalitet, installasjon og bruk. Eldre membraner kan bli sprø og sprekke opp, noe som fører til at de mister sin vanntettende funksjon. Dette kan resultere i vannlekkasjer gjennom vegger og gulv og fuktskader.

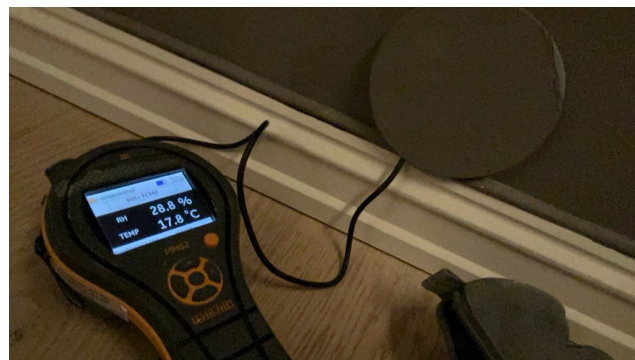
### TG 0 Tilliggende konstruksjoner våtrom

Hulltaking er utført i tilliggende konstruksjoner. Fuktkontroll med Protimeter MMS viste ingen avvik. Utført i vegg mot bad fra garderobe.

Det er for øvrig utført søk etter fuktvariabler, med Protimeter MMS fuktsøker apparat på aktuelle vegger. Samt generell inspeksjon overflater. Det ble ikke registrert unormale forhold som kan tilsa tegn på fuktproblematikk. .

Merk at utførte kontroller ikke kan utelukke eventuell fukt i konstruksjonen. Det er gitt TG0 grunnet ikke registrert fuktskader. iht NS 3600.

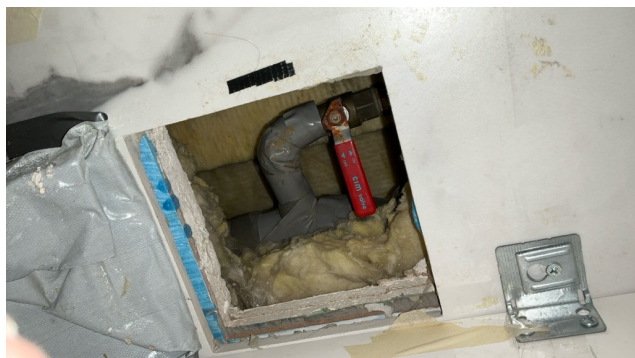
## TG 2 Vannledninger

Vannrør i kobber og plast. Hovedstoppekran bak servantskap.

Det mangler luke i vegg der stoppekran er plassert.

Åpning i vegg bak servant for tilkomst hovedstoppekran.

Etablere luke.

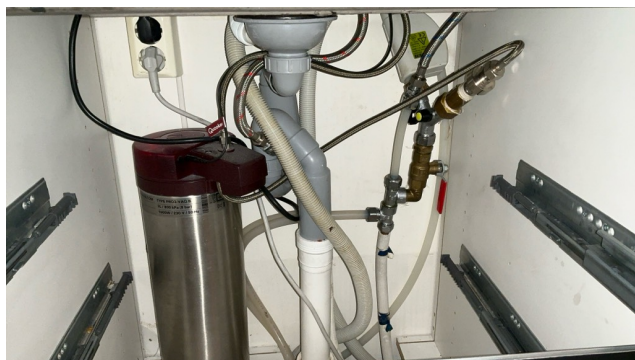
Avløp vask kjøkken

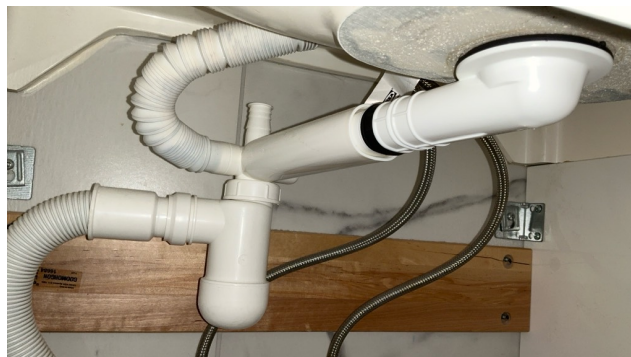
Avløp servant bad

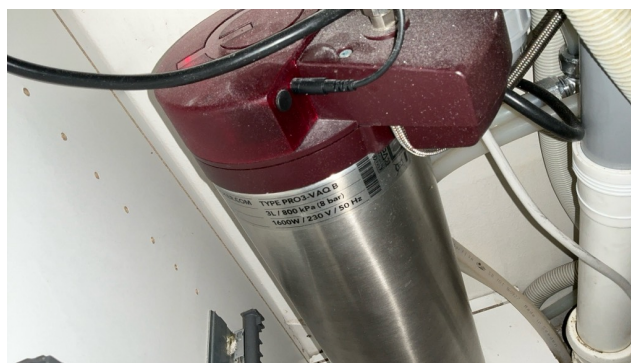
Quooker varmtvann på kjøkken
