# Tilstandsrapport

Areal-effektiv og flott 2-roms leilighet

Enerhauggata 5, 0651 OSLO

Rapportdato: 04.04.2025

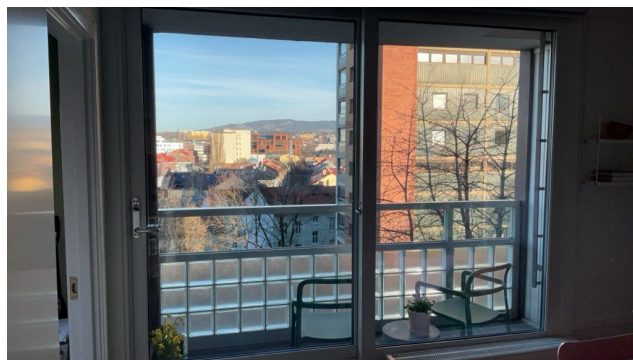
- Det er avvik:

Det er foreløpig ikke behov for utskifting eller tiltak, men på grunn av vinduernes alder kan tidspunktet for utskifting nærme seg.

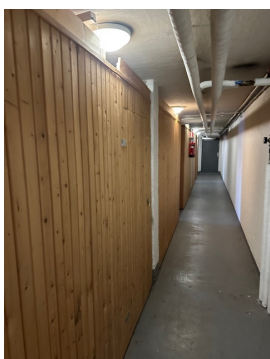
## TG 1 Bod

Boligen disponerer en bod i felles bodkjeller. Bodene har støpt dekke, og det er lette trevegger mellom de ulike enhetene. Bodene fremstår som tørre og i god stand. Sameiet har også flere fellesrom til bruk for beboerne, herunder felles vaskerom, sykkelparkering m.m. Se vedtektene for gjeldende regler for bruk av disse arealene.

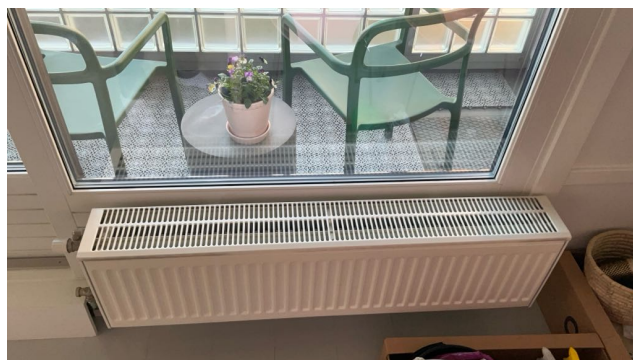
### ! TG 1 Varmesentral

Boligen er tilknyttet et felles fjernvarmeanlegg i regi av sameiet.
