# Tilstandsrapport

Enebolig

Knausveien 13, 3121 NØTTERØY

Befaringsdato: 03.11.2025

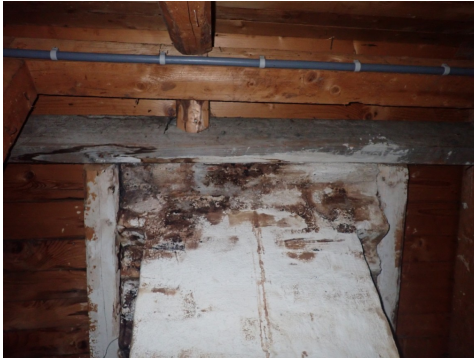
- Det er påvist fuktskjolder/skader i takkonstruksjonen.

Det kan ikke utelukkes at det er stedvis lekkasjer i undertak. Konsekvens av lekkasjer kan påføre ytterligere skade. Se for øvrig under bygningsdel taktekkning.

Det er påvcist skjolder i undertak ved pip

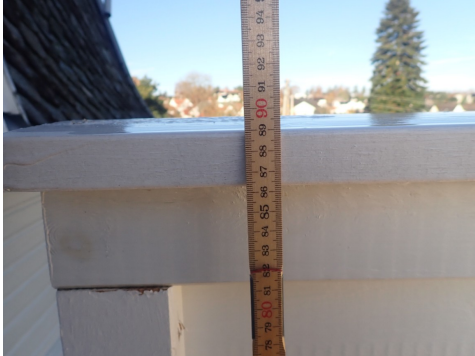
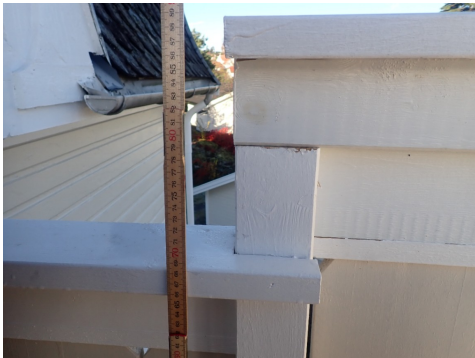
Konsekvens kan være fare for fallulykke/skade på personer.

Deler av rekkverk er lavt. Under 70 cm.

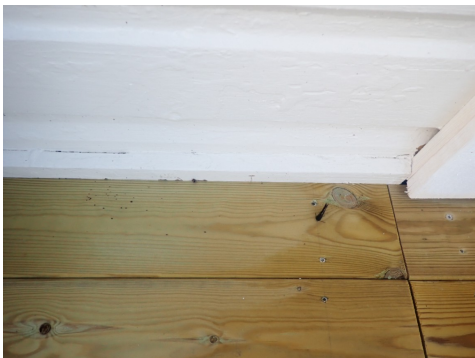
Terrassebord er lagt helt inntil yttervegg. Dette vanskeliggjør vedlikehold av gulv og vegg.

Det bør lages åpning/mellomrom mellom terrassebord og yttervegg/kledning.

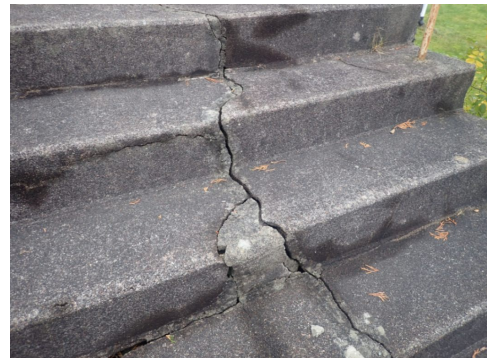
Det er påvist sprekker i trapp til hagestue. Dette skyldes sannsynligvis lokale setninger i grunnen.

Det er påvist sprekker i trapp

Trapp må repareres. Det må monteres nytt rekkverk.

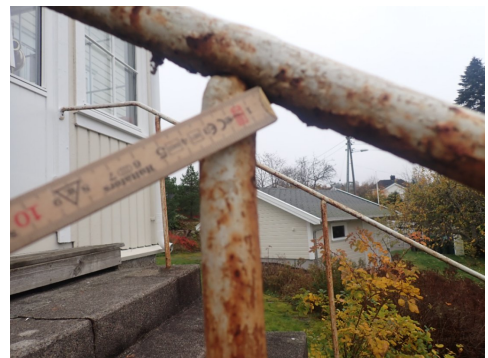
Rekkverk er skadet.

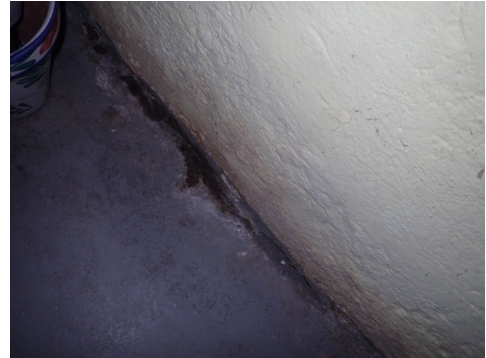
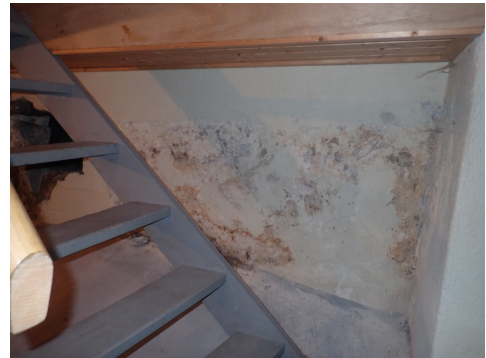
- Det er påvist indikasjoner på noe fuktgjennomtrenging i kjellergulv.
- Det er påvist indikasjoner på noe fuktgjennomtrenging inn i kjellermur.

Stedvis saltutslag i kjeller gulv/overgang vegg.

Det anbefales og tilføre kjelleretasjen tilstrekkelig med varme gjennom hele året, spesielt i den kalde årstiden. Dette vil tørke ut/ jamne ut eventuell konsentrasjon av fukt. Det anbefales og ikke lagre gjenstander direkte mot grunnmur. Det vises for øvrig til bygningsdel "Drenering"

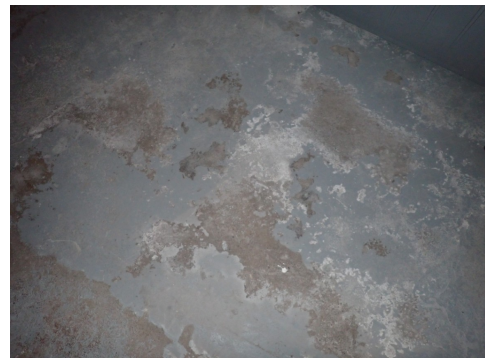
Stedvis saltutslag i kjeller gulv

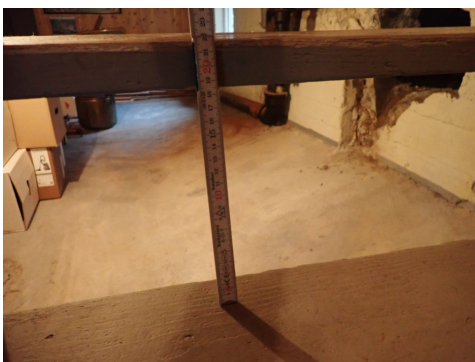
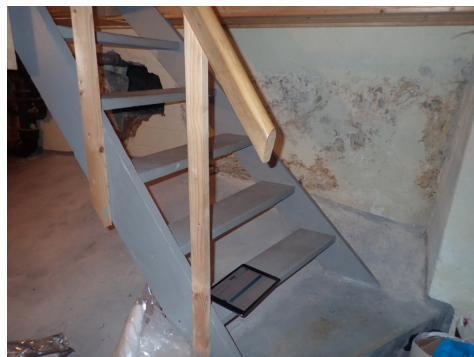
- Åpninger er såpass store at det ut ifra sikkerhetsmessige forhold anbefales å lage mindre åpninger.

Konsekvens kan være skade på personer som ferdes i trapp. Fallulykke m.m.

For store åpninger i rekkverk til kjeller

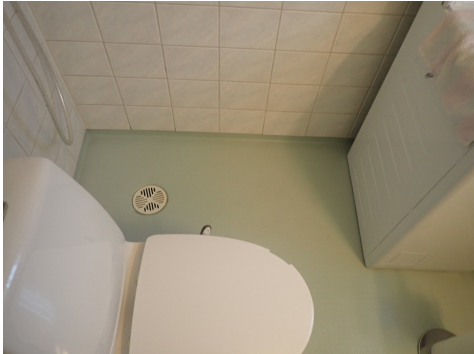
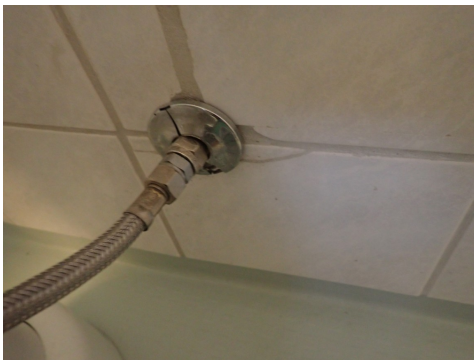
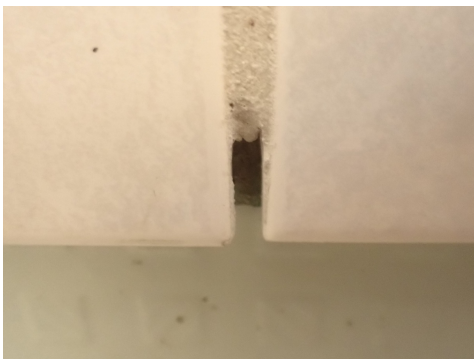
Det mangler til-luft ved terskel, det er påvist riss i fuger i dusj, gulvbelegg har løsnet ved overgang gulv til dusj og i hjørner overgang gulv/vegg.

Det er åpen flisfuge i dusj.

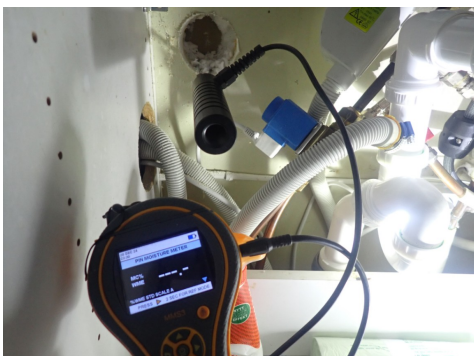
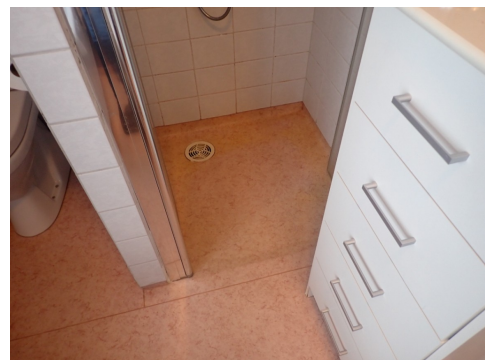
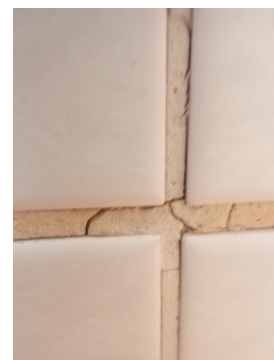
Det er riss i fuger på vegg i dusj

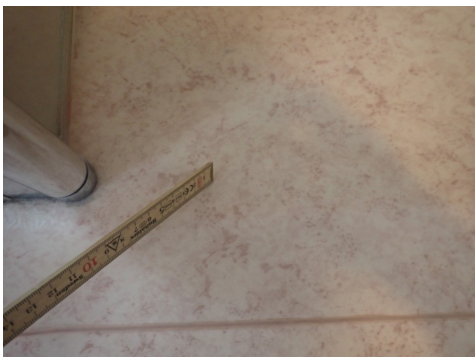
Belegg har løsnet fra underlaget.

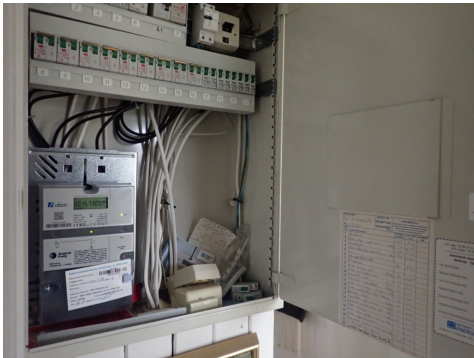
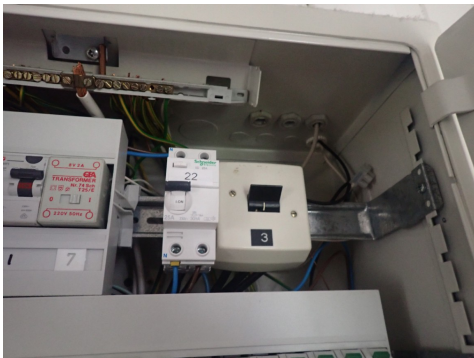
Det er åpne ledninger og koblinger med berøringsfare

grunnlag av alder og påviste avvik i el-skapet bør det utføres kontroll av el- anlegget . Kostnadsestimat gjelder for kontroll av anlegget.
