# Tilstandsrapport

Kjedehus

Ravnåsveien 39 D, 1254 OSLO

Befaringsdato: 30.04.2025

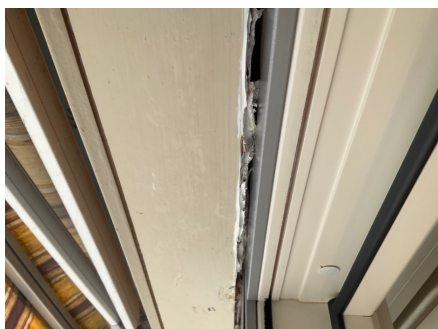
## TG 2 Vinduer

- Det er påvist avvik rundt innsettingsdetaljer.

Tilstandsgraden er satt grunnet utett løsning imellom vindusramme og toppmontert vannbrett.

- Det bør gjøres tiltak for å lukke avviket.

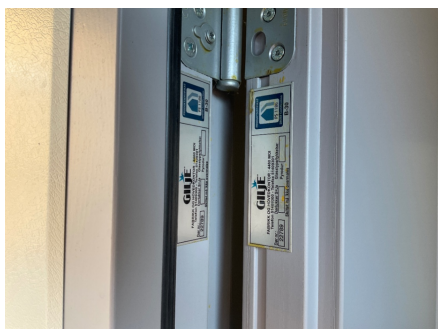
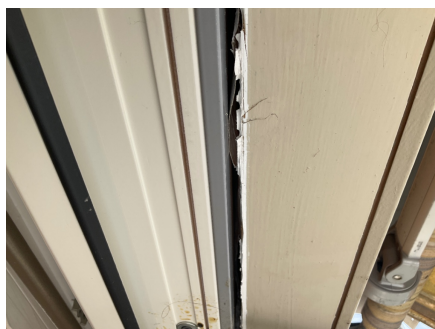
## TG 2 Dører

- Det er påvist avvik rundt innsettsdetaljer.

Tilstandsgraden er satt grunnet utett løsning imellom dørkarm og toppmontert vannbrett.

- Det bør gjøres tiltak for å lukke avviket.

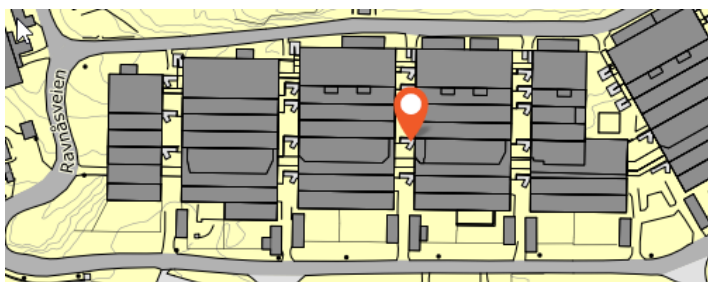
Forhøyede radonverdier kan ha negative helsevirkninger over tid. Radon er en naturlig gass som kan komme inn i boligen gjennom sprekker i grunnmuren. Hvis nivåene er høye over lang tid, kan det øke risikoen for sykdom. Det er derfor lurt å måle radonnivåene i hjemmet sitt og gjøre nødvendige tiltak som god ventilasjon eller tetting av sprekker dersom verdiene er høye.

- Det bør gjennomføres radonmålinger.

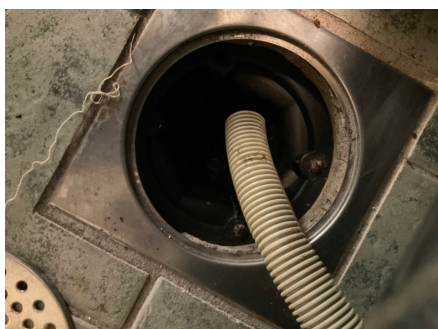
Tilstandsgraden er satt for og belyse at brukstid for baderom har passert og at skader kan oppstå på ett eldre baderom ved endret bruk. Ved videre bruk anbefales det dusjing i ett lukket dusjkabinett med avløp ført direkte til sluk. Regelmessig rensing av sluk for og forhindre tilstopping bør utføres.

Ca. Kostnadsestimat for oppgradering av baderommet opp til dagens standard.

**Kostnadsestimat: Over 300 000**

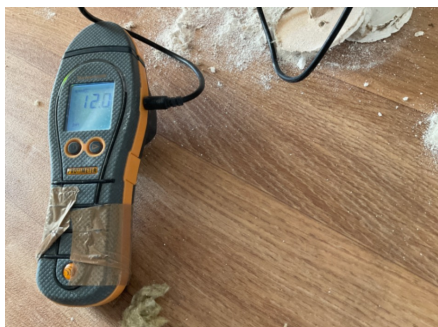
### TG 2 Tilliggende konstruksjoner våtrom

- Hulltaking er foretatt og det er påvist avvik i konstruksjonen.

Det ble på befaringsdagen ikke påvist tegn til fukt ved målinger, men ved hulltagning luktet det ganske kraftig kjeller/mugglukt. Videre kontroll anbefales utført.

Tilstandsgraden er satt grunnet kraftig kjeller/mugglukt fra hulltagning i vegg. Videre kontroll anbefales utført.

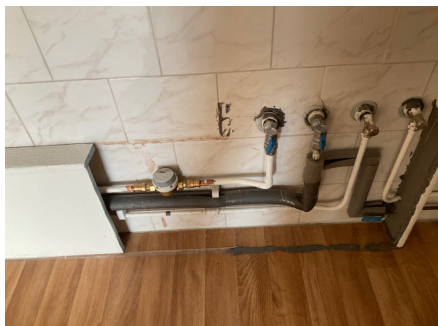
- Det er ikke behov for utbedringstiltak siden anlegget fungerer i dag, men ut ifra alder kan skader plutselig oppstå på eldre anlegg.
- I forbindelse med oppgradering av våtrom vil det være naturlig med utskiftning av rør.

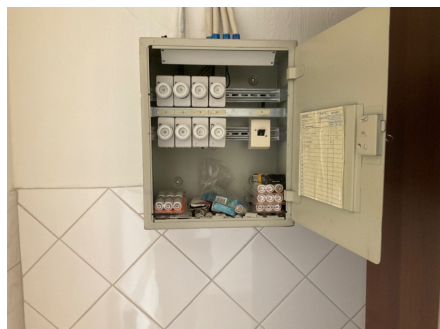
Tilstandsgraden er satt grunnet alder på det elektriske anlegget, og manglende dokumentasjon på arbeider utført etter 1999.
